Program regenerace městské památkové zóny Dubá

Zpracovala: Bc. Lucie Matysová

Schváleno zastupitelstvem města Dubá

dne: 22. října 2020

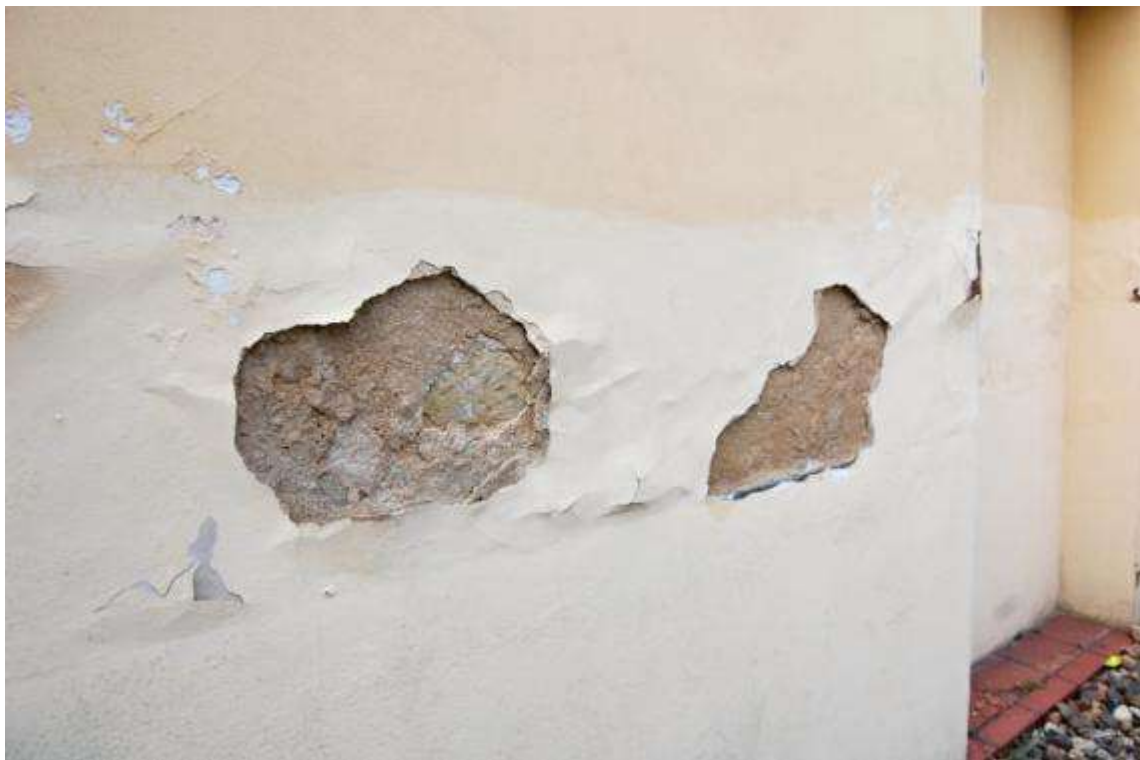
14) Modlitebna - poškození omítek 06/20

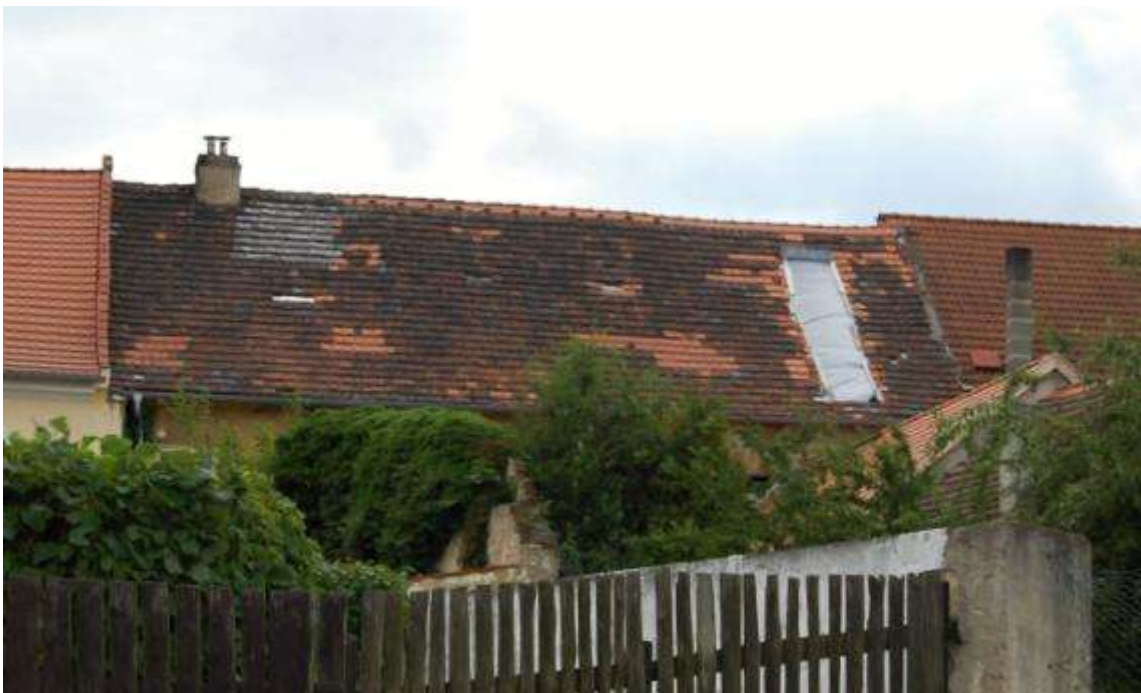
18) Střecha poškozená pádem komína - ze směru od Malé Strany 07/20

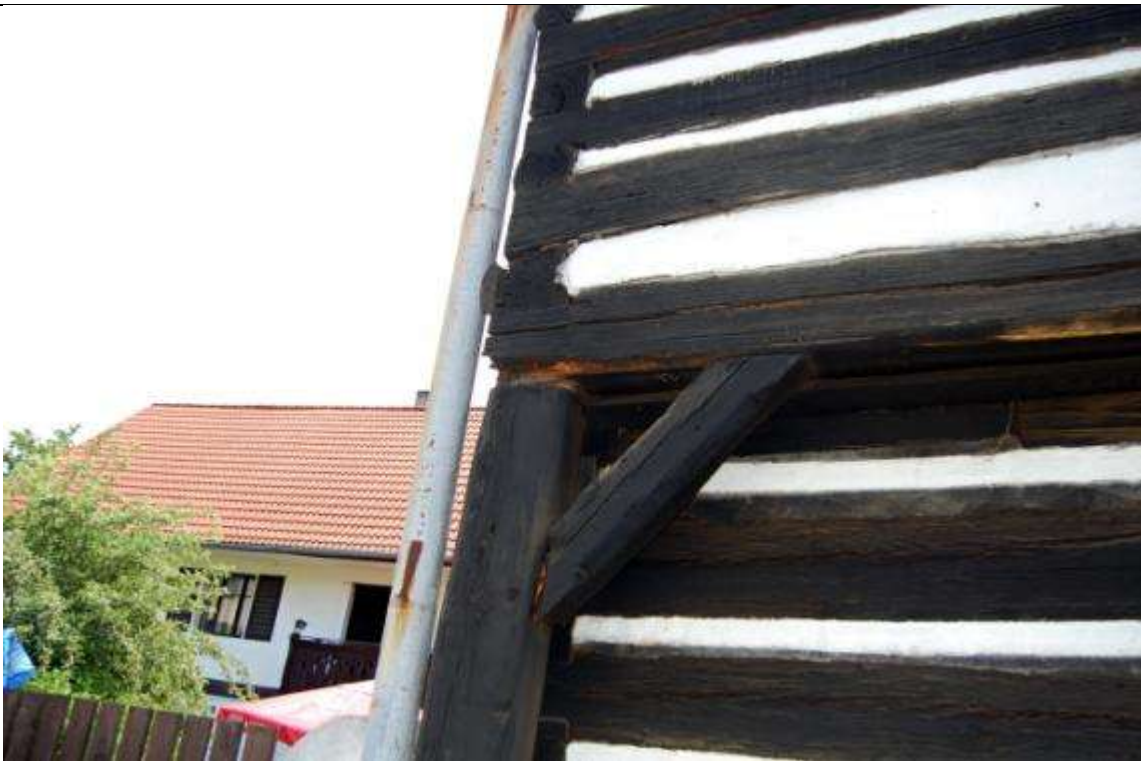
21) Poškozená podstávka - pohled z Dlouhé ulice 06/20

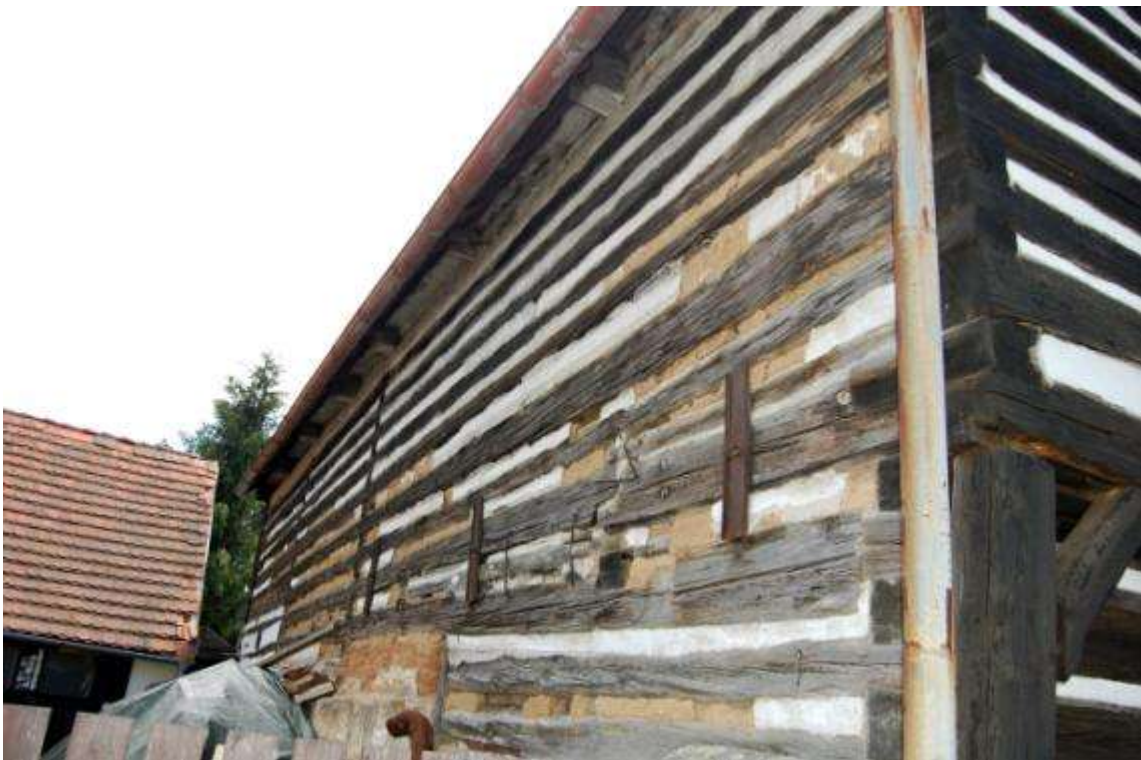
22) Neopravená strana směrem k domu č. p. 95 06/20

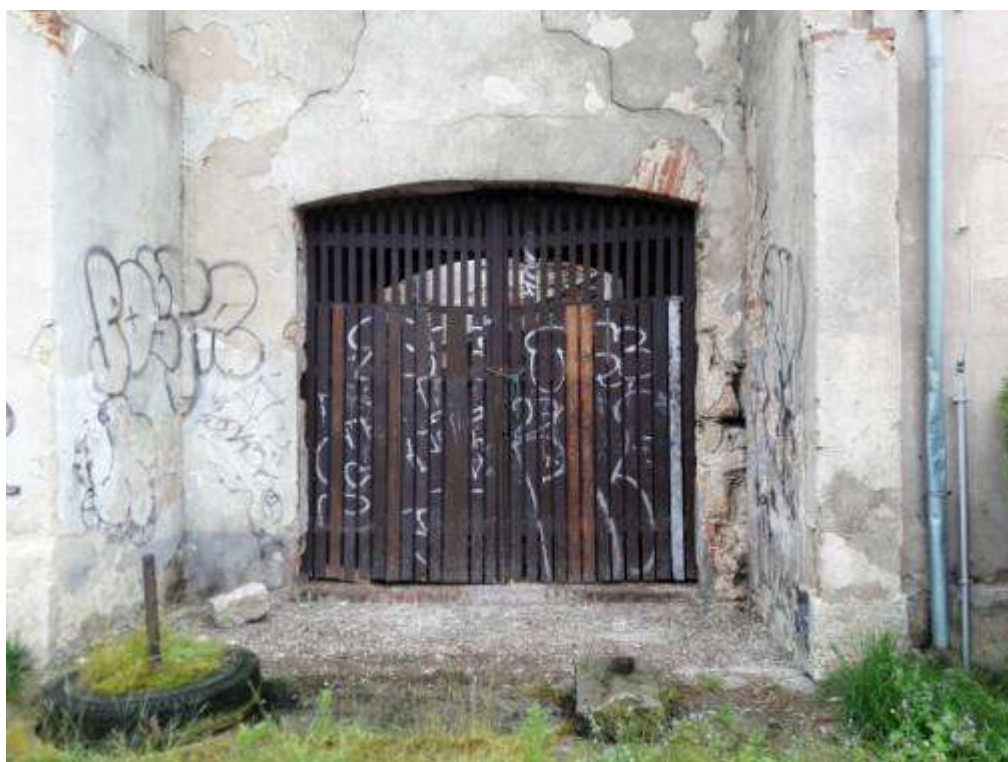
201) Zadní trakt s průjezdem poškozovaný vandaly 07/20

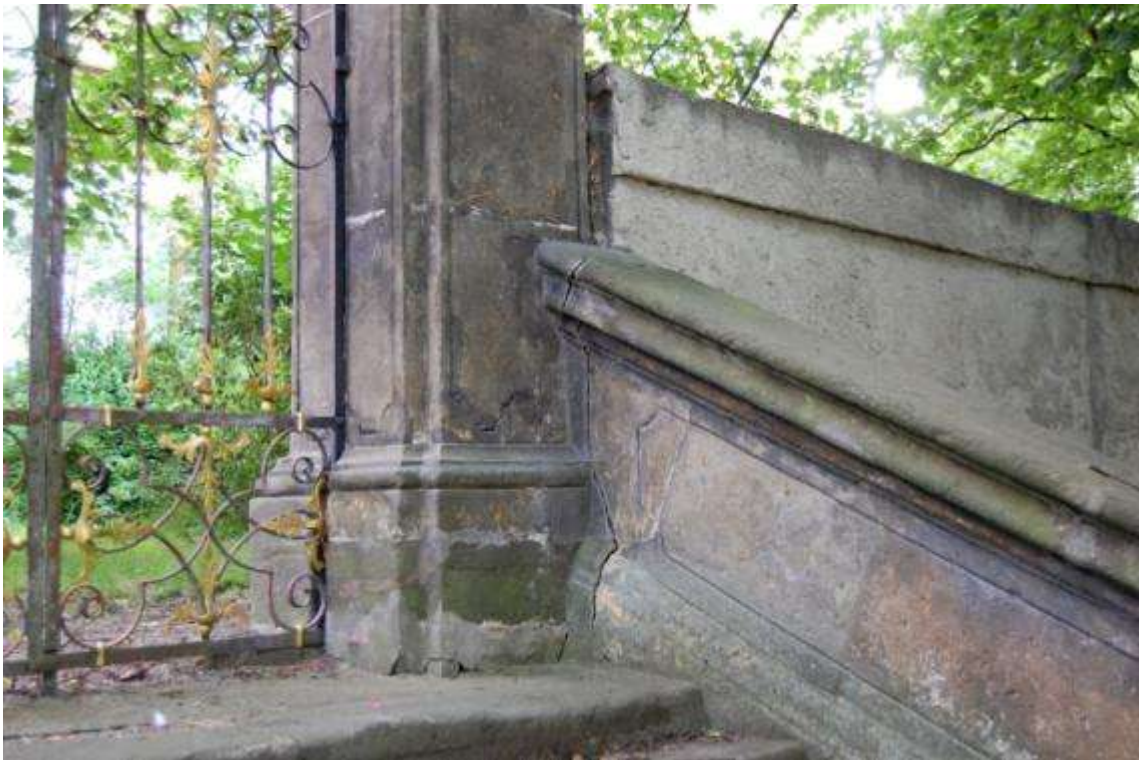
347) Detail poškození schodiště 06/20

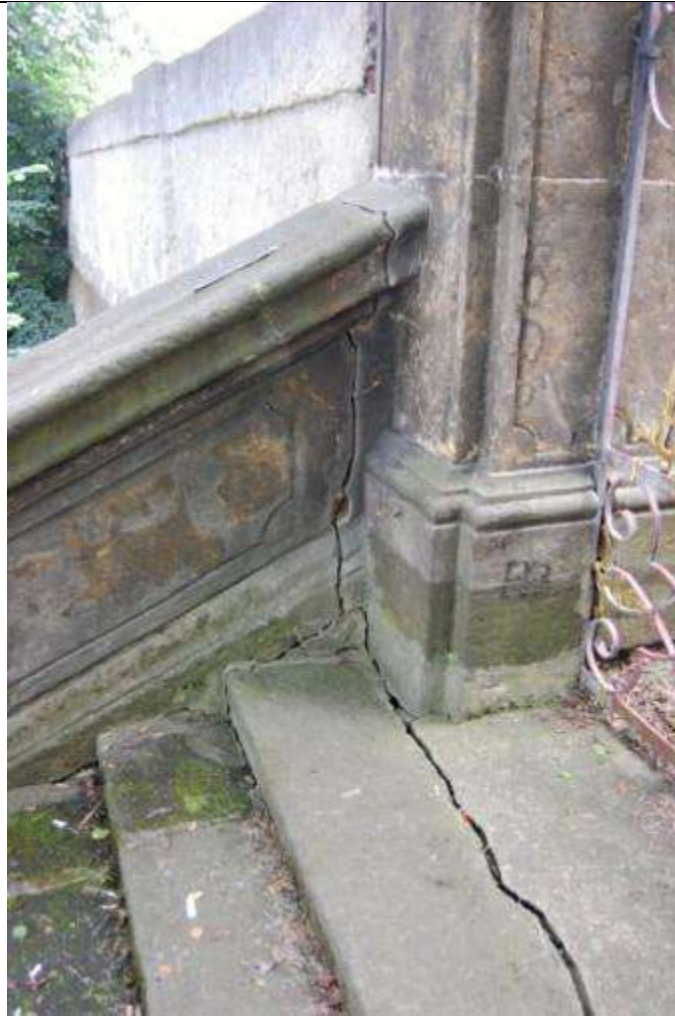
358) Detail poškození schodiště 06/20

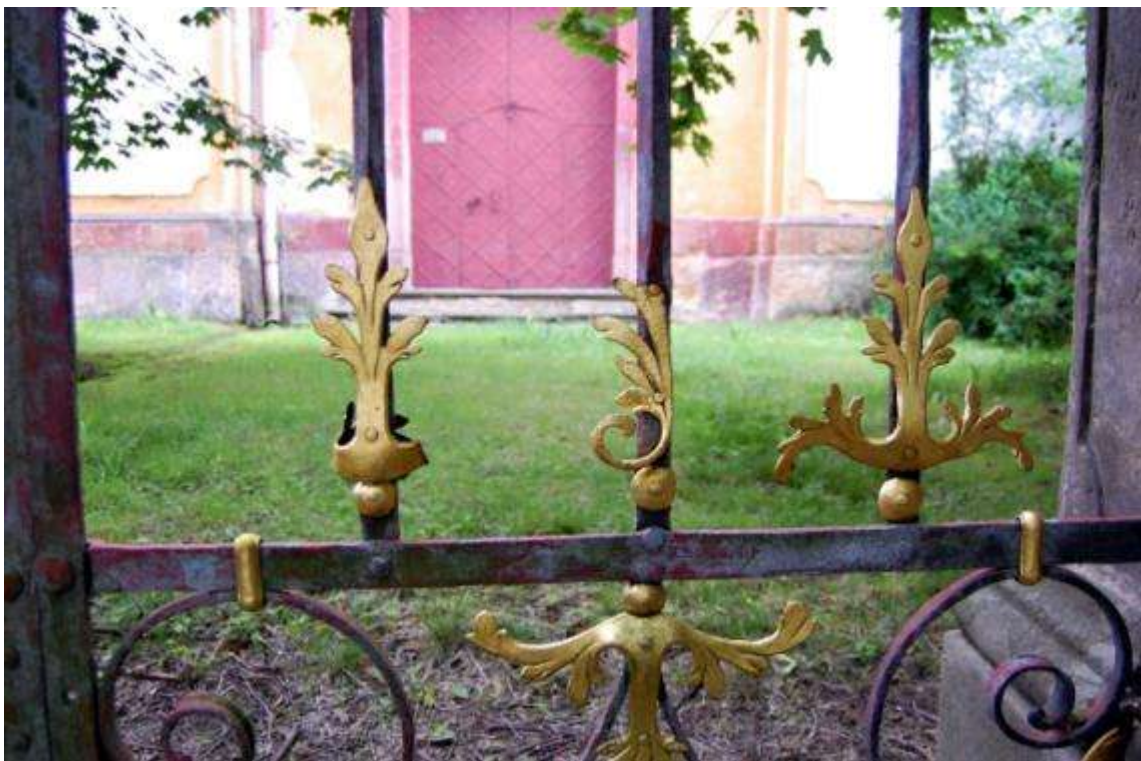
69) Poškození ozdob vandaly 06/20

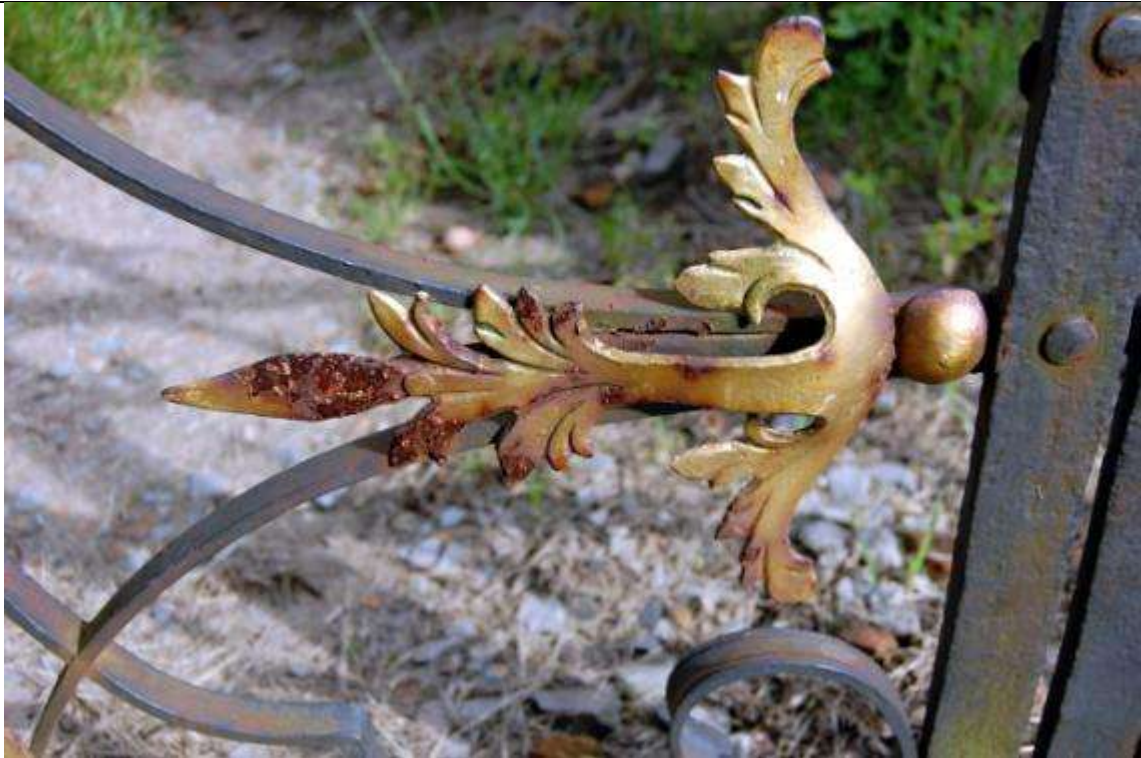
360) Koroze zlcení 06/20

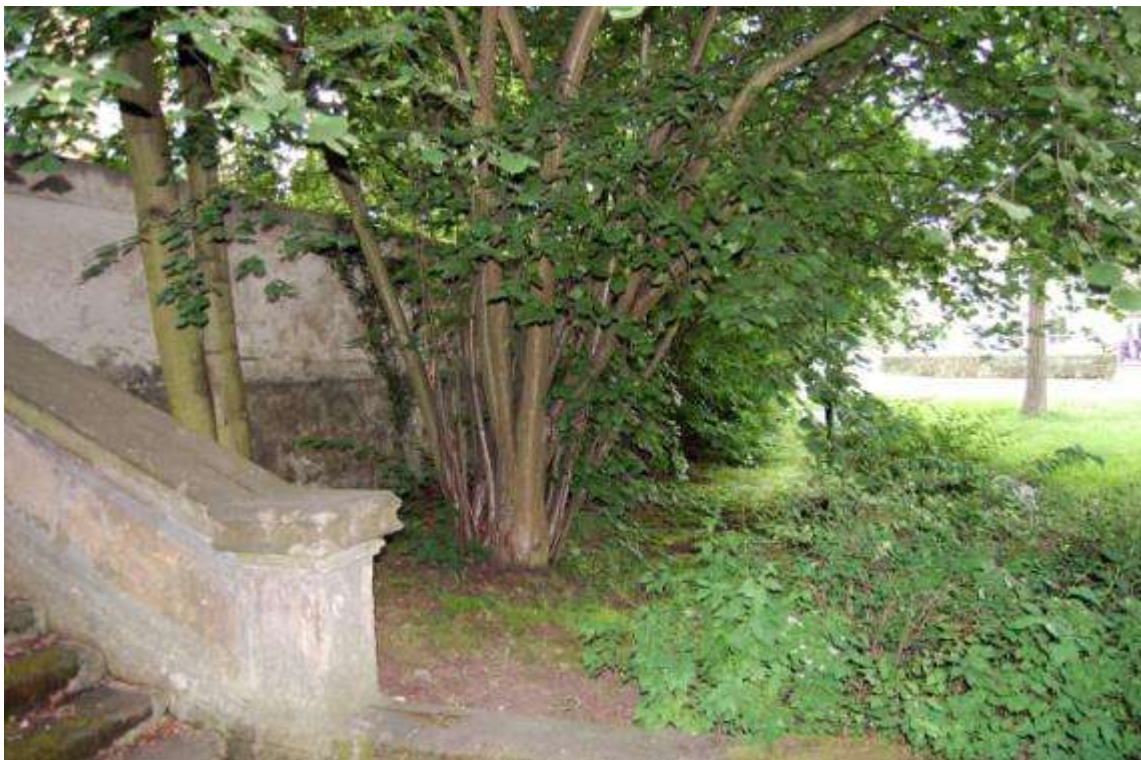
371) Náletové dřeviny kolem ohradní zdi 06/20

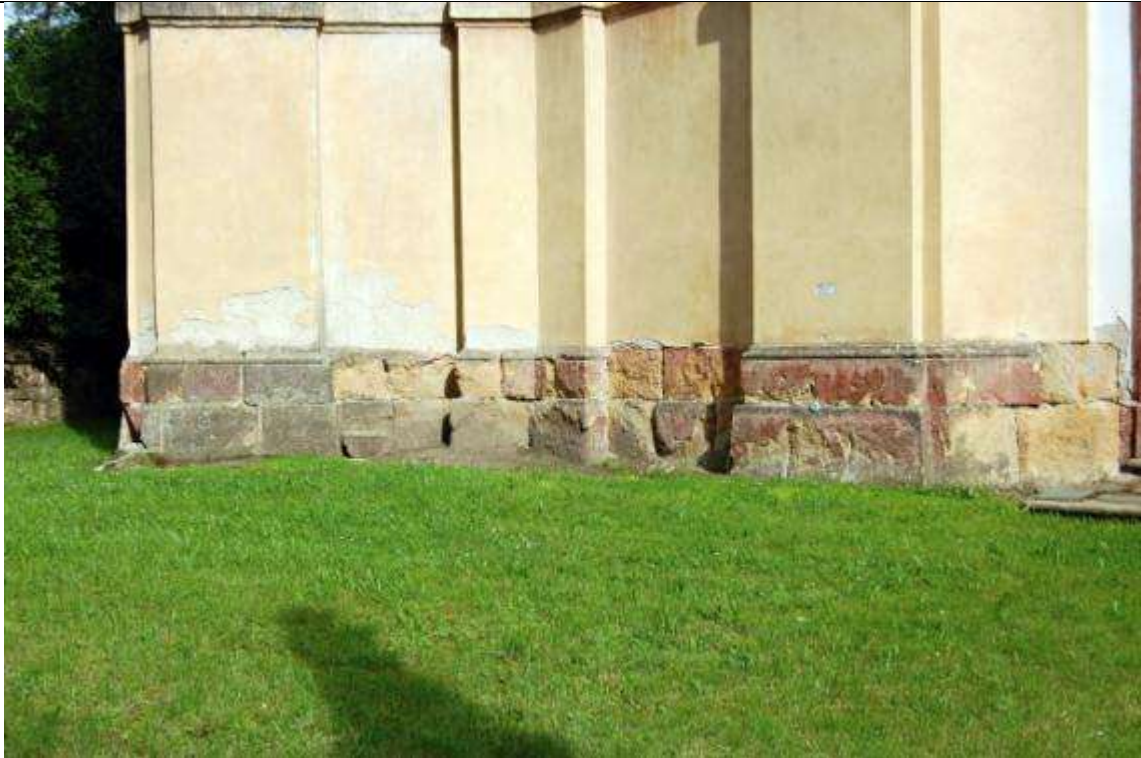
404) Poškození soklu kostela 06/20

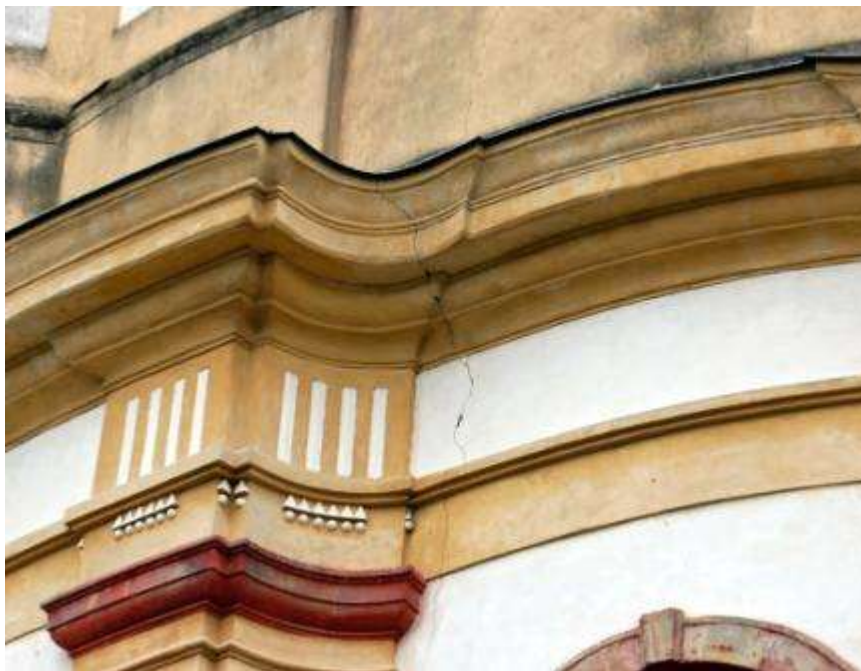
415) Prasklina v průčelí 07/20

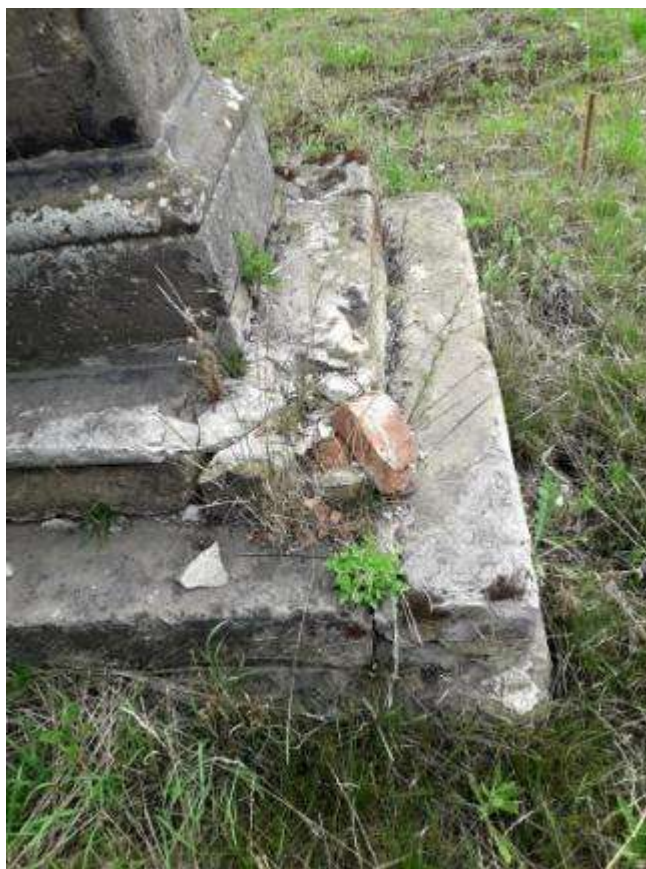
679) Poškozený sokl 07/20

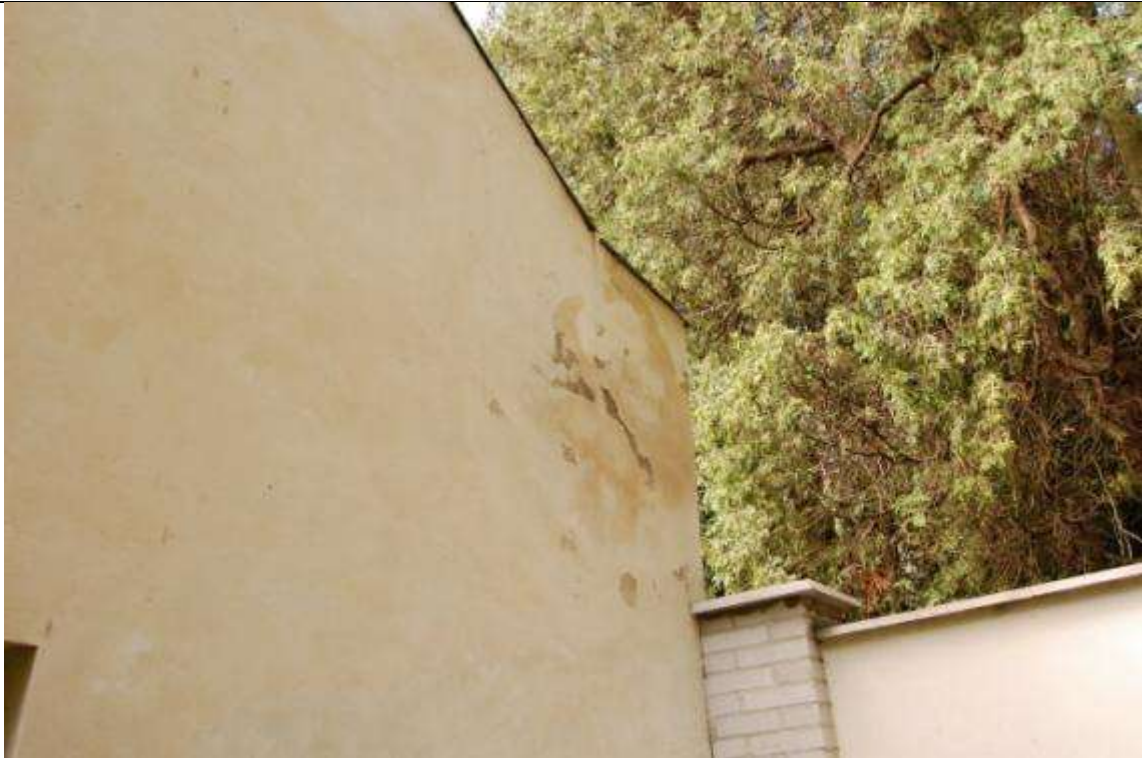
Popis a stav objektu: Zděný objekt - původní márnice (dnes slouží jako skladovací prostor).	
Opravy, úpravy a rekonstrukce: Nová střecha, venkovní omítka, nová okna, dveře, byla provedena úprava interiéru (dřevěná valená klenba). Objekt byl podemílán vodou ze špatně směřovaného okapového svodu, došlo k natržení zdi v zadní části objektu - 2013, 2014 proběhlo statické zajištění.	
Způsob obnovy: Je potřeba provést opravy soklu a vápenný nátěr v okrové barvě, odstranit škody po vandalech, opravit interiér zadní části, zasklení rozbitých oken a jejich zajištění.

1247) Detail poškození v zadní části 07/20

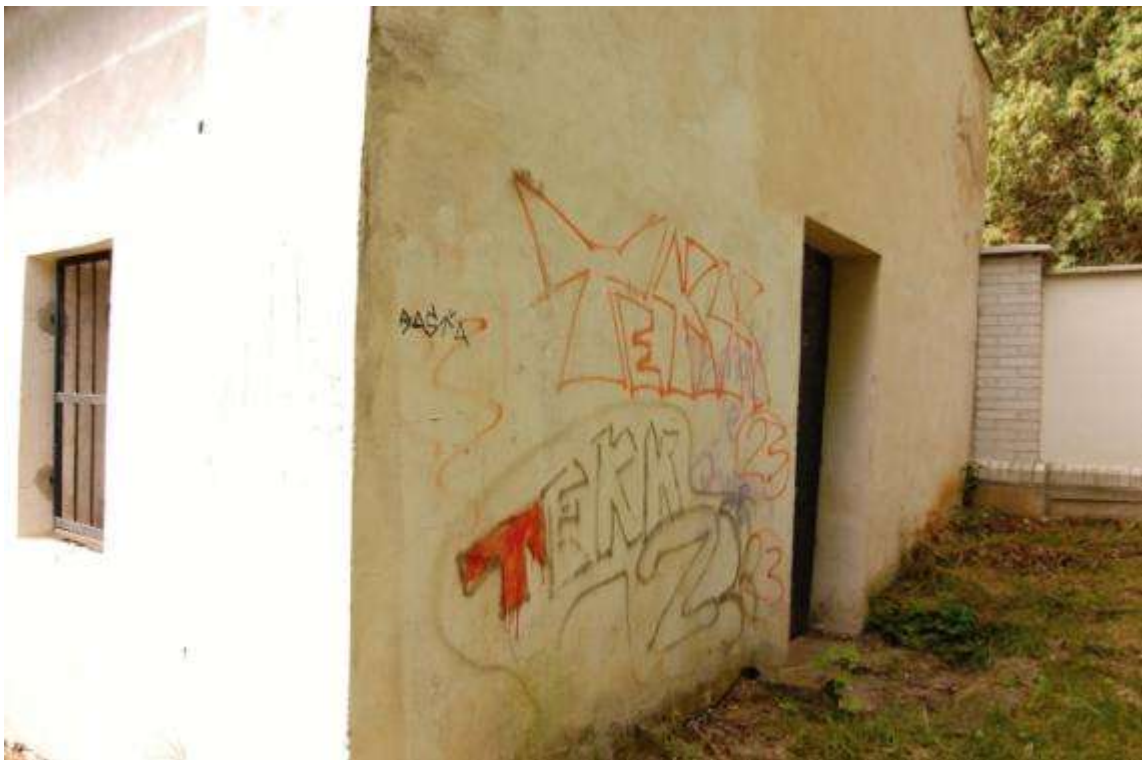
168) Vandalismus 07/20

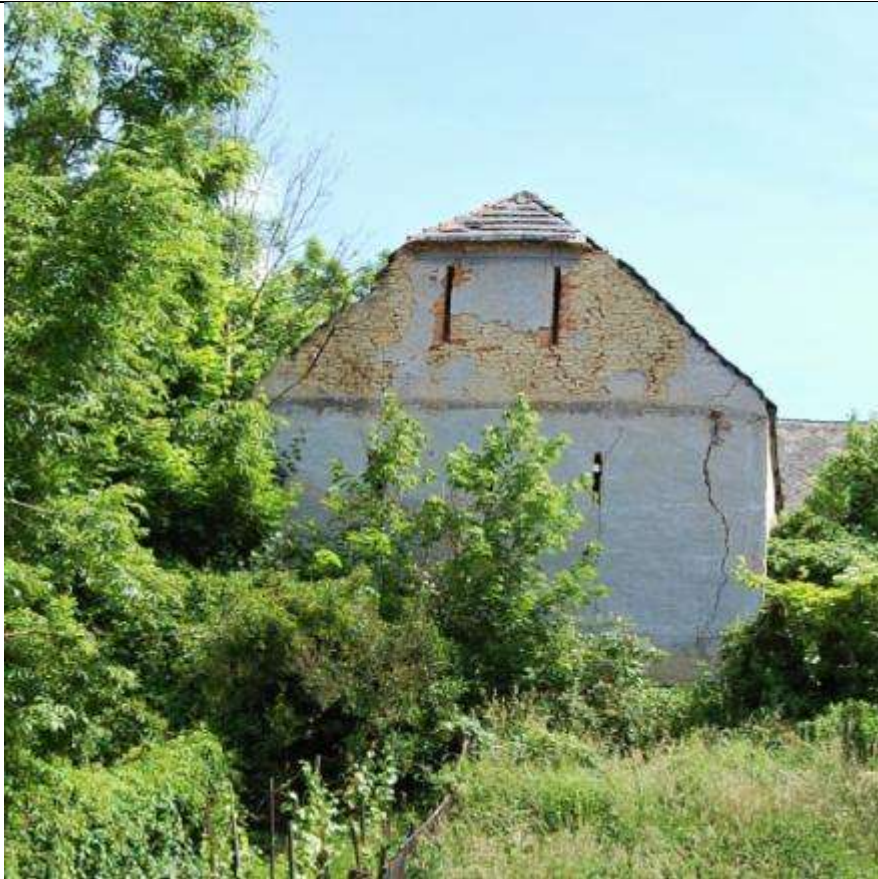
1359) Pohled z Malé Strany 06/20

Popis a stav objektu: Objekt poškozený vyřezáním dřevěných konstrukcí. Havarijní stav.	
Opravy, úpravy a rekonstrukce:	
Způsob obnovy: Nutná celková rekonstrukce včetně krovů při zachování původních prvků.
