Program regenerace městské památkové zóny Dubá

Zpracovala: Bc. Lucie Matysová

Schváleno zastupitelstvem města Dubá

dne: 22. října 2020

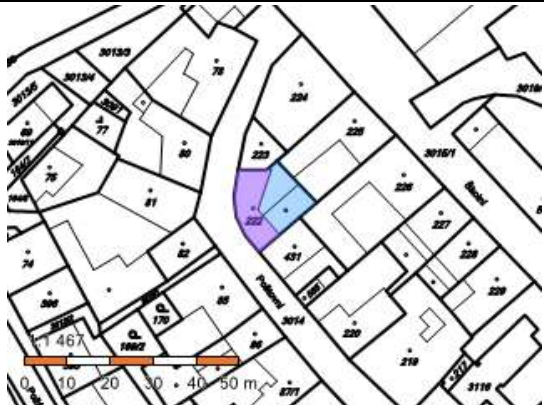
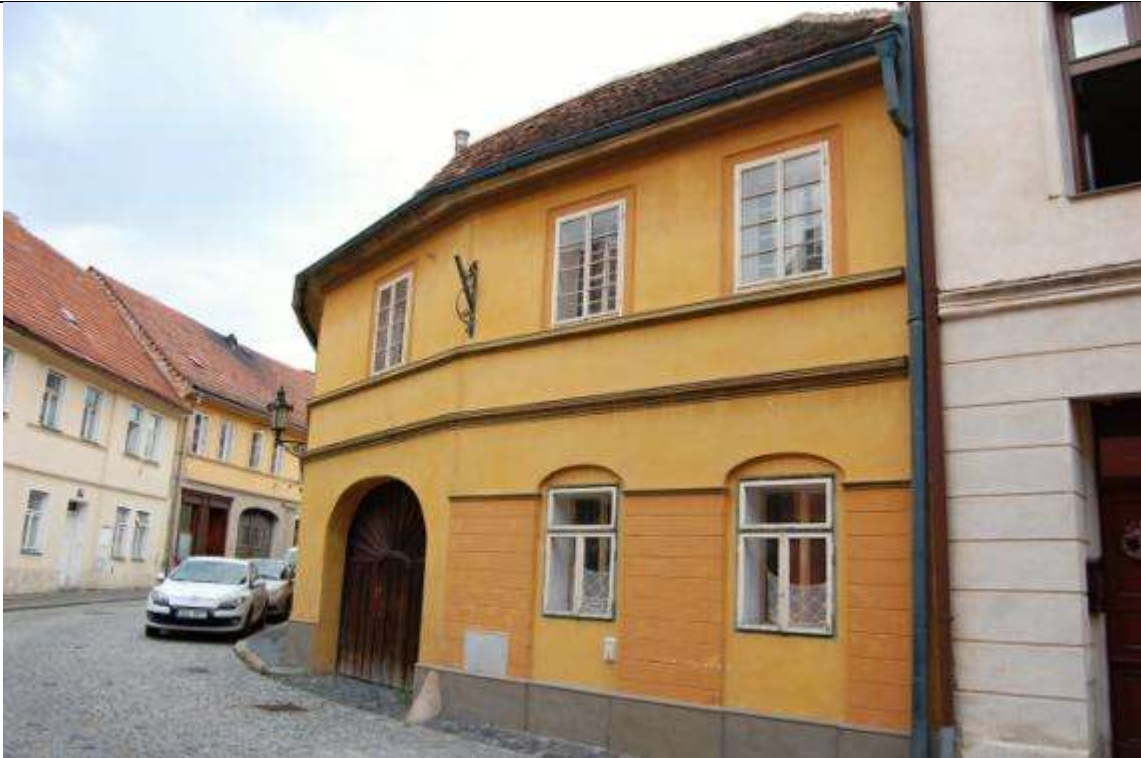
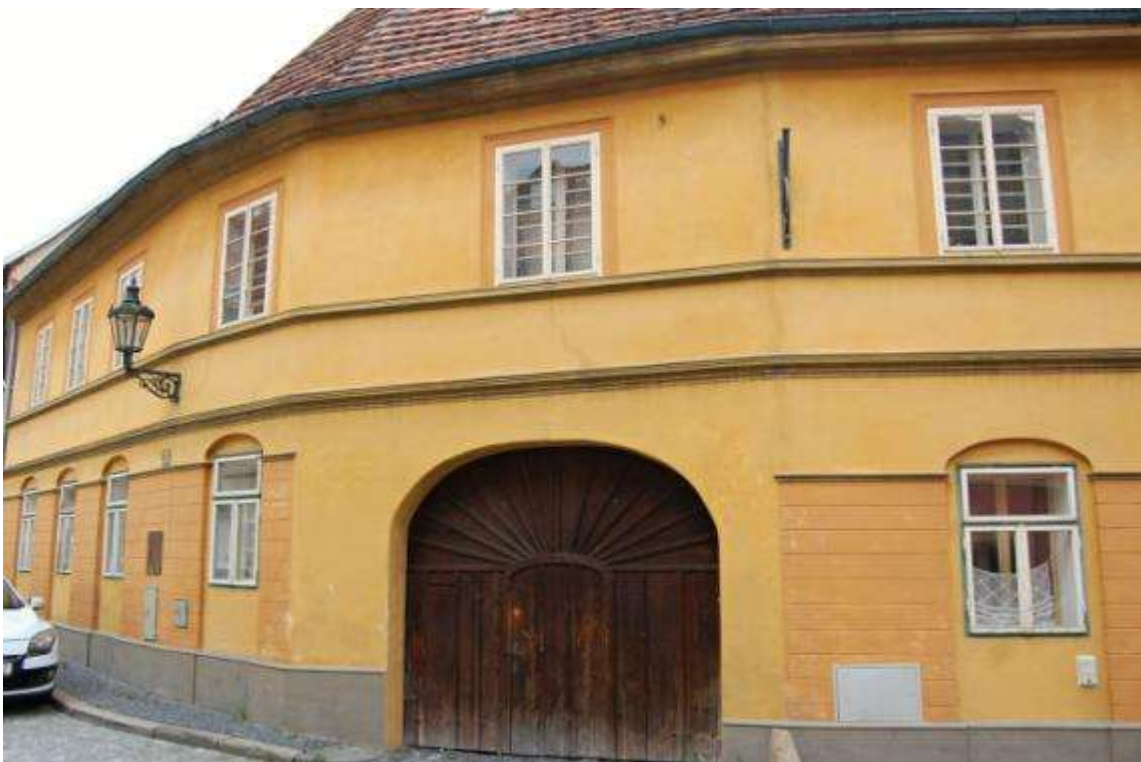
Poř. č.: 01	Název objektu: Dům č. p. 5
Rejstříkové číslo ÚSKP: 10496/5-5418	Umístění: Poštovní č. p. 5 (st. p. č. 222) k. ú. Dubá
Vlastník: [REDAKCE]

<p>Popis a stav objektu:</p> <p>Patrový zděný dům kopíruje průběh ulice a do dvorní části je rozšířen o kolmé křídlo. Dům charakterizovaný pozdně klasicistním tvaroslovím pochází z poloviny 19. století a je dobře a intaktně dochovaným dokladem rozvoje městské zástavby.</p>	
<p>Opravy, úpravy a rekonstrukce:</p> <p>Proběhla oprava fasády, pavlače, střechy, interiérů, výměna oken.</p>	
<p>Způsob obnovy:</p> <p>Průběžně je nutné opravovat sokl. Vhodný by byl archeologický a stavebně historický průzkum.</p>

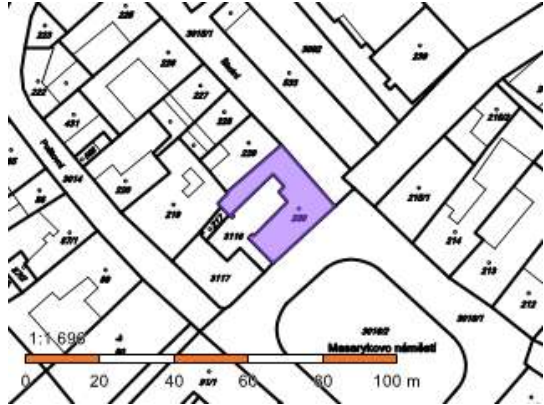
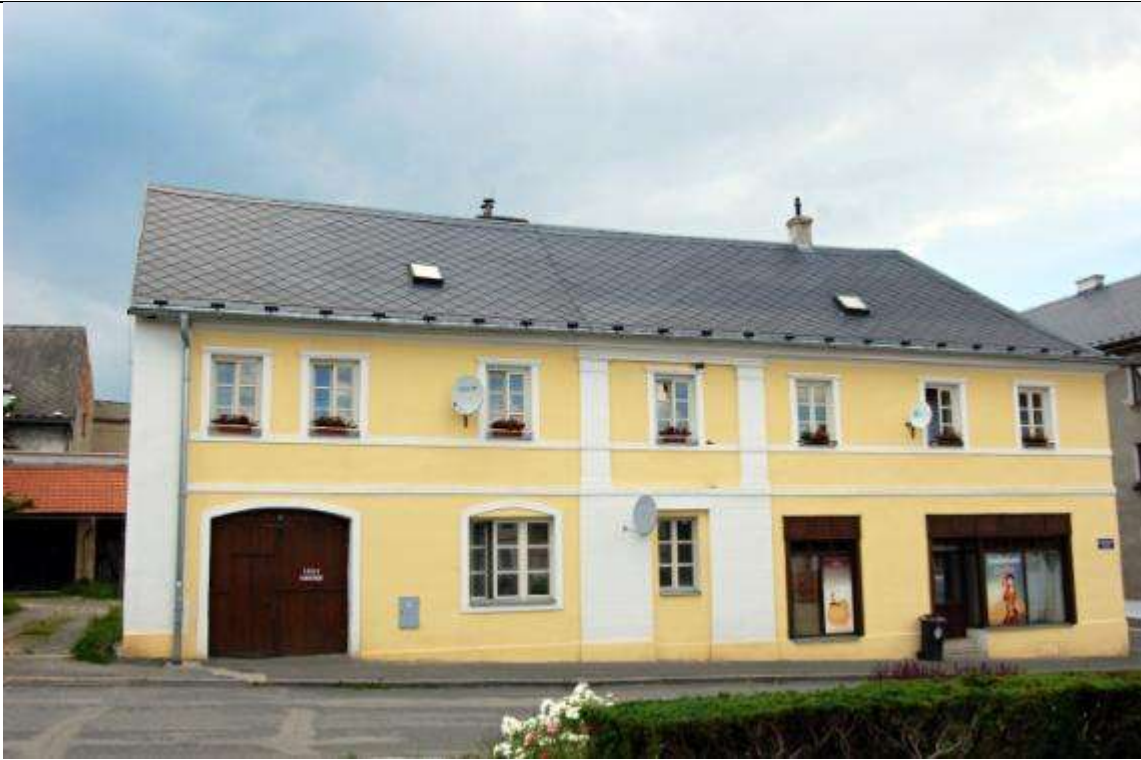
Poř. č.: 02	Název objektu: Dům č. p. 12
Rejstříkové číslo ÚSKP: 11320/5-5762	Umístění: Masarykovo náměstí č. p. 12 (st. p. č. 230) k. ú. Dubá
Vlastník: [REDAKCE]

Popis a stav objektu: Patrový zděný dům situovaný na rohové parcele rozšiřuje kolmé dvorní křídlo. Relativně dobře dochovaná klasicistní podoba objektu pochází z doby před rokem 1843. Zástupce starší zděné vrstvy města se výrazně uplatňuje v historické podobě náměstí.	
Opravy, úpravy a rekonstrukce: 2012 - výměna střešní krytiny, lokální oprava krovů, oprava komínů, výměna svodů, instalace hromosvodu (spolufinancováno z programu Regenerace MPZ).	
Způsob obnovy: Natřít oplechování hřebene střechy. Natřít výkladce.

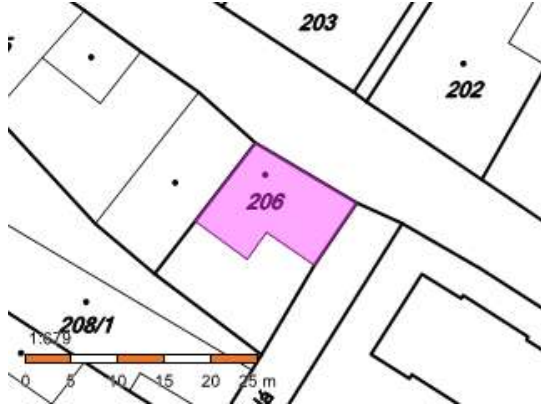
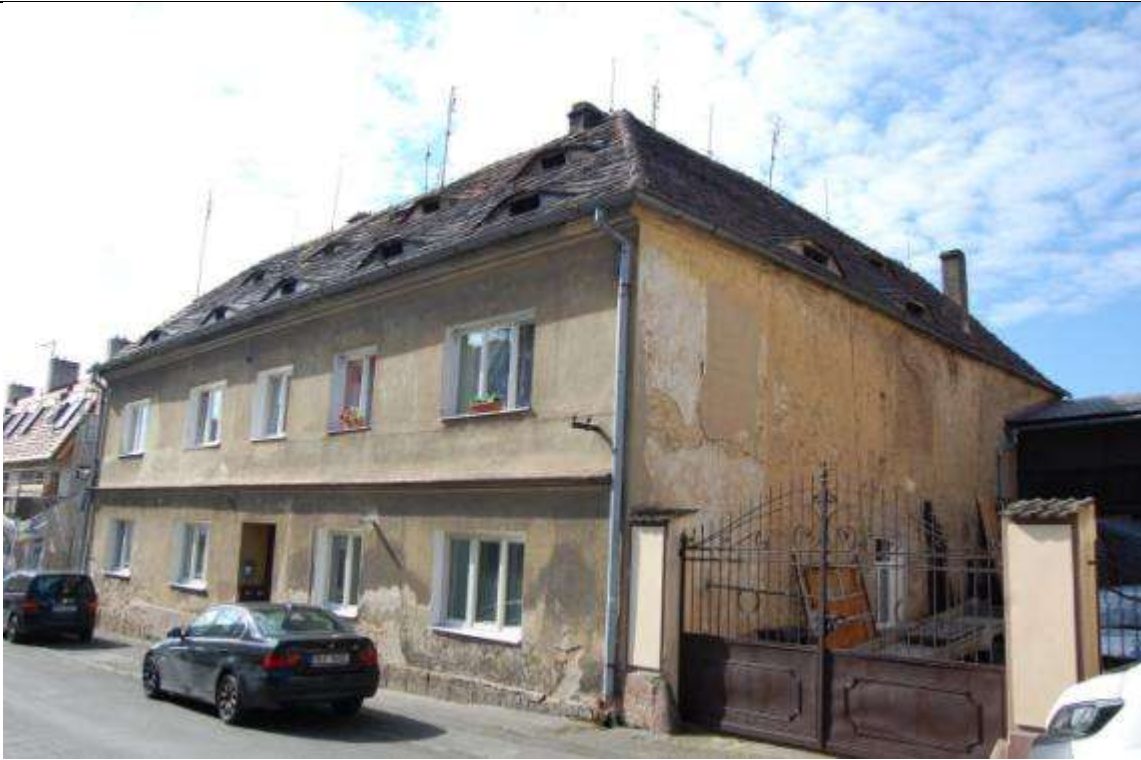
Poř. č.: 03	Název objektu: Dům č. p. 17
Rejstříkové číslo ÚSKP: 11583/5-5792	Umístění: Luční č. p. 17 (st. p. č. 206) k. ú. Dubá
Vlastník:

<p>Popis a stav objektu:</p> <p>Zděný patrový objekt rozšiřuje kolmé dvorní křídlo a drobná hospodářská přístavba. Střecha je opatřena typickými větracími okénky (volská oka). Současná pozdně klasicistní podoba pochází z poloviny 19. století. Přesto, že je charakter domu částečně překrytý jedná se v jádru o dobře dochovaný doklad vývoje města. Majitelé v minulosti požádali o sejmутí památkové ochrany, z hlediska zachování typu střechy není sejmутí žádoucí.</p>	
<p>Opravy, úpravy a rekonstrukce:</p>	
<p>Způsob obnovy:</p> <p>Při opravě fasády by bylo vhodné zhotovit šambrány okolo oken a obnovit římsy. Ideálně vyměnit okna za historizující do původních os. Generální oprava střechy. Sejmутí břízolitu.</p>

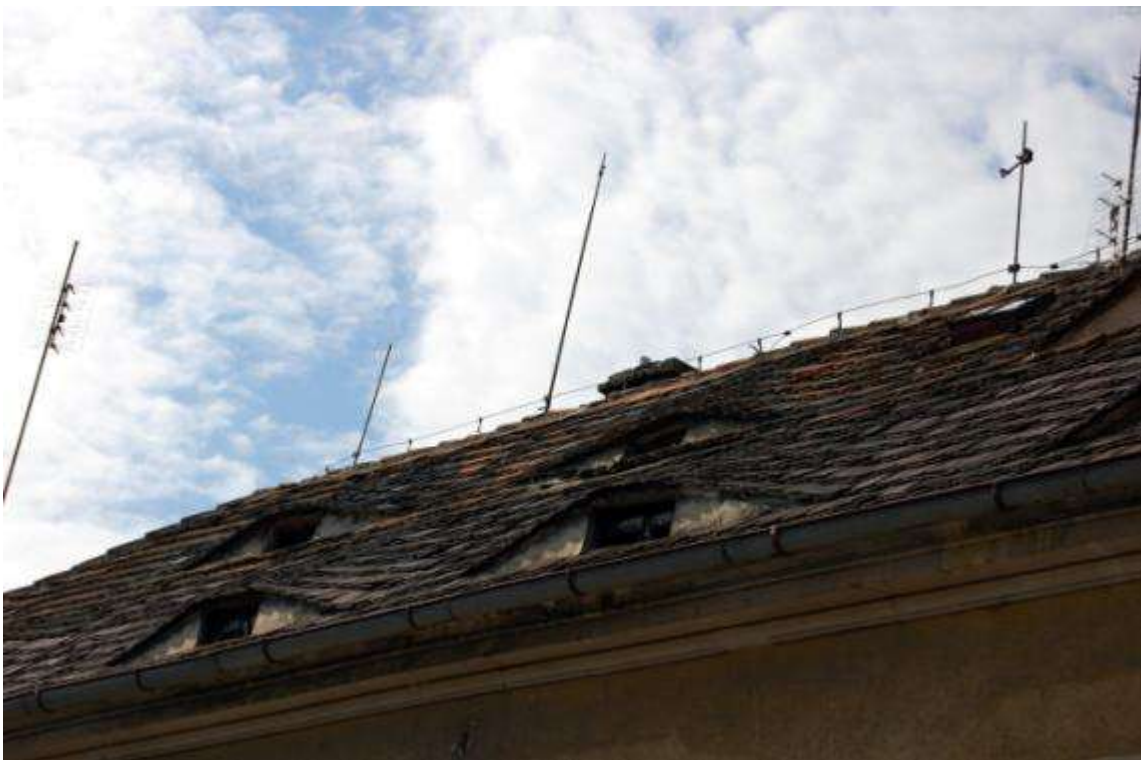
5) Detail střechy s propadlým "volským okem" 06/20

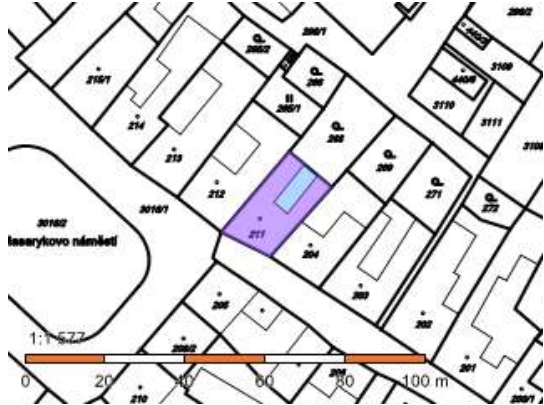
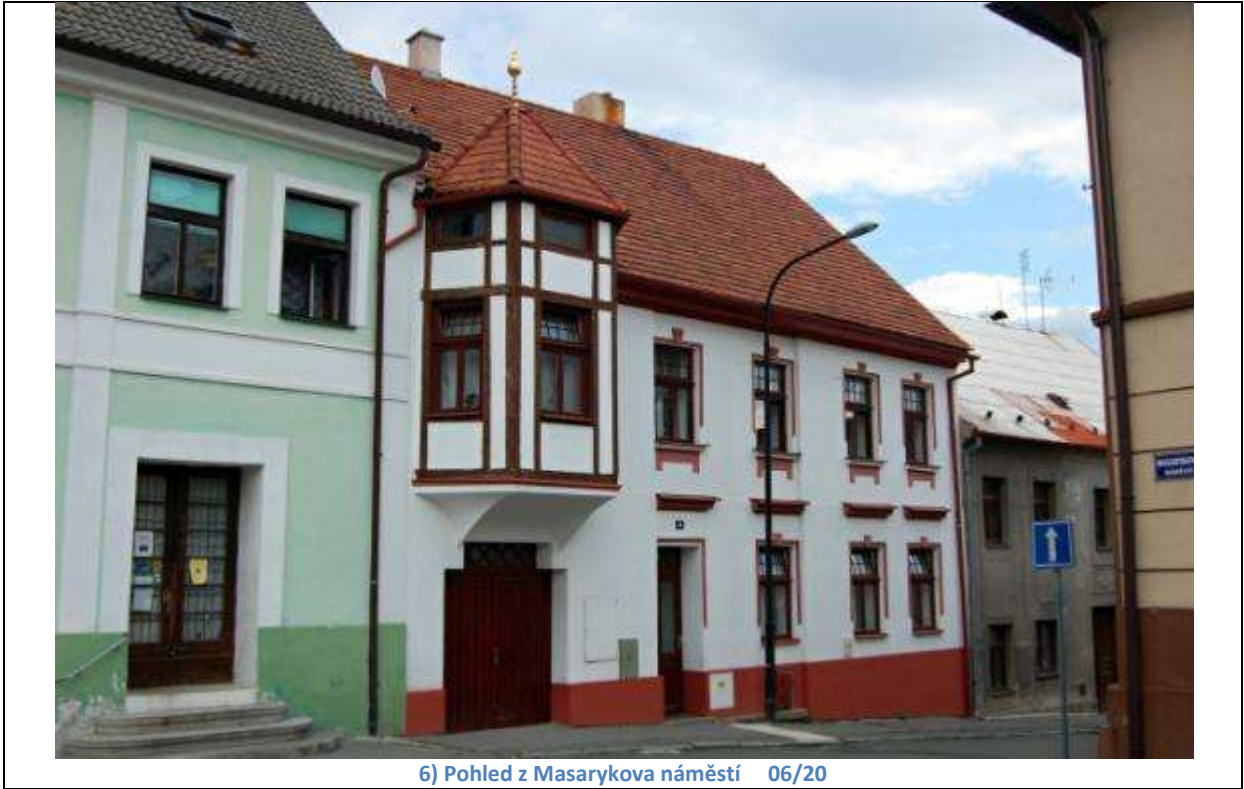
Poř. č.: 04	Název objektu: Dům č. p. 41
Rejstříkové číslo: 11846/5-5820	Umístění: Masarykovo náměstí č. p. 41 (st. p. č. 211) k. ú. Dubá
Vlastník: [REDACTED]

<p>Popis a stav objektu: Patrový zděný objekt nahradil v polovině 19. století svého dřevěného předchůdce. Současná podoba pochází z počátku 20. století, kdy eklektické řešení fasád nahradilo předchozí, pozdně klasicistní tvarosloví. Jde o kvalitní a zajímavý doklad vývoje města.</p>	
<p>Opravy, úpravy a rekonstrukce: Objekt po celkové renovaci, nevhodná změna tvaru stříšky arkýře.</p>	
<p>Způsob obnovy: Nátěr dřevěných prvků</p>

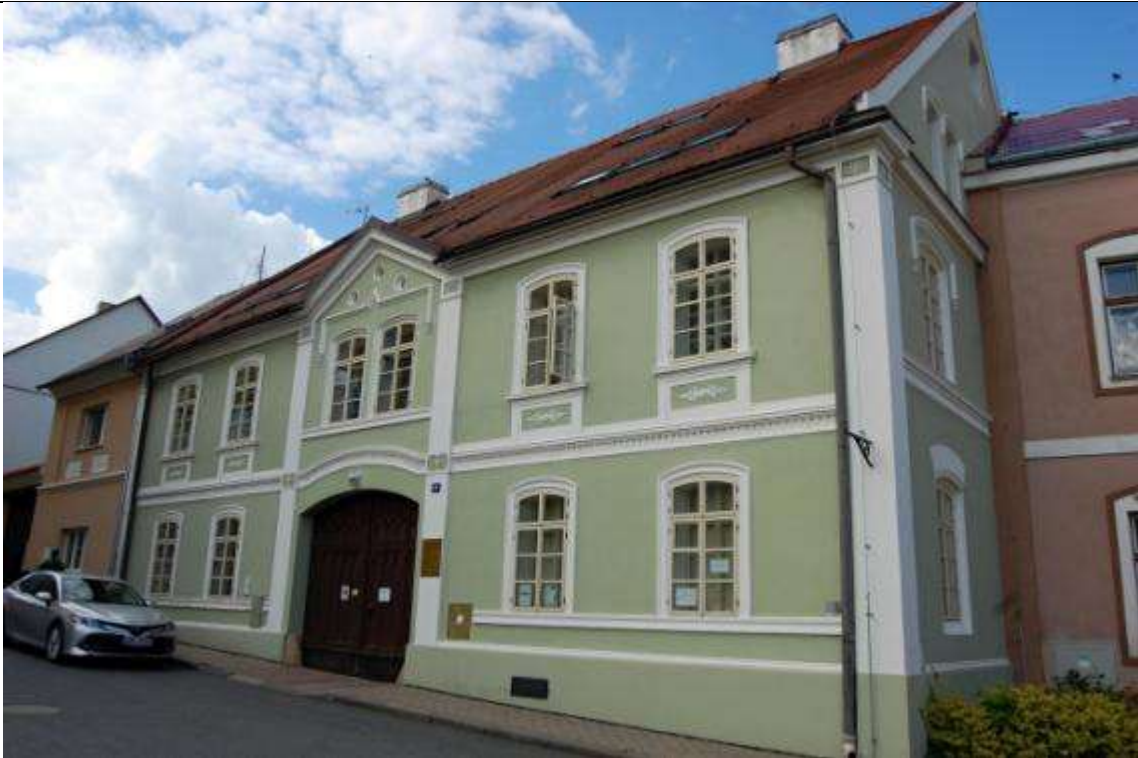
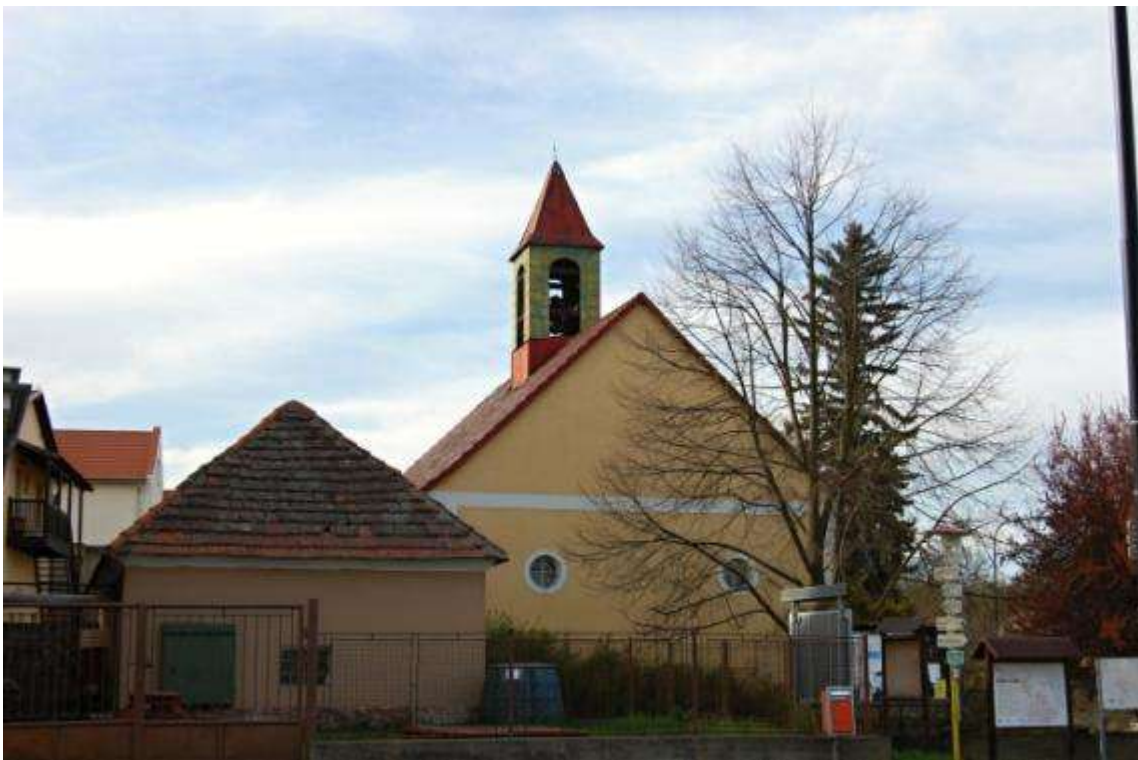
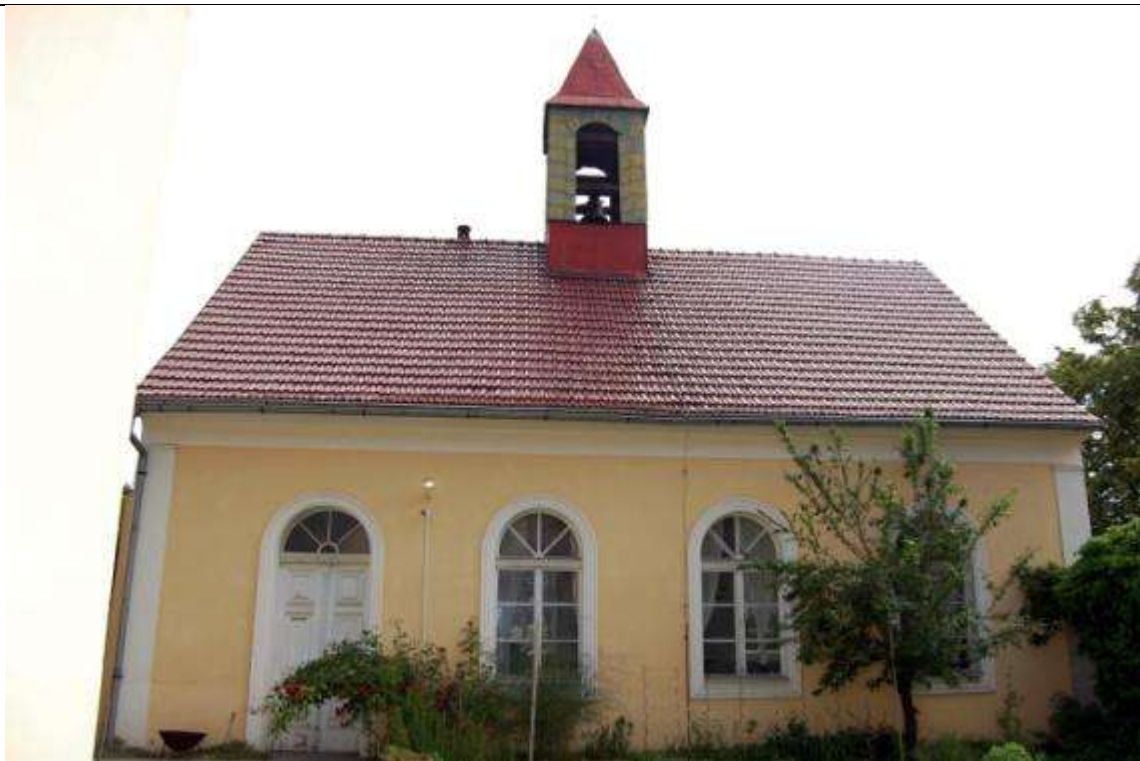
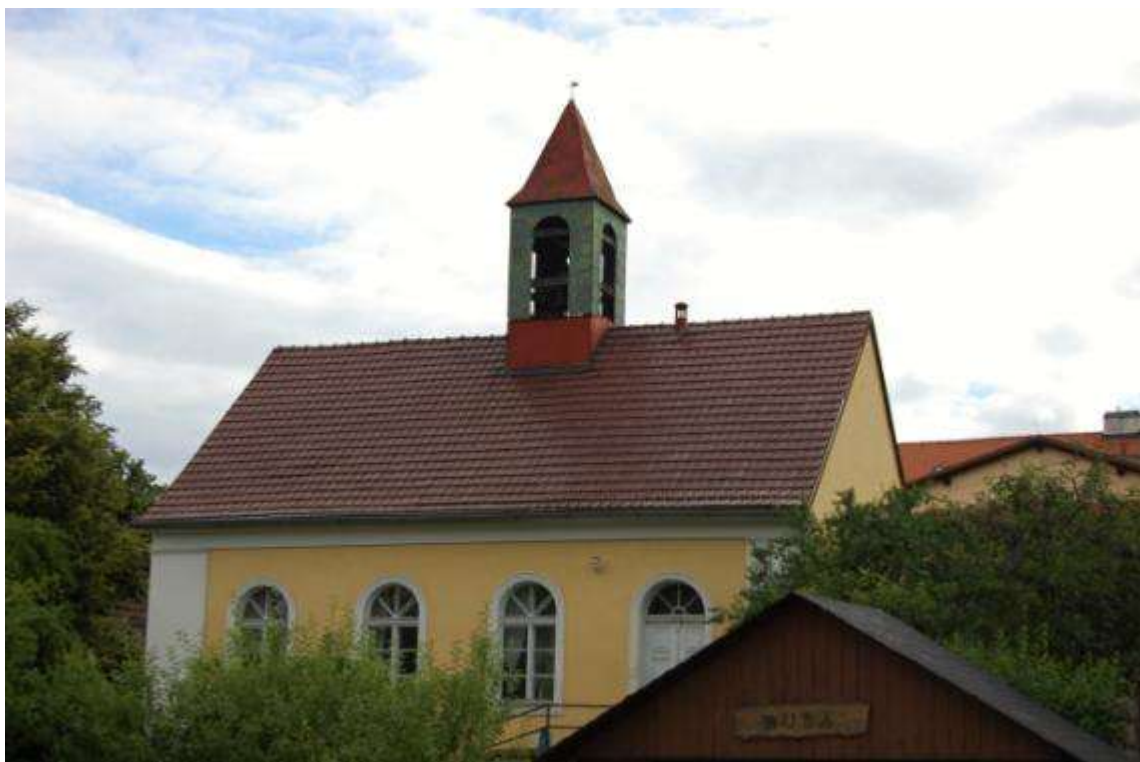
Poř. č.: 05	Název objektu: Dům č. p. 87 s modlitebnou
Rejstříkové číslo ÚSKP: 29737/5-2911	Umístění: Dlouhá č. p. 87 (dům - st. p. č. 61; modlitebna - st. p. č. 448) k. ú. Dubá
Vlastník: [REDACTED]	
<p>Popis a stav objektu:</p> <p>Areál evangelické modlitebny je složen z městského domu a samostatně stojící modlitebny. Současná podoba budov pochází z poloviny 19. století. Areál je důležitým dokladem obnovy evangelické komunity a s tím spojené specifické stavební činnosti.</p>	
<p>Opravy, úpravy a rekonstrukce:</p> <p>Dům - po rekonstrukci, nevhodné nové vikýře.</p> <p>Modlitebna - Nová střešní krytina po stavebních úpravách, nová okna.</p>	
<p>Způsob obnovy:</p> <p>Modlitebna - oprava věžičky, nátěr oken a dveří, sesazení okapového svodu, statický posudek</p>

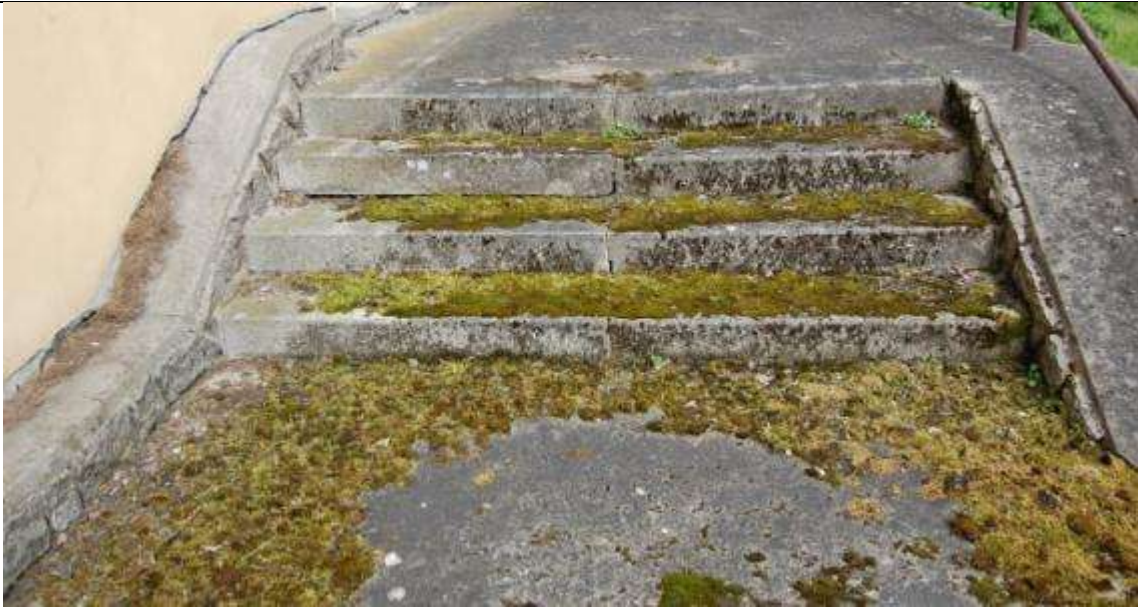
11) Popraskané schodiště u modlitebny 06/20

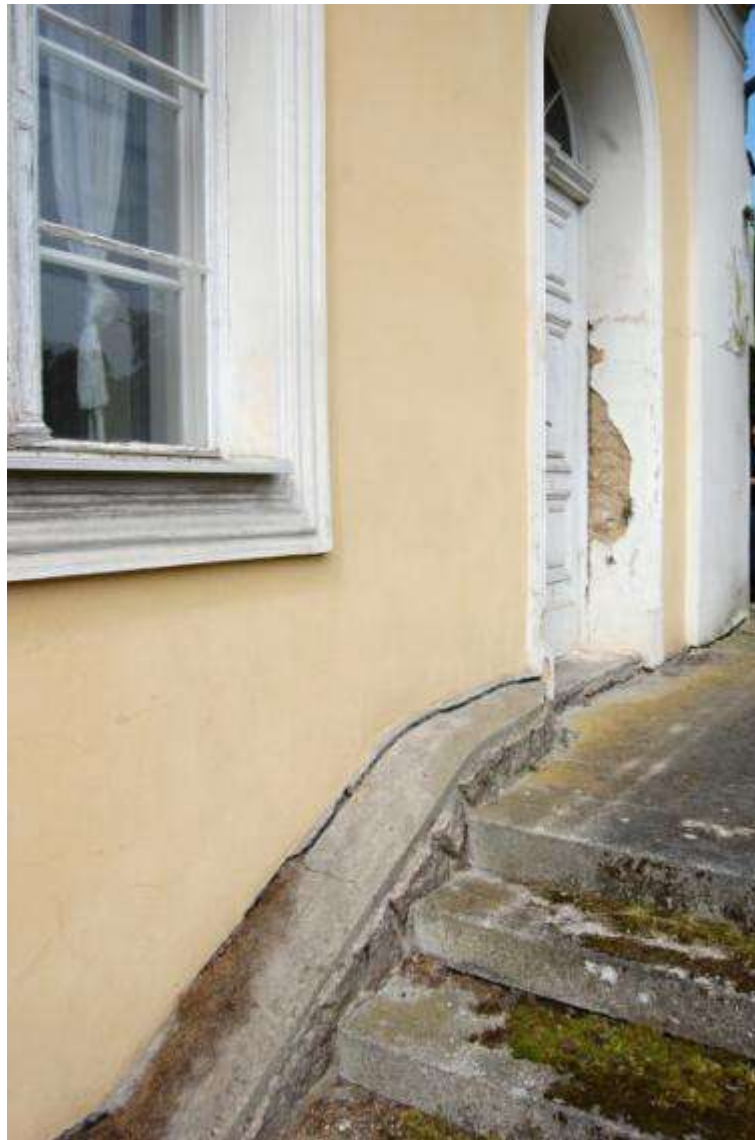
12) Modlitebna - detail popraskání schodiště 06/20

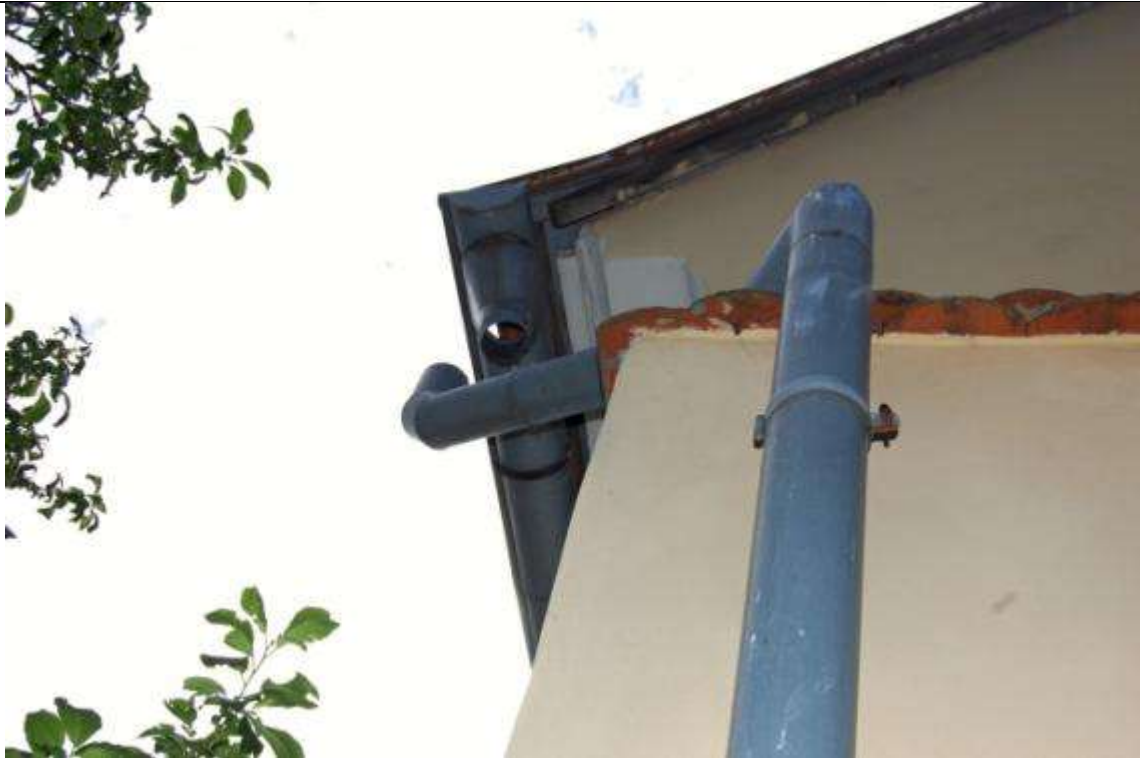
13) Modlitebna - vysazený okapový svod 06/20

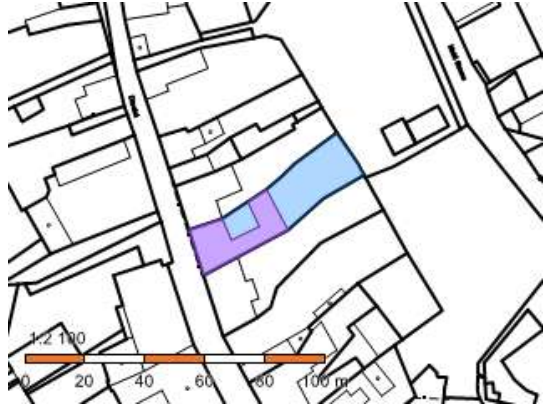
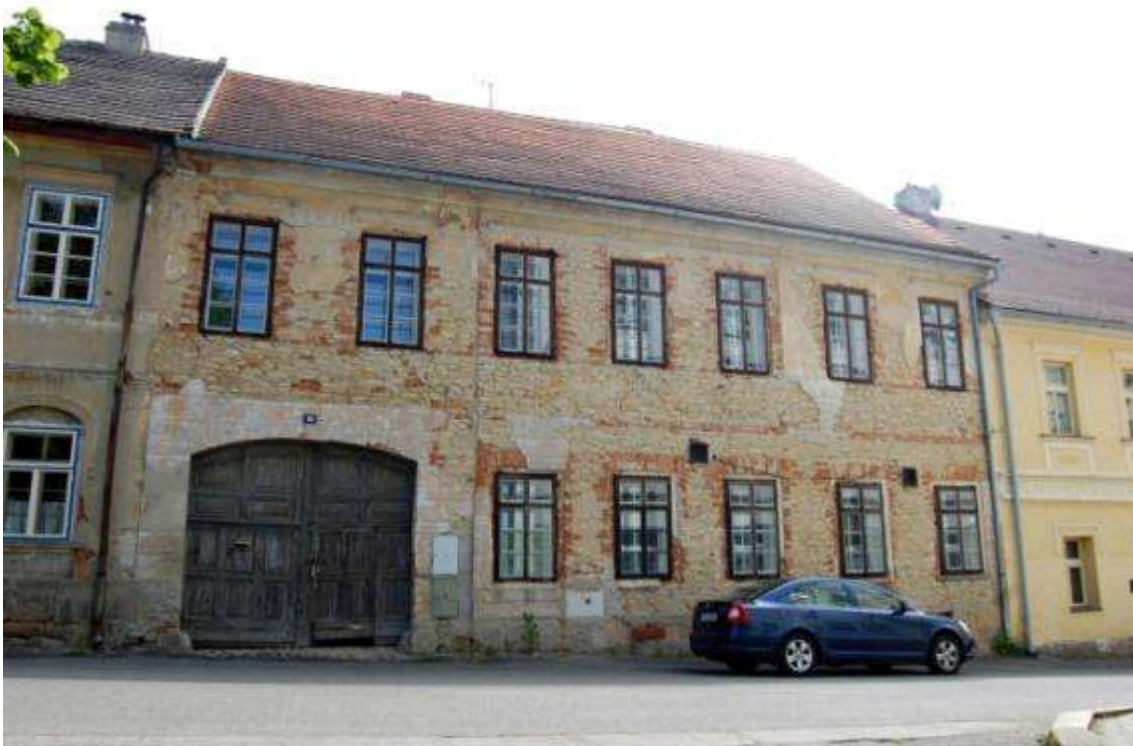
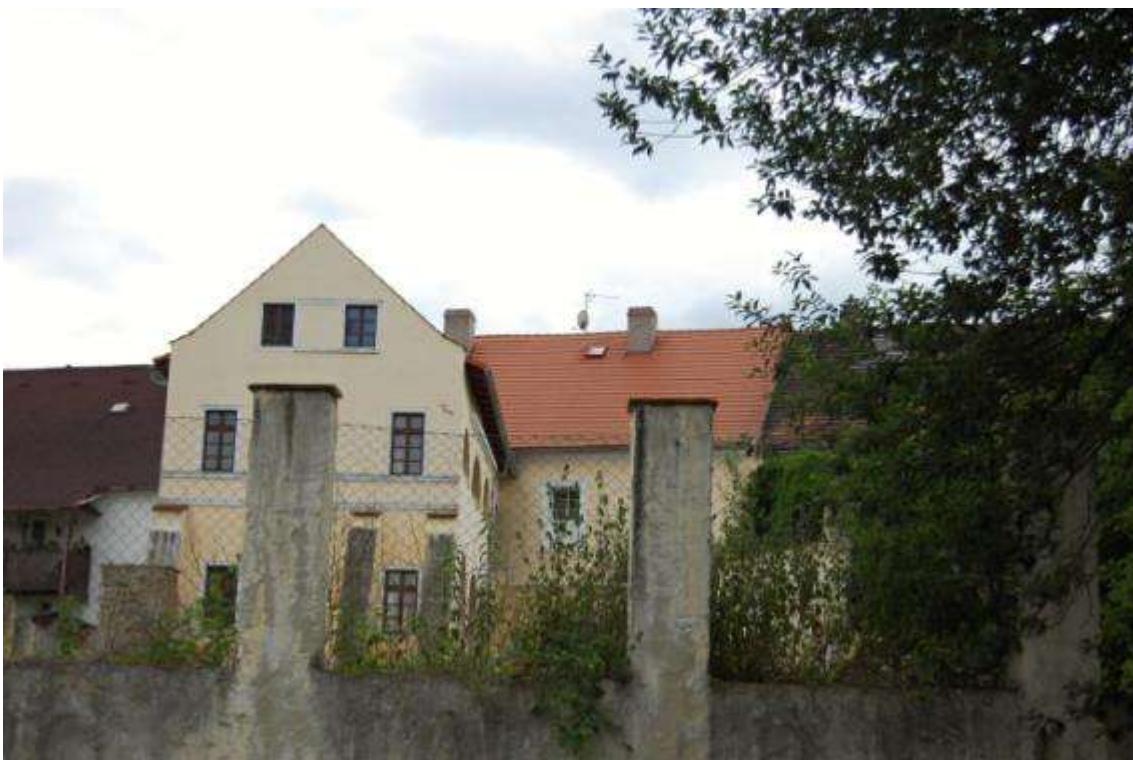
Poř. č.: 06	Název objektu: Dům č. p. 90
Rejstříkové číslo ÚSKP: 13501/5-5420	Umístění: Dlouhá č. p. 90 (st. p. č. 52) k. ú. Dubá
Vlastník: [REDACTED]

<p>Popis a stav objektu: Patrový zděný dům je podélně orientovaný v řadové zástavbě ulice a rozšířen o kolmé dvorní křídlo s arkádami. Dobře dochovaná pozdně klasicistní podoba je charakteristická pro rozvoj zástavby města v polovině 19. století.</p>	
<p>Opravy, úpravy a rekonstrukce: Na dvorním traktu probíhají opravy, ubourána část zbytku zdi, postaveno jedno nepůvodní pole arkády v přízemní. Suť byla rozhrnuta na pozemek. Hlavní trakt – vyměněna vnitřní okna. Střecha byla opravena.</p>	
<p>Způsob obnovy: Je nutné vydláždění dvora původní dlažbou a oprava zdi bývalé stodoly a ohradních zdí. Hlavní trakt – při výměně vnějších oken je nutné zachovat původní ráz. Opravit fasádu v původním stylu a použít vápenný nátěr. Oprava vrat - zachovat původní členění.</p>

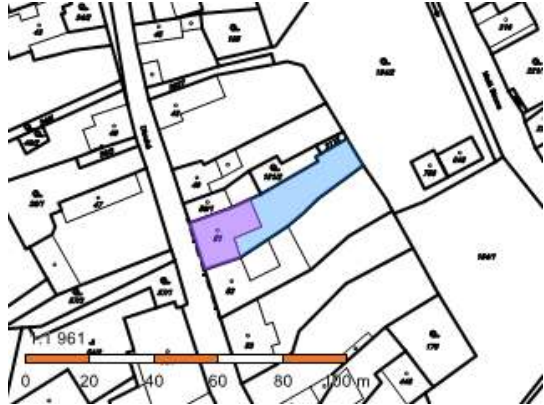
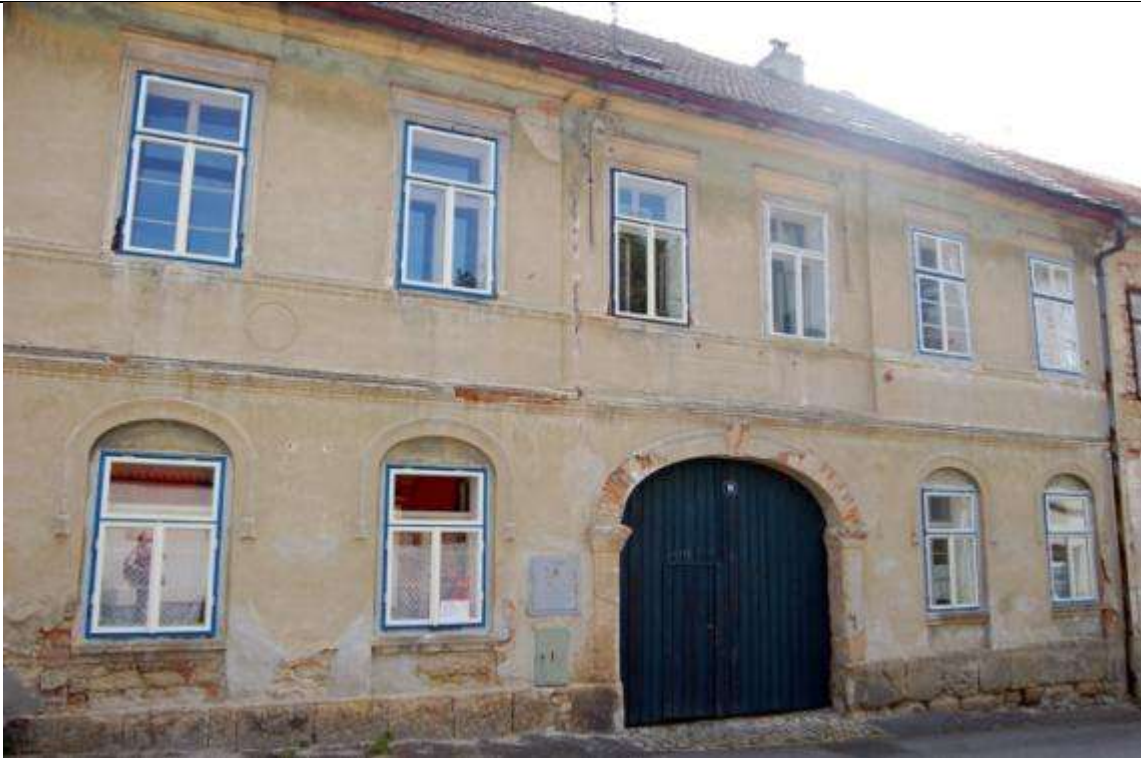
Poř. č.: 07	Název objektu: Dům č. p. 91
Rejstříkové číslo ÚSKP: 102362	Umístění: Dlouhá č. p. 90 (st. p. č. 51) k. ú. Dubá
Vlastník: [REDACTED]

<p>Popis a stav objektu: Patrový zděný dům s průjezdem stojí v řadové zástavbě. Současná pozdně klasicistní podoba pochází z poloviny 19. století, kdy zděný objekt nahradil dřevěného předchůdce. Jedná se o dobře dochovaný a charakteristický doklad stavebního rozvoje města.</p>	
<p>Opravy, úpravy a rekonstrukce: Probíhá oprava oken, byla opravena vrata a střechy na hlavní budově i hospodářském traktu, plánovaná oprava fasády, barevnost bude řešena podle původní, zjištěné sondami. V průjezdu zjištěná šablonová výmalba.</p> <p>2019 - oprava střechy na hospodářském křídle budovy 2020 - probíhá oprava střechy a komínového tělesa na hlavní budově (spolufinancováno z programu Regenerace MPZ)</p>	
Způsob obnovy:

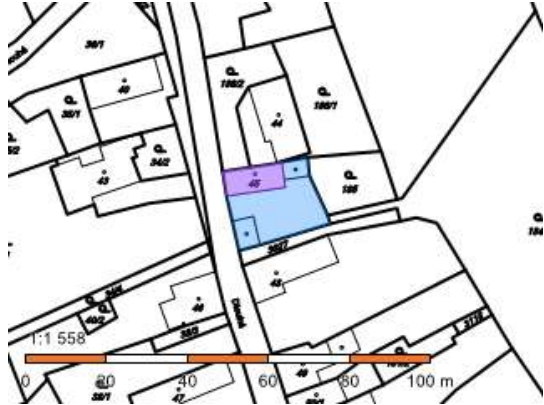
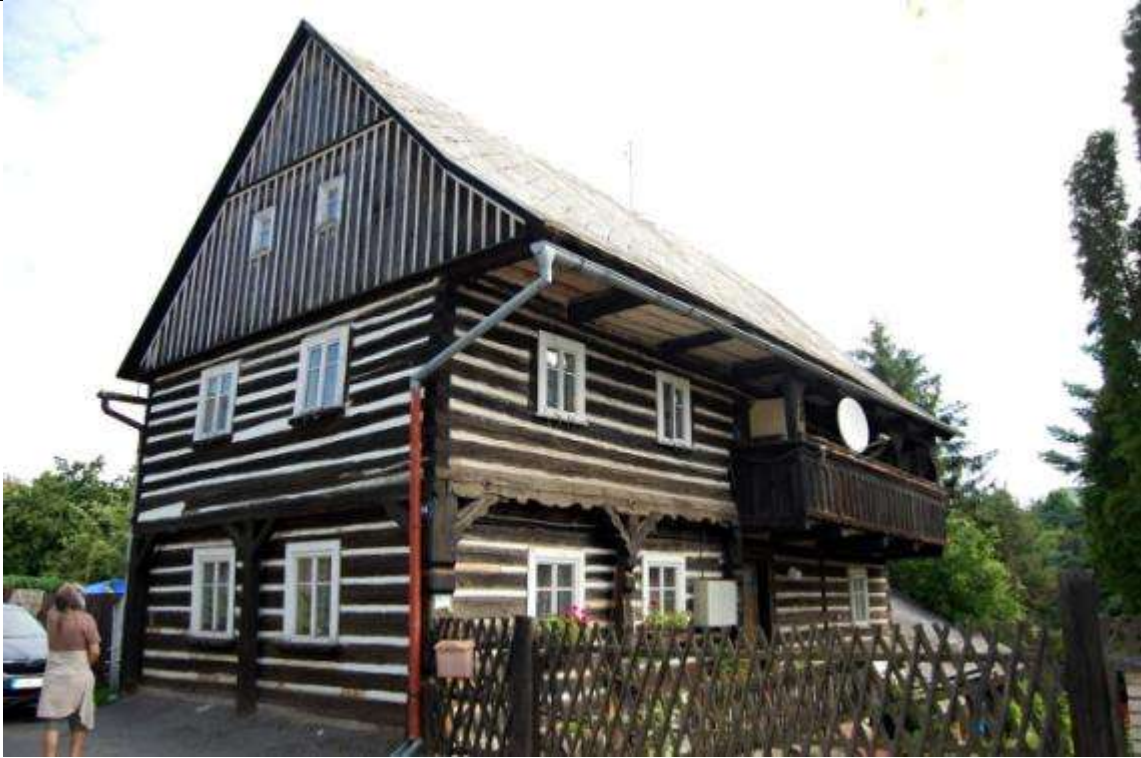
Poř. č.: 08	Název objektu: Dům č. p. 94
Rejstříkové číslo ÚSKP: 41886/5-2922	Umístění: Dlouhá č. p. 94 (st. p. č. 45) k. ú. Dubá
Vlastník:

<p>Popis a stav objektu:</p> <p>Patrový roubený dům s podstávkou pocházející z první poloviny 19. století představuje důležitý a dobře dochovaný doklad dřevěné historické zástavby města. Zároveň je nositelem řady stavebních konstrukcí a detailů umožňující poznání vývoje venkovského stavitelství.</p>	
<p>Opravy, úpravy a rekonstrukce:</p> <p>Nevhodné navršení asfaltu na základ domu. Opraveny štíty domu, statické zajištění podstávky táhly.</p>	
<p>Způsob obnovy:</p> <p>Je třeba opravit vymazávku roubení na straně k č. p. 95. Nutná oprava podstávky. Některé trámy jsou napadeny červotočem. Natřít štít.</p>

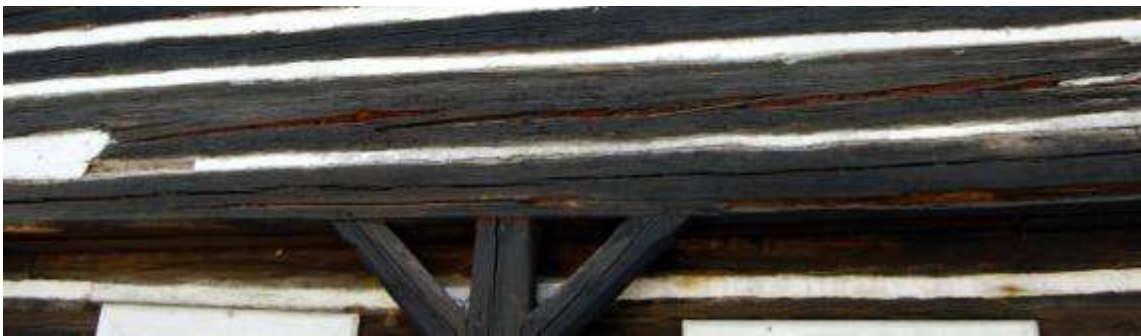
20) Detail vypraskaného trámu napadeného červotočem - pohled z Dlouhé ulice 06/20

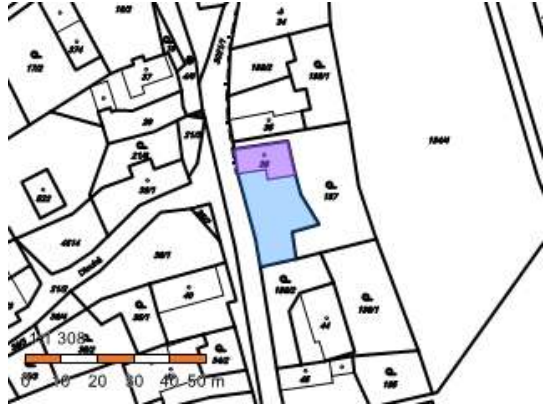
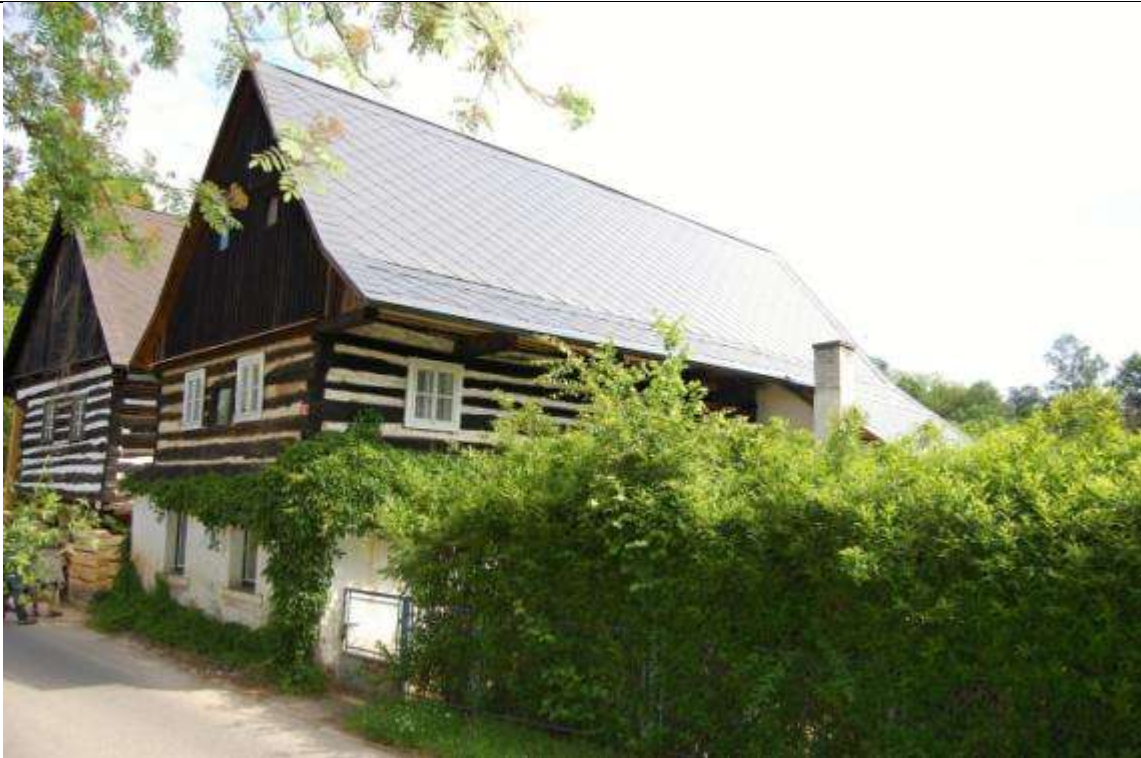
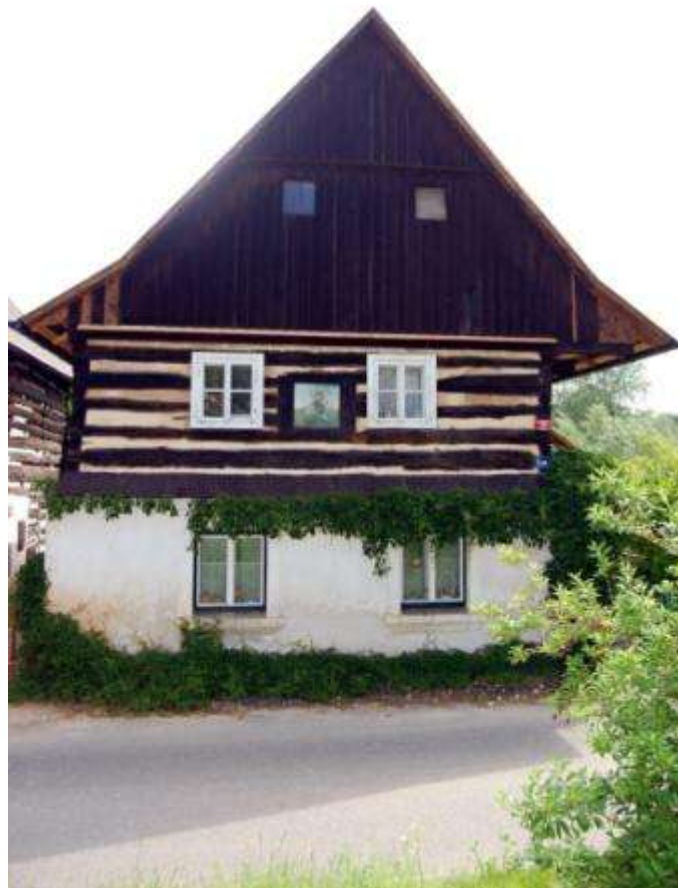
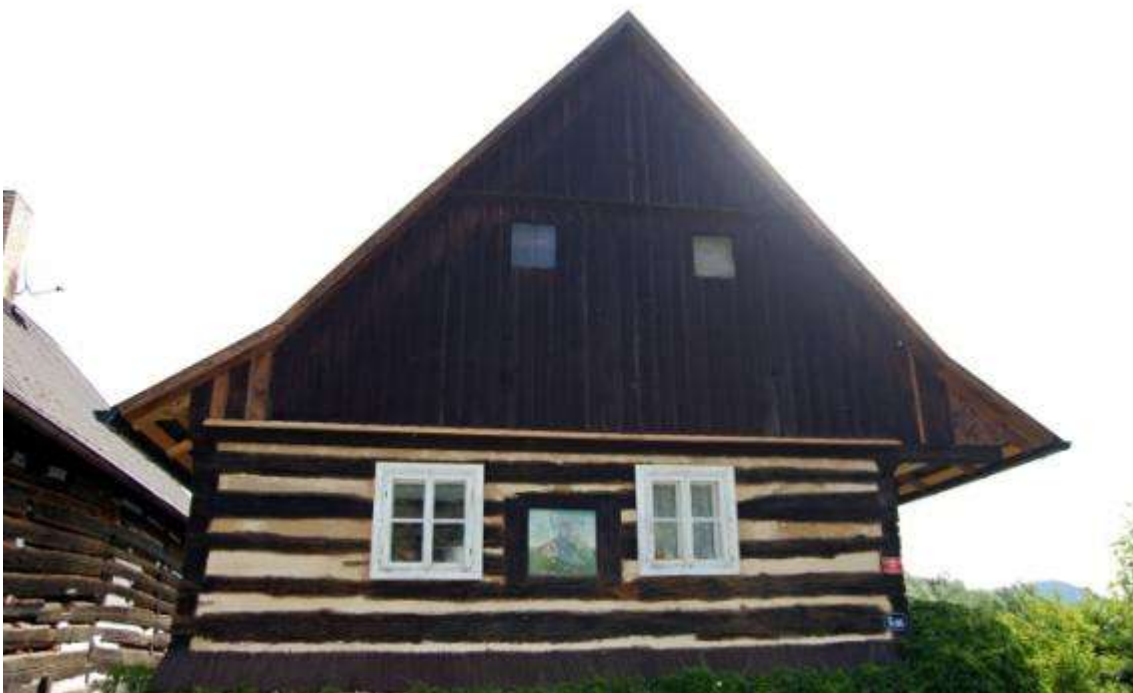
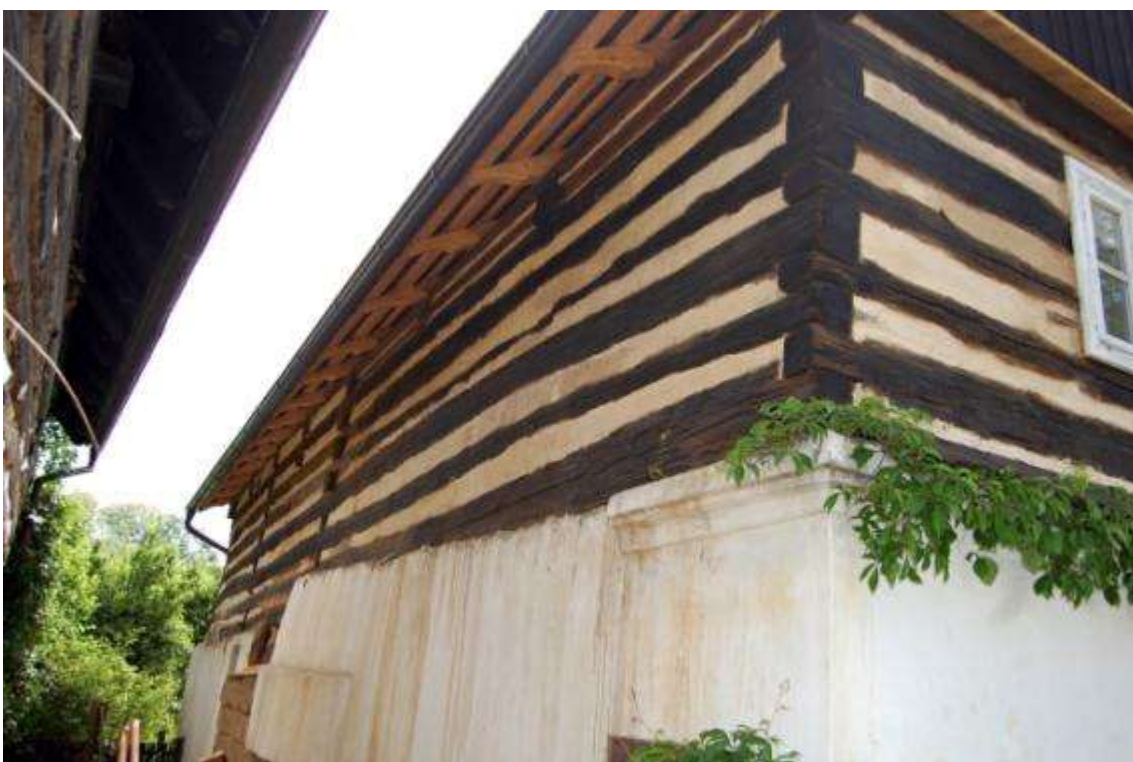
Poř. č.: 09	Název objektu: Dům č. p. 96
Rejstříkové číslo ÚSKP: 50519/5-5879	Umístění: Dlouhá č. p. 96 (st. p. č. 36) k. ú. Dubá
Vlastník: [REDACTED]

<p>Popis a stav objektu:</p> <p>Patrový dům s roubeným patrem pochází patrně z počátku 19. století. Jedná se o výjimečně dobře dochovaného zástupce historické předměstské zástavby s hospodářským zázemím. Zároveň jde o kvalitní doklad vývoje venkovského stavitelství v regionu.</p>	
<p>Opravy, úpravy a rekonstrukce:</p> <p>Na objektu byla provedena oprava roubení, lomenice štítu, výměna oken, vstupních dveří a dveří na pavlač.</p> <p>2019 - oprava a nová krytina střechy (spolufinancováno z programu Regenerace MPZ)</p>	
Způsob obnovy:
