Program regenerace městské památkové zóny Dubá

Zpracovala: Bc. Lucie Matysová

Schváleno zastupitelstvem města Dubá

dne: 22. října 2020

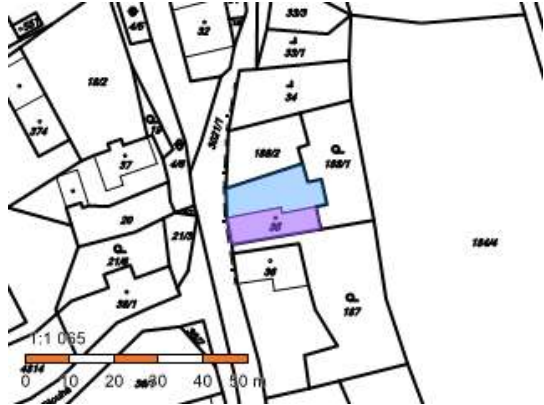
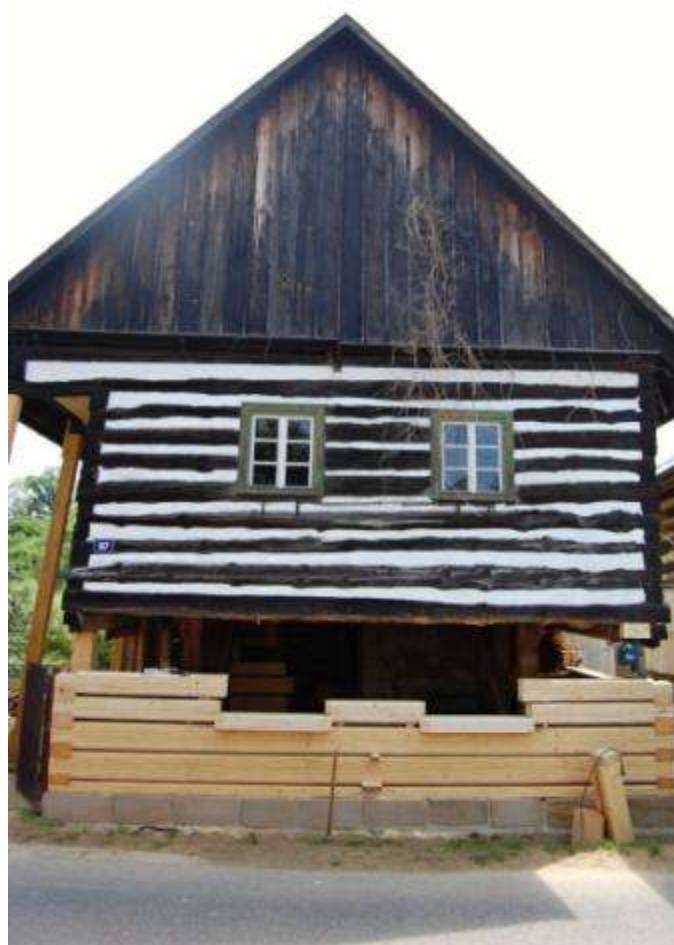
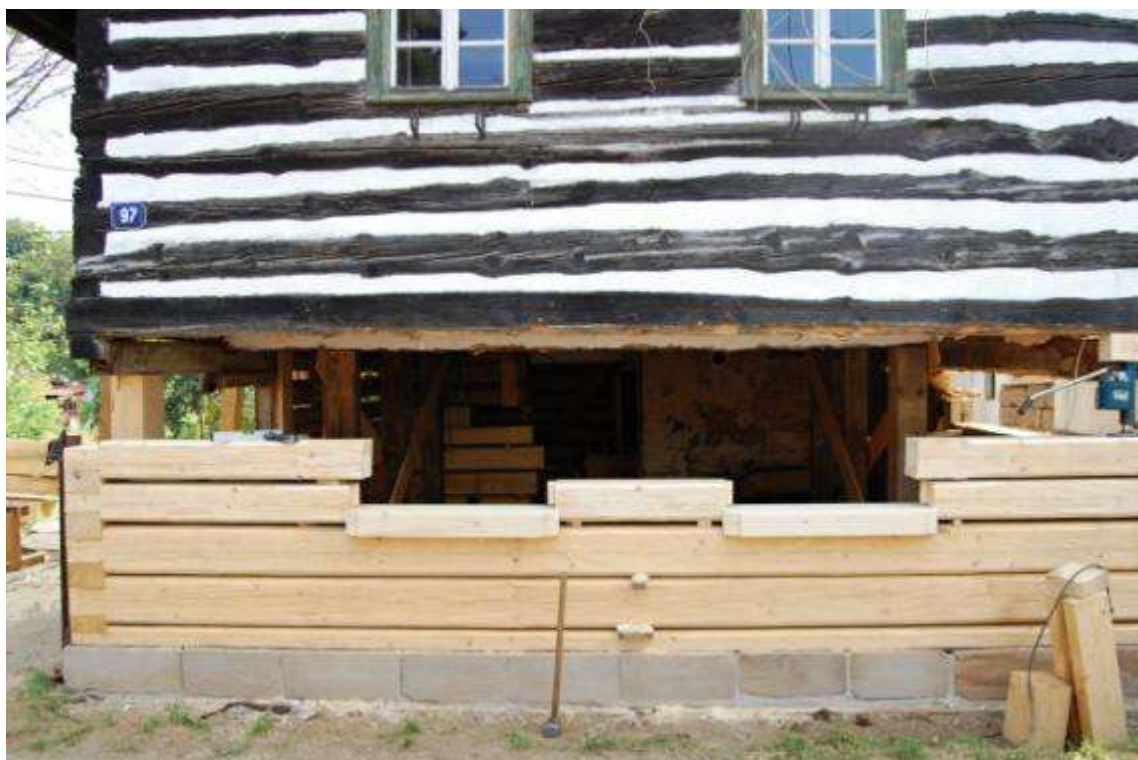
Poř. č.: 10	Název objektu: Dům č. p. 97
Rejstříkové číslo ÚSKP: 20211/5-5879	Umístění: Dlouhá č. p. 97 (st. p. č. 35) k. ú. Dubá
Vlastník: [REDACTED]

<p>Popis a stav objektu:</p> <p>Patrový roubený objekt je situovaný kolmo ke komunikaci. Dům pocházející z přelomu 18. a 19. století je dobře dochovaným zástupcem předměstské zástavby s hospodářským zázemím. Zároveň jde o kvalitní příklad venkovského stavitelství.</p>	
<p>Opravy, úpravy a rekonstrukce:</p> <p>Nová okna, nová střecha - dobrý stav. Méně vhodný nový neomítnutý komín. 2020 - probíhá rekonstrukce (objekt se zvyšuje o trám), do základu byly ořezány původní štuky, které nyní působí nevhodně a bylo by záhodno je zdrsnit a odrbat k podobě lámaných štuk.</p>	
<p>Způsob obnovy:</p>

28) Detail probíhající rekonstrukce - pohled z Dlouhé ulice 06/20

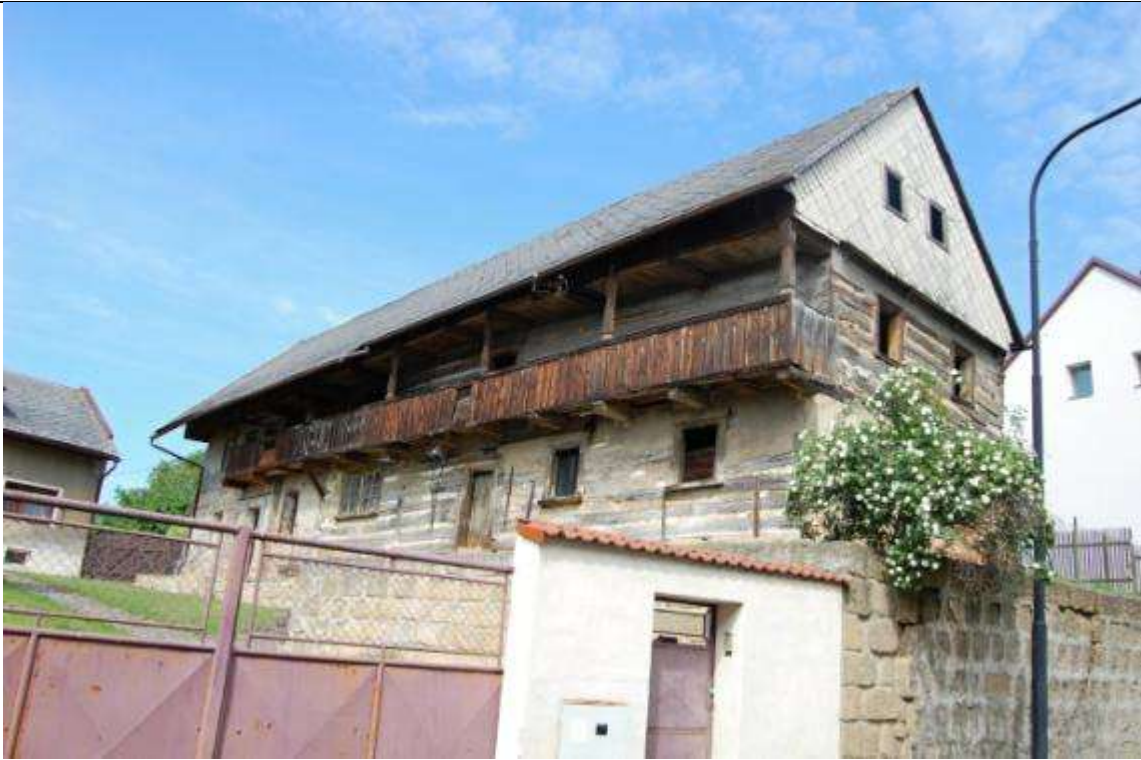
31) Pohled z Dlouhé ulice 06/20

<p>Popis a stav objektu:</p> <p>Dům s roubeným patrem a průběžnou pavlačí je kolmo orientovaný k ulici, přičemž rozdíl výšek terénu vyrovnává opěrná zeď. Přes dlouhodobou neúdržbu se jedná o důležitý a intaktně dochovaný doklad dřevěné zástavby města z počátku 19. století.</p>	
<p>Opravy, úpravy a rekonstrukce:</p>	
<p>Způsob obnovy:</p> <p>Nutná oprava roubení, dřevěných prvků, spárování, oken a dveří. Nutné je instalovat nové okapy. Nutná oprava opěrné zdi. V budoucnu je třeba provést celkovou obnovu (v současné době provádět jen nutnou údržbu).</p>

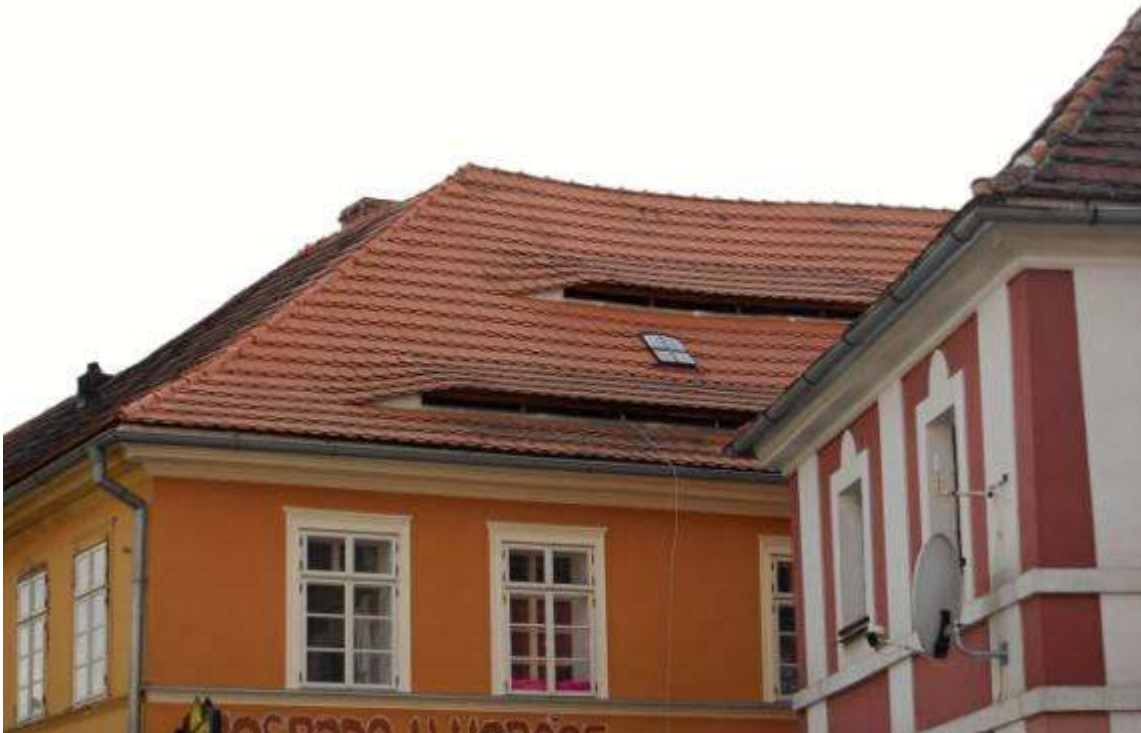
<p>Popis a stav objektu:</p> <p>Na rozměrný patrový zděný dům kopírující průběh ulice navazuje dvorní objekt propojený kolmým křídlem. Současná a autenticky dochovaná podoba objektů charakterizovaná pozdně klasicistním tvaroslovím pochází z poloviny 19. století. Střecha s větracími pásovými škvírami. Zachovaný původní vchod do obchodu a výkladec z Poštovní ulice. Původní ozdobná vrata.</p>	
<p>Opravy, úpravy a rekonstrukce:</p> <p>Lokální výměny střešní krytiny.</p>	
<p>Způsob obnovy:</p> <p>Potřeba opravit fasády u všech objektů areálu - byl proveden nevhodný nátěr fasád, sokl musí být nahozen. Nutná celková vnitřní obnova, je třeba citlivě opravit vrata a doplnit okna kopiemi původních, zvážit barevnost dveří, oken a vrat, vhodné je opravit sluneční hodiny.</p>

53) Pásové větrací škvíry - pohled ze Školní ulice 05/20

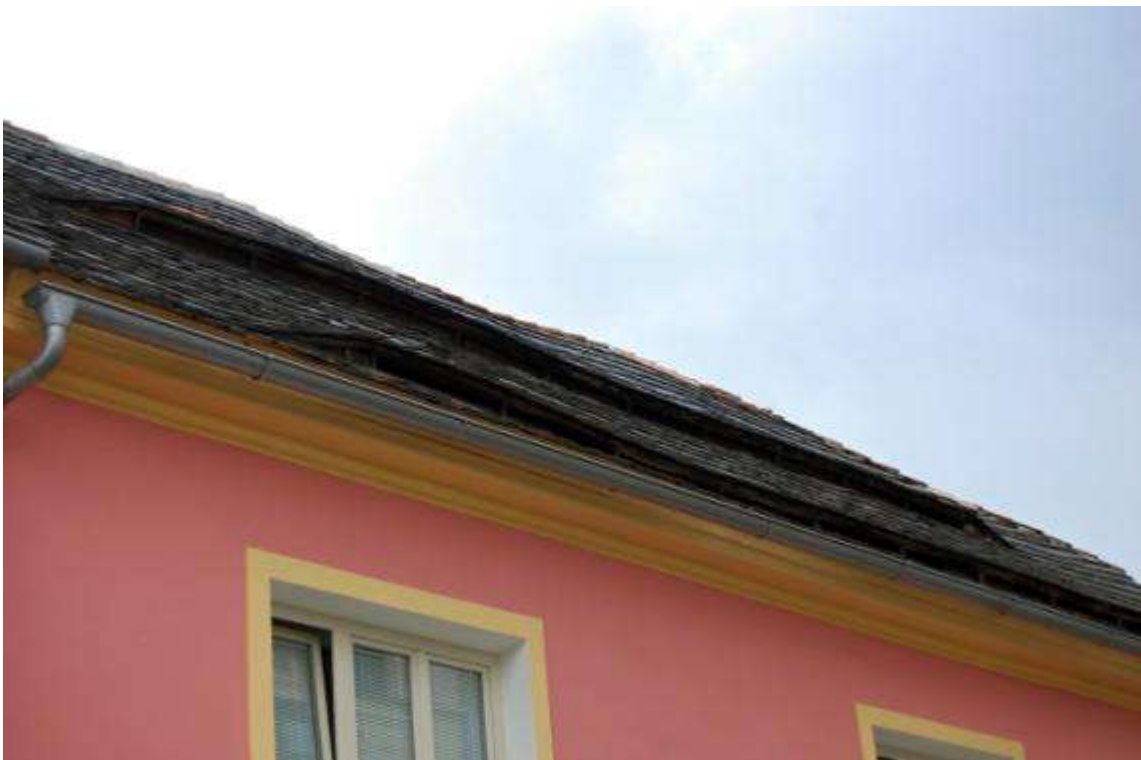
<p>Popis a stav objektu: Patrový zděný dům s výrazným vjezdem průjezdu je dobře dochovaným zástupcem pozdně klasicistní zástavby města. Střecha opatřena větracími pásovými škvírami. Objekt z poloviny 19. století nahradil starší spalný objekt a je důležitou součástí historické podoby města.</p>	
<p>Opravy, úpravy a rekonstrukce: Výměna oken, oprava fasády</p>	
<p>Způsob obnovy: Je třeba přeložit střechu, doplnit tašky, opravit komín, odstranit nevhodná nová vrata. Ideálně - vyměnit okna za historizující do původních os a vrata nahradit kopií původních. Nevhodné barevné řešení fasády.</p>

76) Pásové větrací škvíry - pohled z Poštovní ulice 06/20

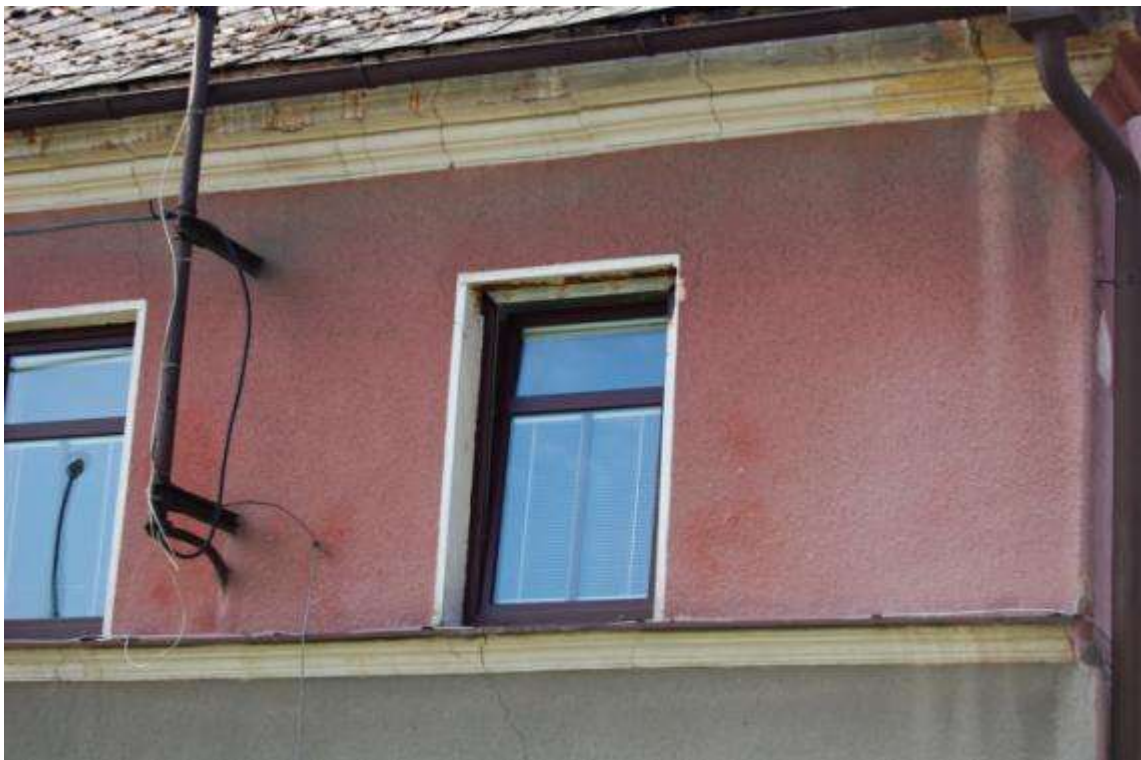
<p>Popis a stav objektu:</p> <p>Patrový zděný dům pocházející z poloviny 19. století je charakteristickým zástupcem pozdně klasicistní vrstvy zástavby města. Dům doplňuje dvorní zděná hospodářská budova a prostor předzahrádky.</p>	
<p>Opravy, úpravy a rekonstrukce:</p> <p>Nevhodná okna.</p>	
<p>Způsob obnovy:</p> <p>Při opravě fasády je vhodné odstranit břízolit, nové omítky provést hladké štukové se zachováním říms a obnovou šambrán. Ideálně - střešní krytinu vyměnit za bobrovky.</p>

122) Detail nevhodných oken 06/20

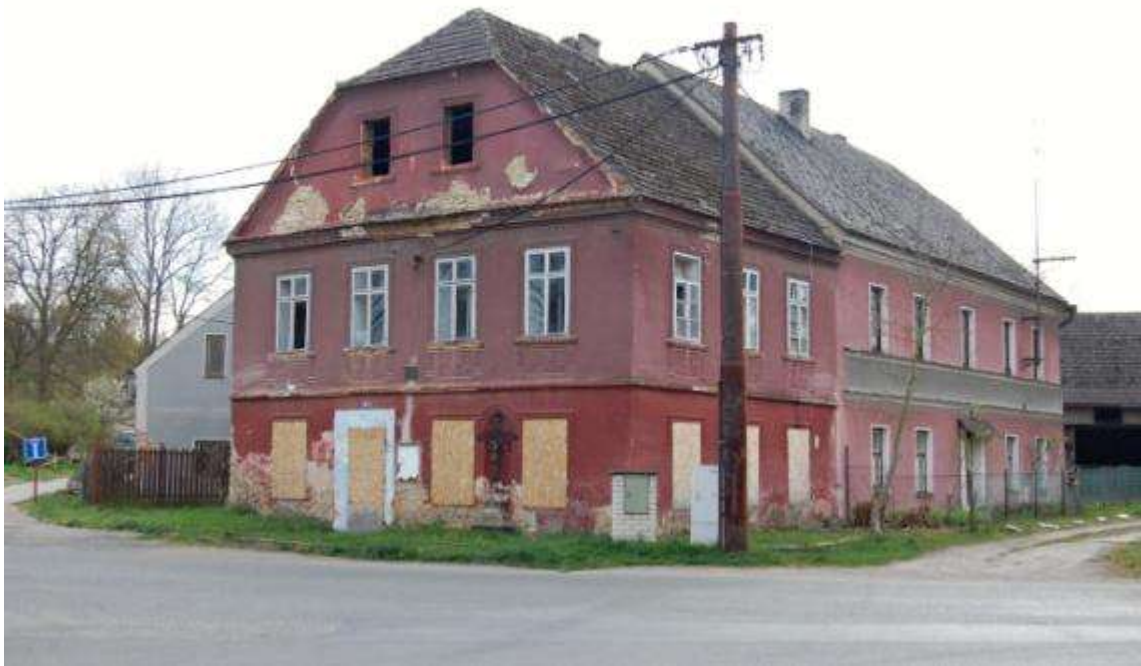
144) Pohled z Nedamovské ulice 05/20

<p>Popis a stav objektu:</p> <p>Patrový zděný dům se vstupem na štítovém průčelí a polovalbovou střechou je přisazen k sousednímu objektu. Pozdně klasicistní formy objektu jsou charakteristické pro rozvoj města v polovině 19. století. Přes dlouhodobou absenci údržby nejsou památkové hodnoty domu narušeny.</p>	
<p>Opravy, úpravy a rekonstrukce:</p> <p>Ve spodní části došlo k zabezpečení otvorů OSB deskami.</p>	
<p>Způsob obnovy:</p> <p>Nutná oprava střechy, fasády se zachováním detailů, oprava okapu, oken, výměna dveří, nové oplocení, vyřešení dvorního přístavku. Součástí rekonstrukce by měla být i oprava soklu s křížem. Vzhledem k tomu, že objekt je dlouho opuštěný a donedávna byl otevřený, byla by namíste návštěva statika.</p>

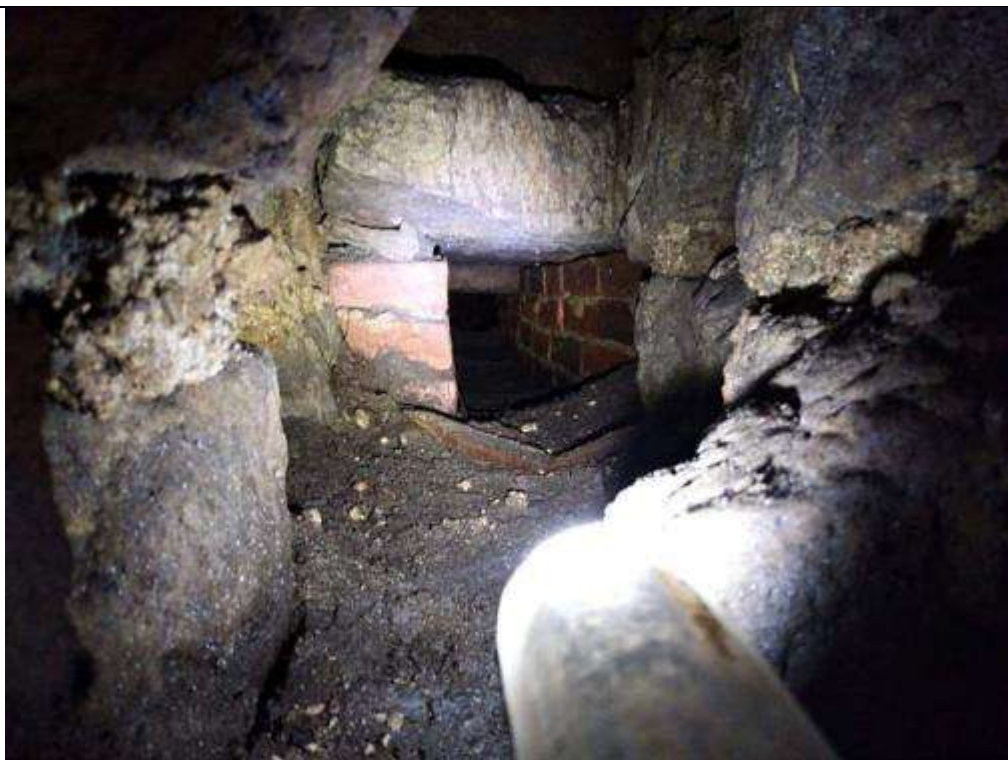
<p>Popis a stav objektu:</p> <p>Patrovou zděnou budovu tvoří čtyři křídla uspořádaná podél obdélného nádvoří přístupného průjezdem. Současná pozdně klasicistní podoba je výsledkem delšího a zajímavého stavebního vývoje. Část objektu stojí na místě starého farního kostela Nanebevzetí Panny Marie (původně sv. Kateřiny). Pod objektem jsou rozsáhlé sklepy.</p>	
<p>Opravy, úpravy a rekonstrukce:</p> <p>1978 - generální oprava (výměna střechy, nová omítka) 2010 - 2011 - výměna oken 2015 - statický posudek průjezdu 2016 - nové komíny, oprava a nátěr střechy 2019 - objeven malý sklípek pod schodištěm do mladších sklepů, vyčištěn a znovu zakryt starší sklep (původní barokní krypta) - zde objeven zadržovací kanál, vyčištěn uhelný sklep, proveden SHP, stále probíhá průzkum zadržek</p>

190) Pohled do zazděného odtokového kanálu ze SV sklepa 03/19

<p>Způsob obnovy:</p> <p>Nutná oprava fasády, nevhodná střešní krytina (alukryt). Nutná oprava dvora, dvorních fasád a oprava sklepů. Při obnově fasády (nyní břizolit) obnovit původní členění – římsy, šambrány kolem oken a pásová bosáž, oprava nebo výměna oken a výměna dveří a výkladců - vše v historizujícím stylu.</p>

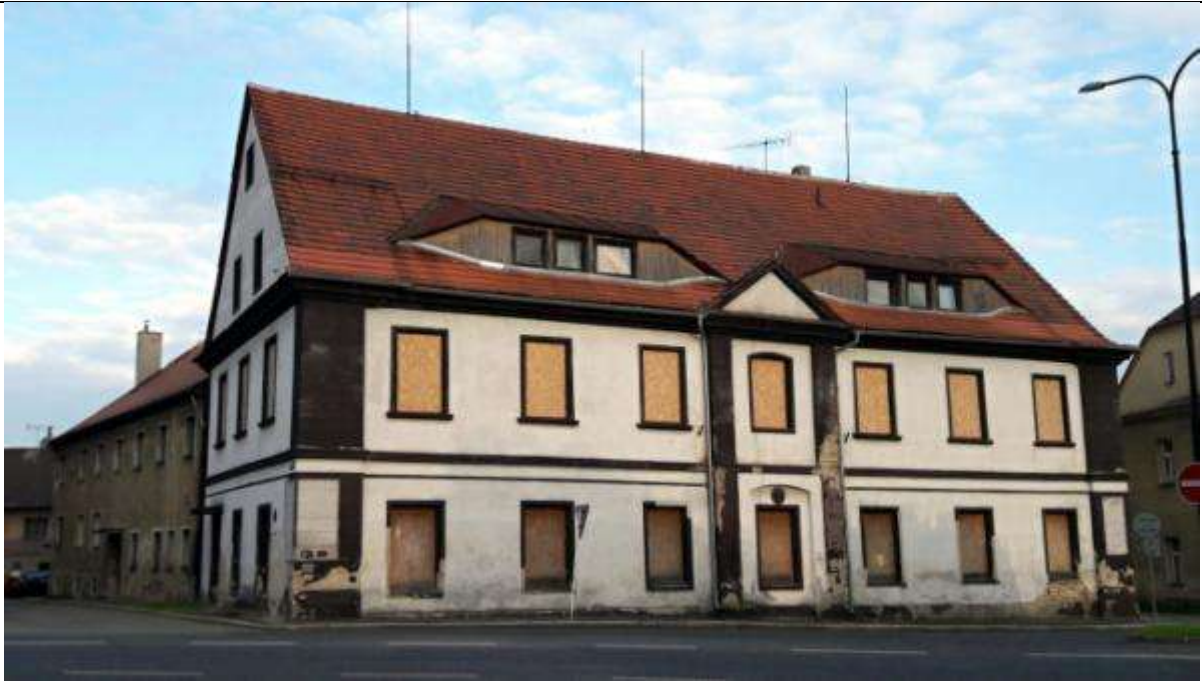
257) Pohled z Českolipské ulice 06/20

<p>Popis a stav objektu:</p> <p>Zděnou patrovou stavbu někdejšího zájezdního hostince doplňují další zděná provozní křídla uskupená podél uzavřeného nádvoří. Objekt postavený před rokem 1843 prošel řadou úprav, přičemž dominantní zůstala pozdně klasicistní úprava objektu.</p>	
<p>Opravy, úpravy a rekonstrukce:</p> <p>Zpracován SHP. Zpracována studie. Probíhá celková obnova objektu (v letech 2013 - 2015 spolufinancováno z programu Regenerace MPZ).</p>	
<p>Způsob obnovy:</p>

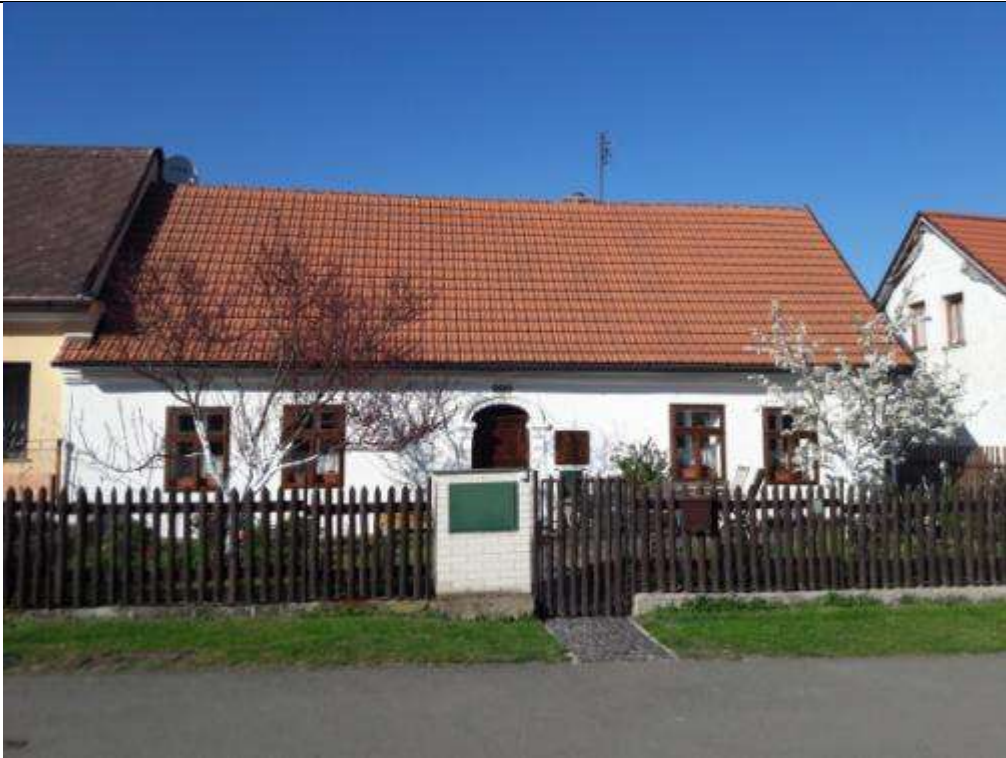
59) Pohled z Vodní ulice 05/20

<p>Popis a stav objektu:</p> <p>Přízemní zděný dům s oboustranně obytnou dispozicí pochází v současné podobě využívající pozdně klasicistní tvarosloví z poloviny 19. století. Jedná se o dobře dochovanou ukázkou vývoje předměstské zástavby s drobným hospodářským zázemím.</p>	
<p>Opravy, úpravy a rekonstrukce:</p> <p>2011 - výměna střešní krytiny, vchodových dveří a oken; oprava fasády (spolufinancováno z programu Regenerace MPZ)</p>	
<p>Způsob obnovy:</p>

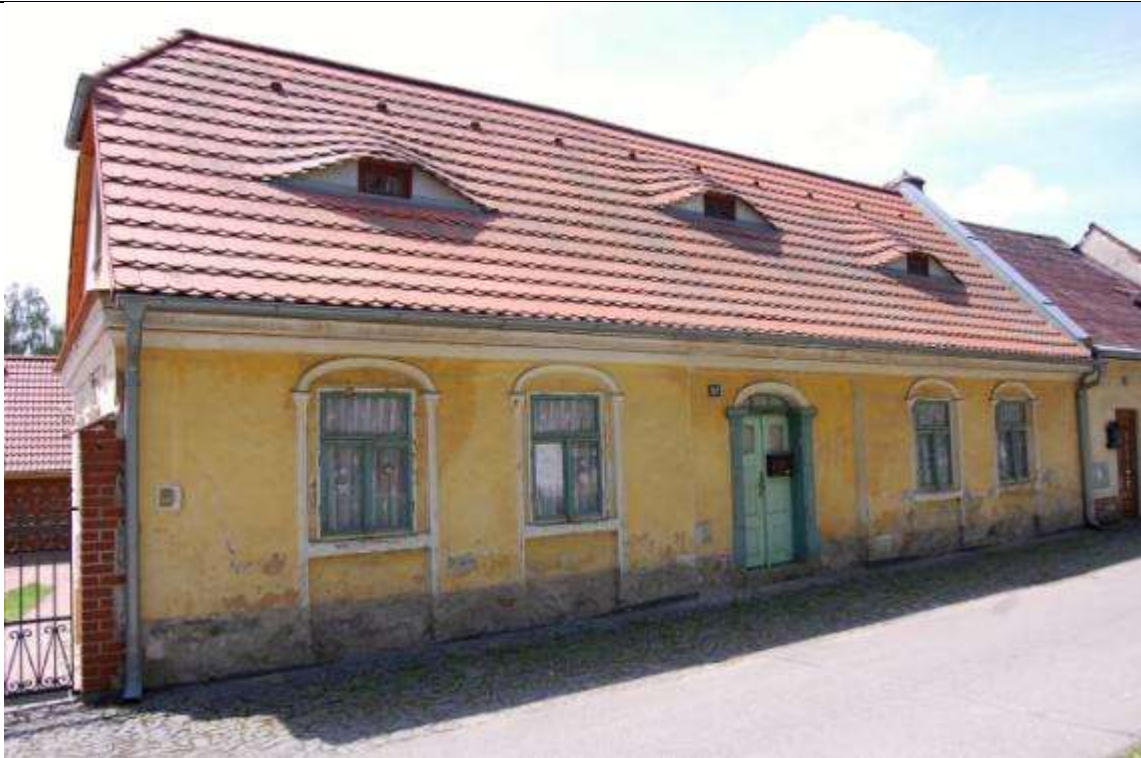
270) Pohled ze Sadové ulice 06/20

<p>Popis a stav objektu:</p> <p>Přízemní zděný objekt s oboustranně obytnou dispozicí charakterizuje klasicistní tvarosloví. Dům pocházející z počátku 19. století je výjimečně dobře dochovaným zástupcem starší zděné vrstvy zástavby města.</p>		
<p>Opravy, úpravy a rekonstrukce:</p> <p>Objekt poškozen při rekonstrukci, nová střecha - nevhodně navýšený štít k sousednímu domu.</p>		
<p>Způsob obnovy:</p> <p>Potřeba opravy oken, dveří a fasády. Při opravě ozdobných kamenných zárubní je nutné postupovat šetrně.</p>

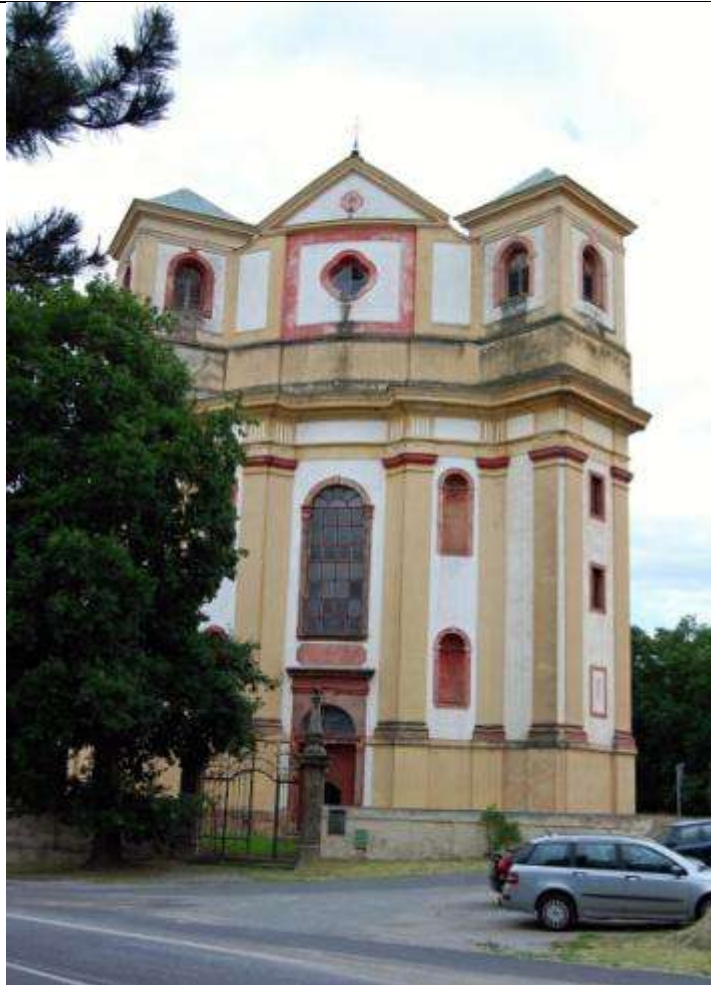
292) Průčelí 07/20

<p>Popis a stav objektu:</p> <p>Pozdně barokní stavba vybudovaná nákladem hraběte Františka Karla Rudolfa Sweerts-Sporcka v letech 1744–1760, snad dle projektu W. M. Löhrera, náležejícího do okruhu K. I. Dientzenhofera a Anselma Luraga. Rokokový mobiliář je dílem Fr. Adámka a J. Chládky. V roce 1845 shořely báně na věžích. V roce 1945 byl poškozen při bombardování (zničeny původní okenní výplně). V roce 2000 došlo ke krádeži soch sv. Ludmily a sv. Václava z bočního schodiště (doposud nenalezeny).</p>	
<p>Opravy, úpravy a rekonstrukce:</p> <p>Nevhodně opravená okna (výměna šestiúhelných do olova zasazených terčíků za obdélná skla).</p>	
<p>Způsob obnovy:</p> <p>Nechat vypracovat statický posudek (v objektu mnoho prasklin). Nevhodná střešní krytina, ideálně výměna nepůvodních stanových stříšek za cibulové báně - dřevěná konstrukce krovu a pokrytí měděnou krytinou. Nutno provést opravu a nátěr fasády. Oprava schodiště. Nátěr mříží kovářskou černí. Koroze a poškození zlacených prvků. Oprava soklu. Nutná oprava zadní brány. Potřeba prořezu náletových dřevin (především lísek) kolem ohradní zdi i samotného kostela. Kostelu by prospěla obnova odvodňovacího systému areálu. Nechat vyrobit repliky ukradených soch.</p>

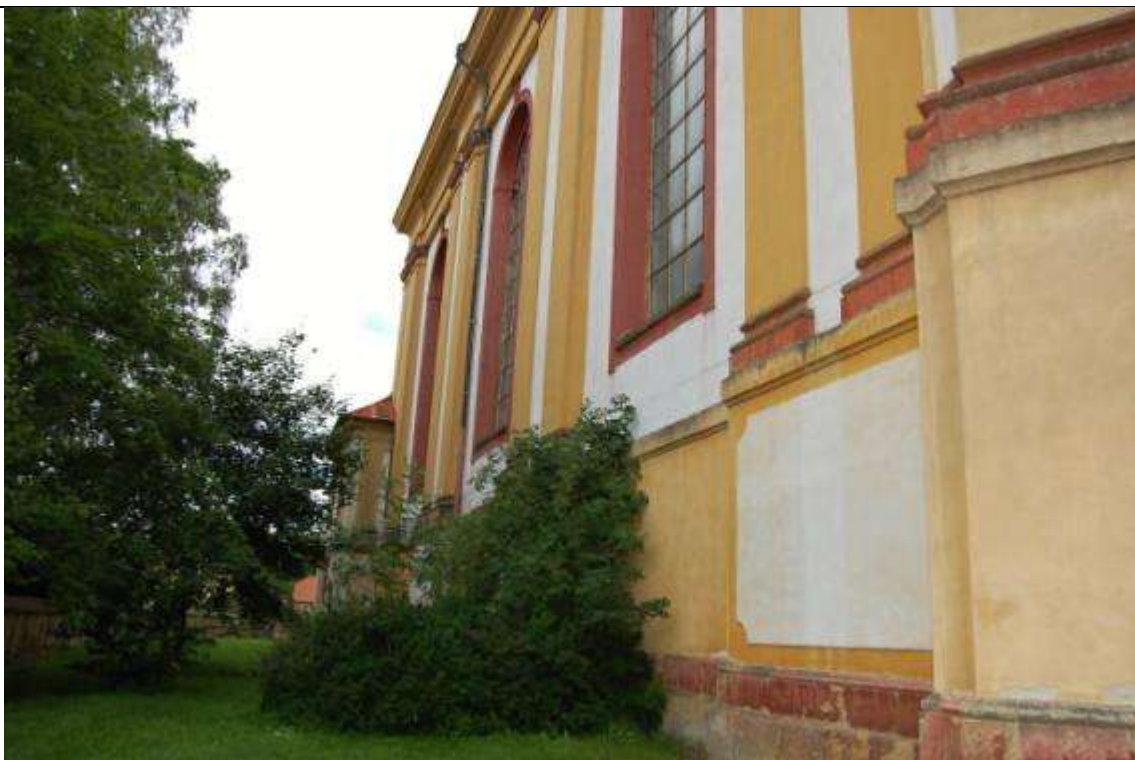
382) Náletové dřeviny u budovy kostela 07/20

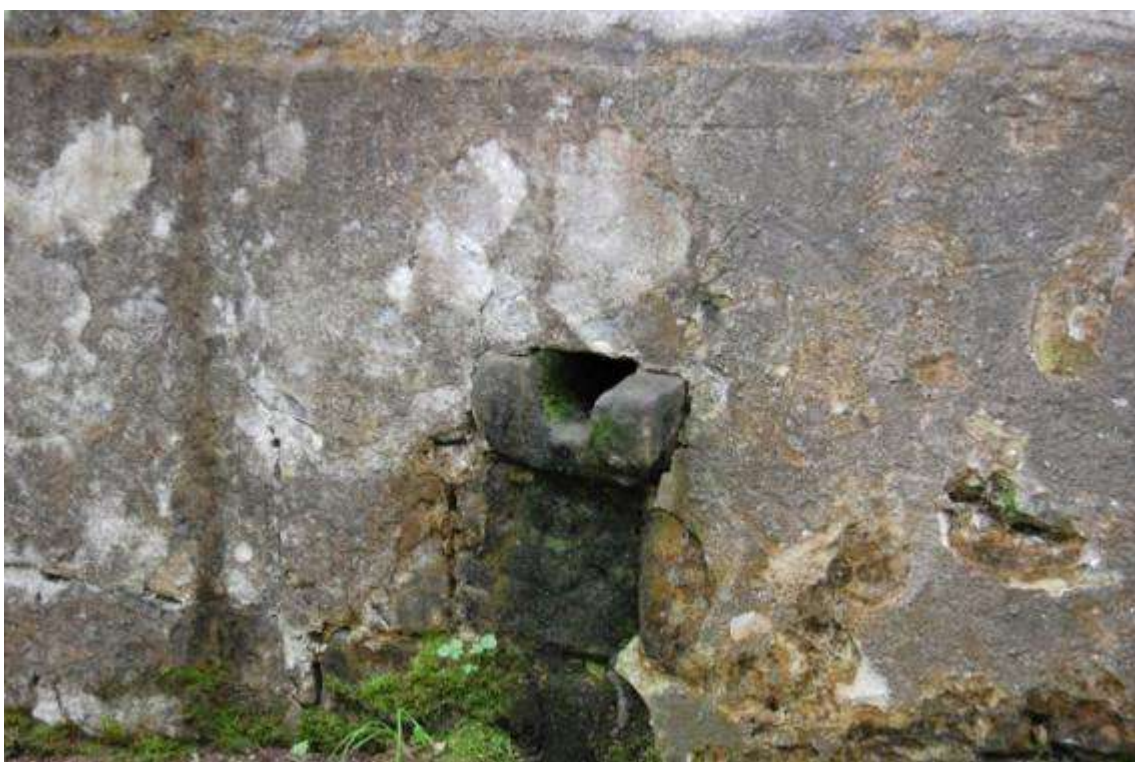
393) Odvodňovací systém areálu hřbitova 06/20

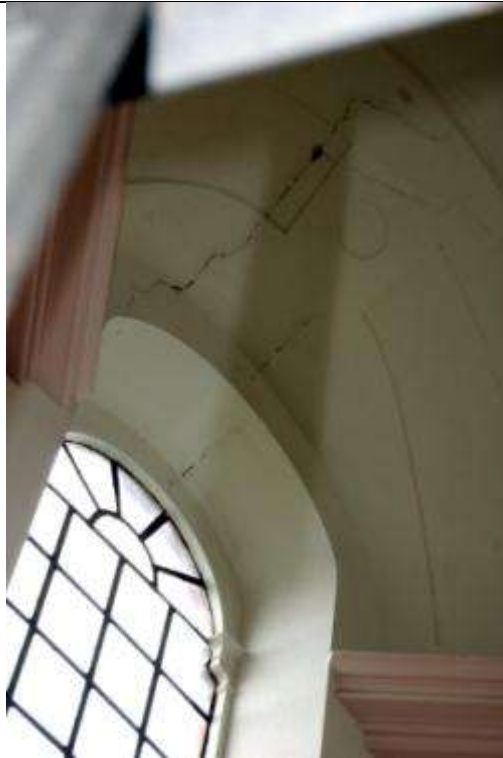
426) Prasklina v interiéri 07/20

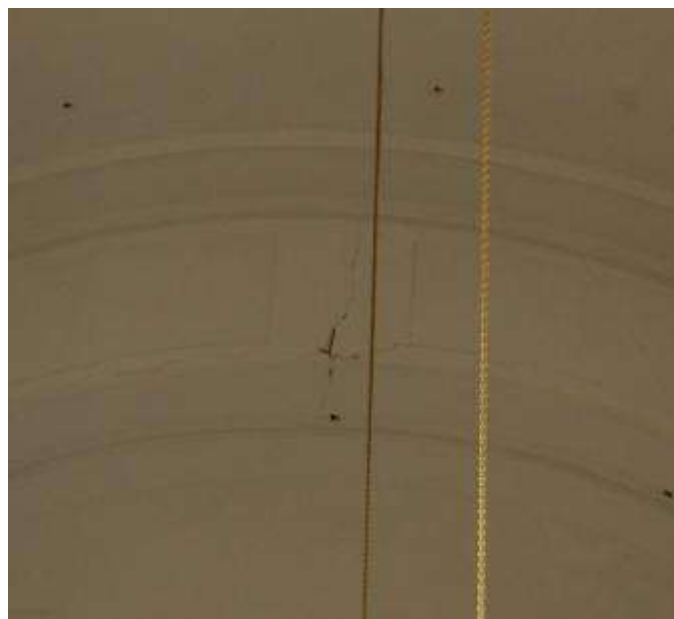
437) Prasklina v interiéri 07/20

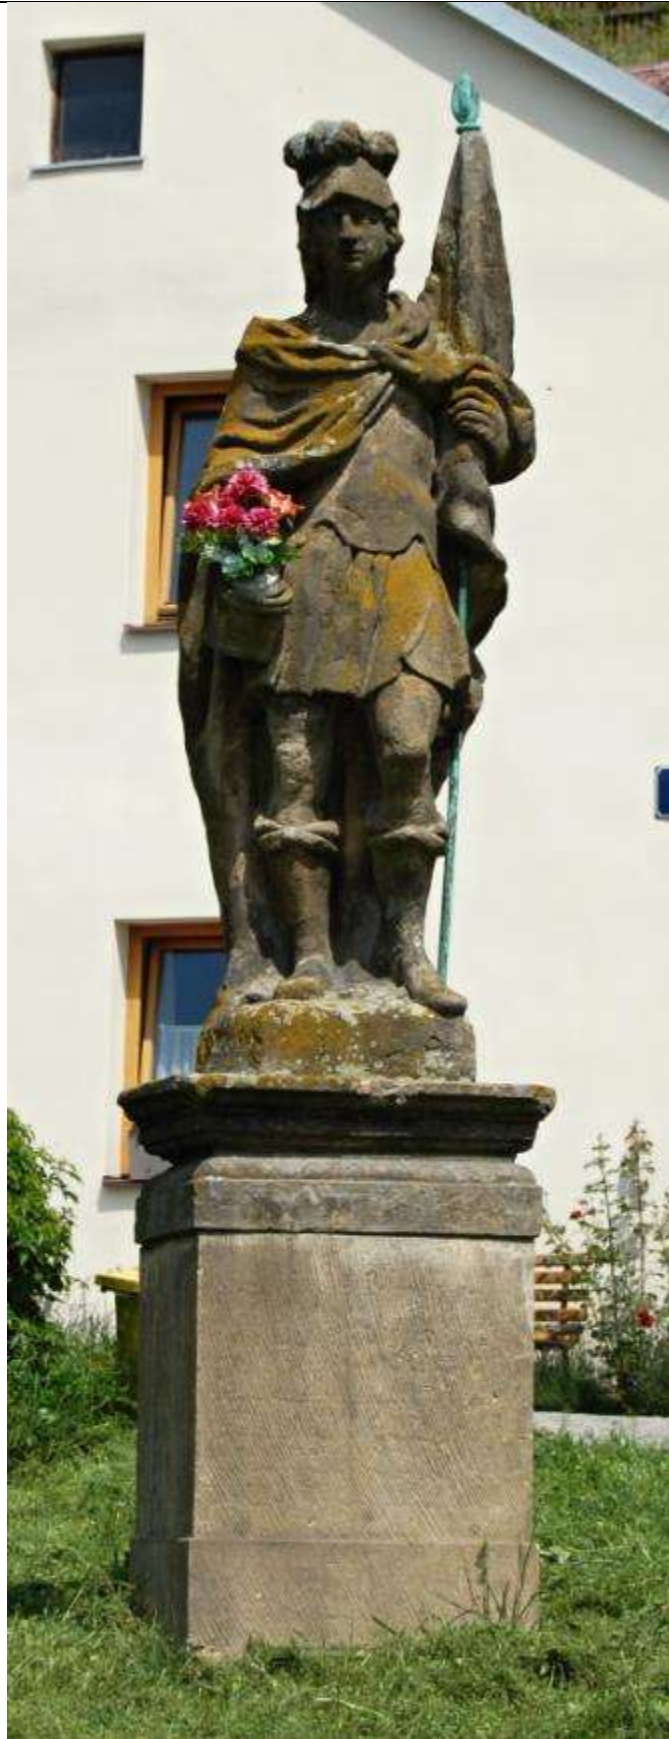
448) Pohled od "Máchadla" 06/20

<p>Popis a stav objektu:</p> <p>Pískovcová socha sv. Floriána se od roku 1945 nachází v místě zvaném "Na Máchadle". Původní umístění není známé. Tradičně pojatá socha spočívá na jednoduchém pískovcovém novodobém podstavci. Dílo pravděpodobně pochází z druhé poloviny 18. století.</p>	
<p>Opravy, úpravy a rekonstrukce:</p> <p>Restaurována v r. 1996, údržba v r. 2002.</p>	
<p>Způsob obnovy:</p> <p>Očištění od biologického napadení (mechy a lišejníky) a provést biocidní ošetření. Základní restaurátorská revize.</p>

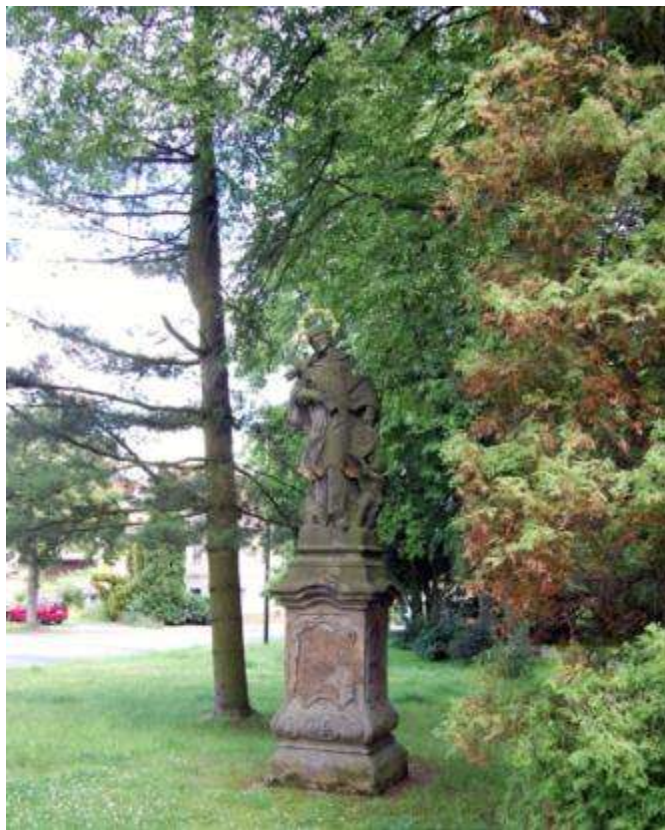
450) Stav zeleně okolo sochy 06/20

<p>Popis a stav objektu: Pískovcová socha sv. Jana Nepomuckého datovaná rokem 1740 se nalézá na nepůvodním umístění v parčíku nedaleko kostela Nalezení sv. Kříže v Dubé. Podstavec sochy zdobí dva reliéfy světců - sv. Václava a sv. Františka Serafinského.</p>	
<p>Opravy, úpravy a rekonstrukce: Restaurována v r. 1998, údržba v letech 2002 a 2005.</p>	
<p>Způsob obnovy: Očistit od biologického napadení (mechy, lišejníky) a provést biocidní ošetření. Obnovit zclacení. Odstranění tují a borovice. Ořez stromů, aby větve nezasahovaly a zbytečně nestínily sochu. Základní restaurátorská revize.</p>

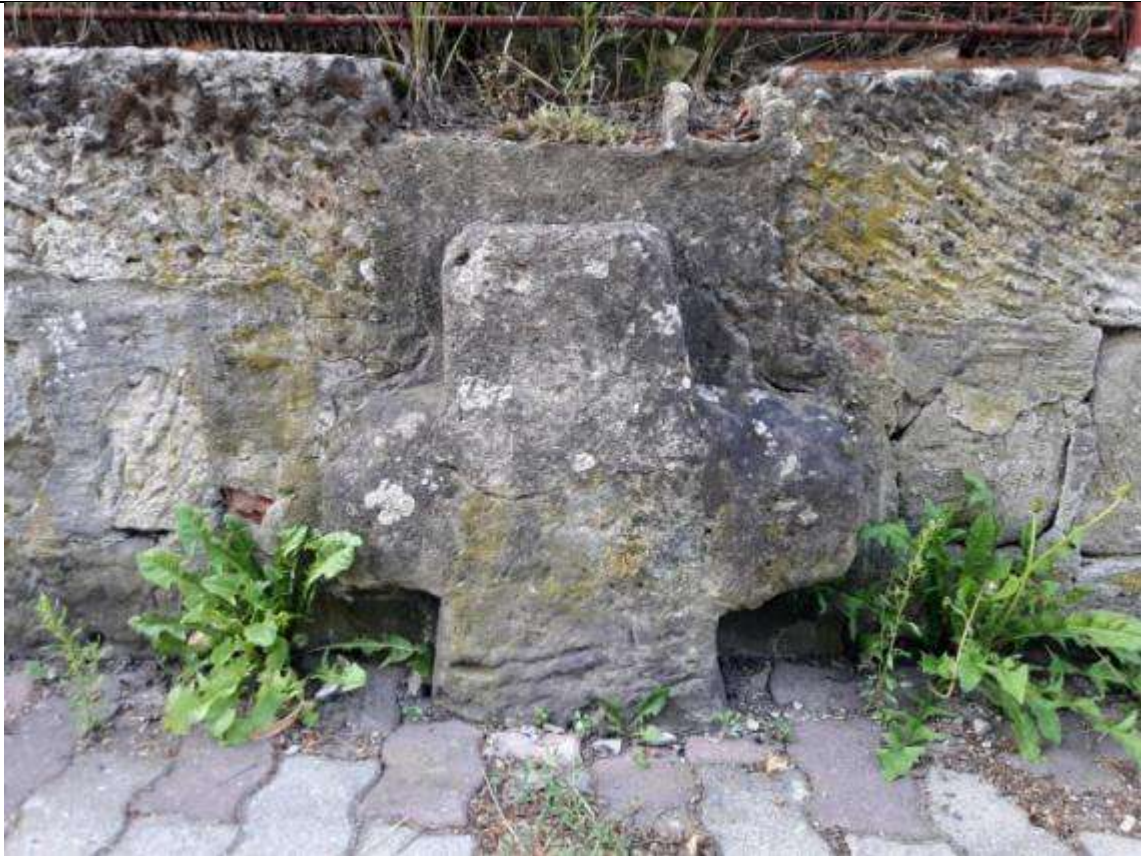
472) Smírčí kříž 07/20

<p>Popis a stav objektu: Pískovcový stejnoramenný kříž o délce 60 cm je zasazen do opěrné zdi. Drobná památka pocházející z rozsahu 16. až 17. století je nenápadnou a o to cennější součástí historie města. Horní část kříže betonová, utopený v dlažbě.</p>	
<p>Opravy, úpravy a rekonstrukce:</p>	
<p>Způsob obnovy: Výměna betonové části za umělý pískovec.</p>

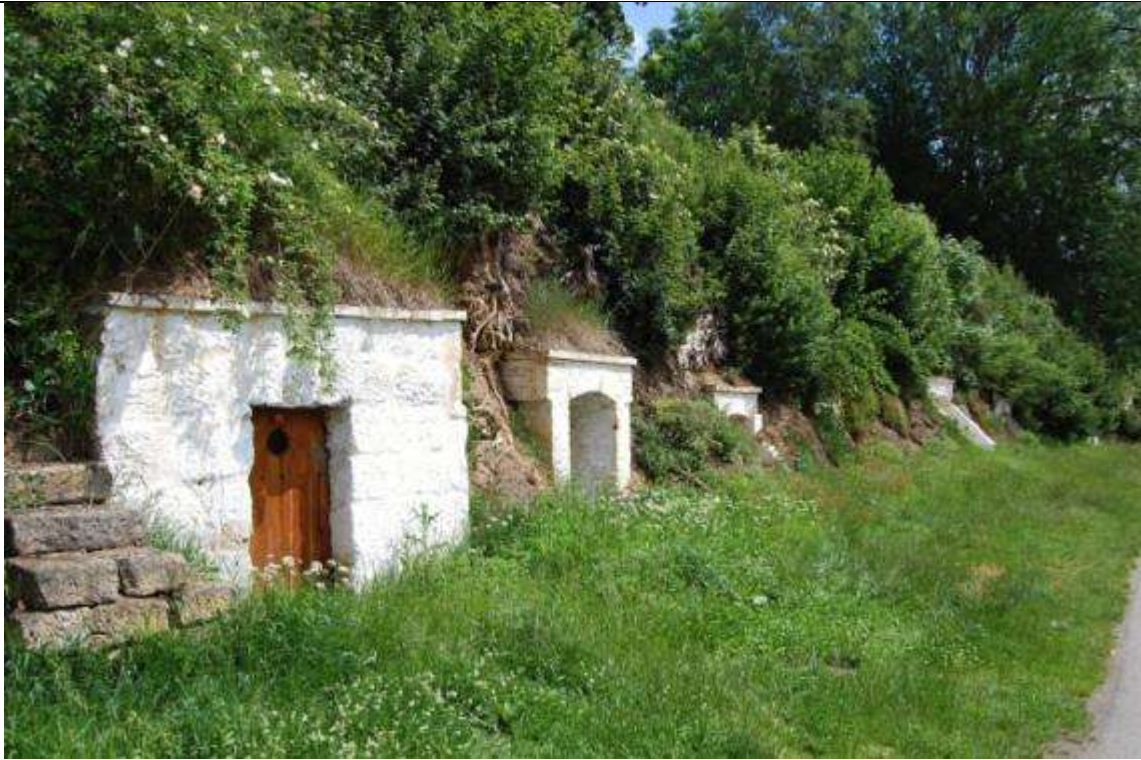
483) Sklípky s opravenými portály v Sadové ulici 06/20

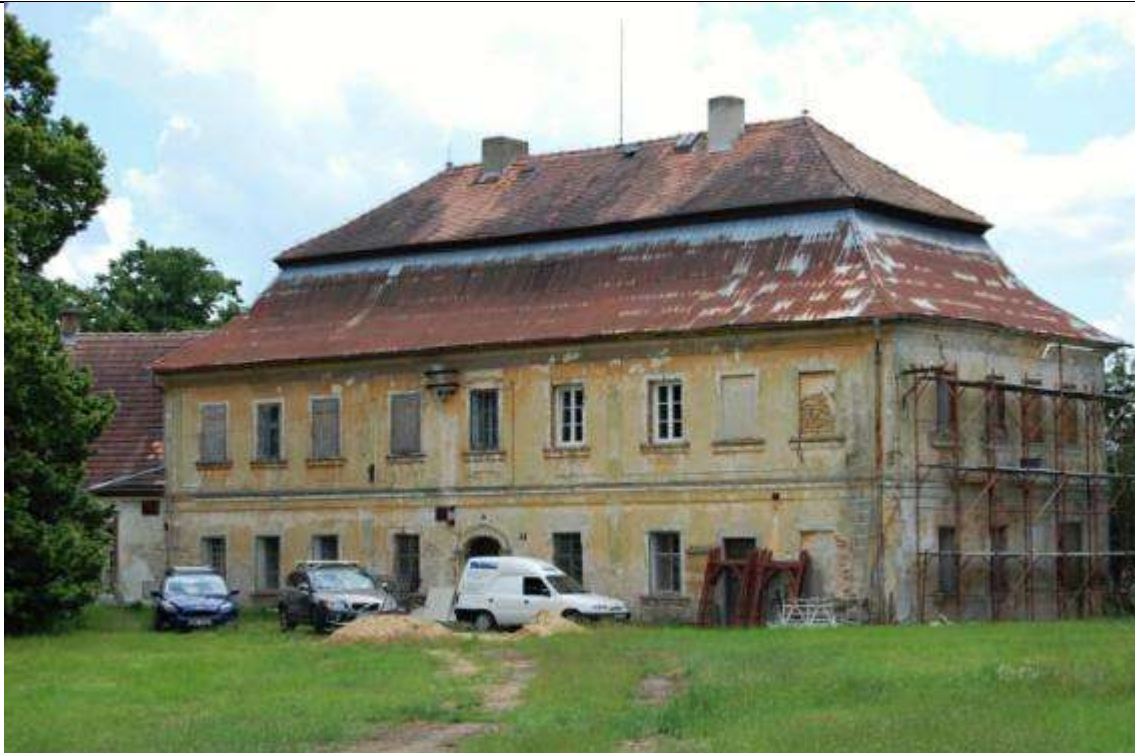
516) Panský dům 06/20

Panský dům - Zděný barokní objekt s mansardovou střechou. Nutná oprava – trhliny ve zdivu, porušená statika, nevhodná krytina (plech). Je nutné sjednocení oken do šestitabulkových dvoukřídlých v líci osazených. V přízemí obnovení okna místo nepůvodních dveří. V zadní části objektu provést odstranění náletových dřevin a nevhodných přístavků.

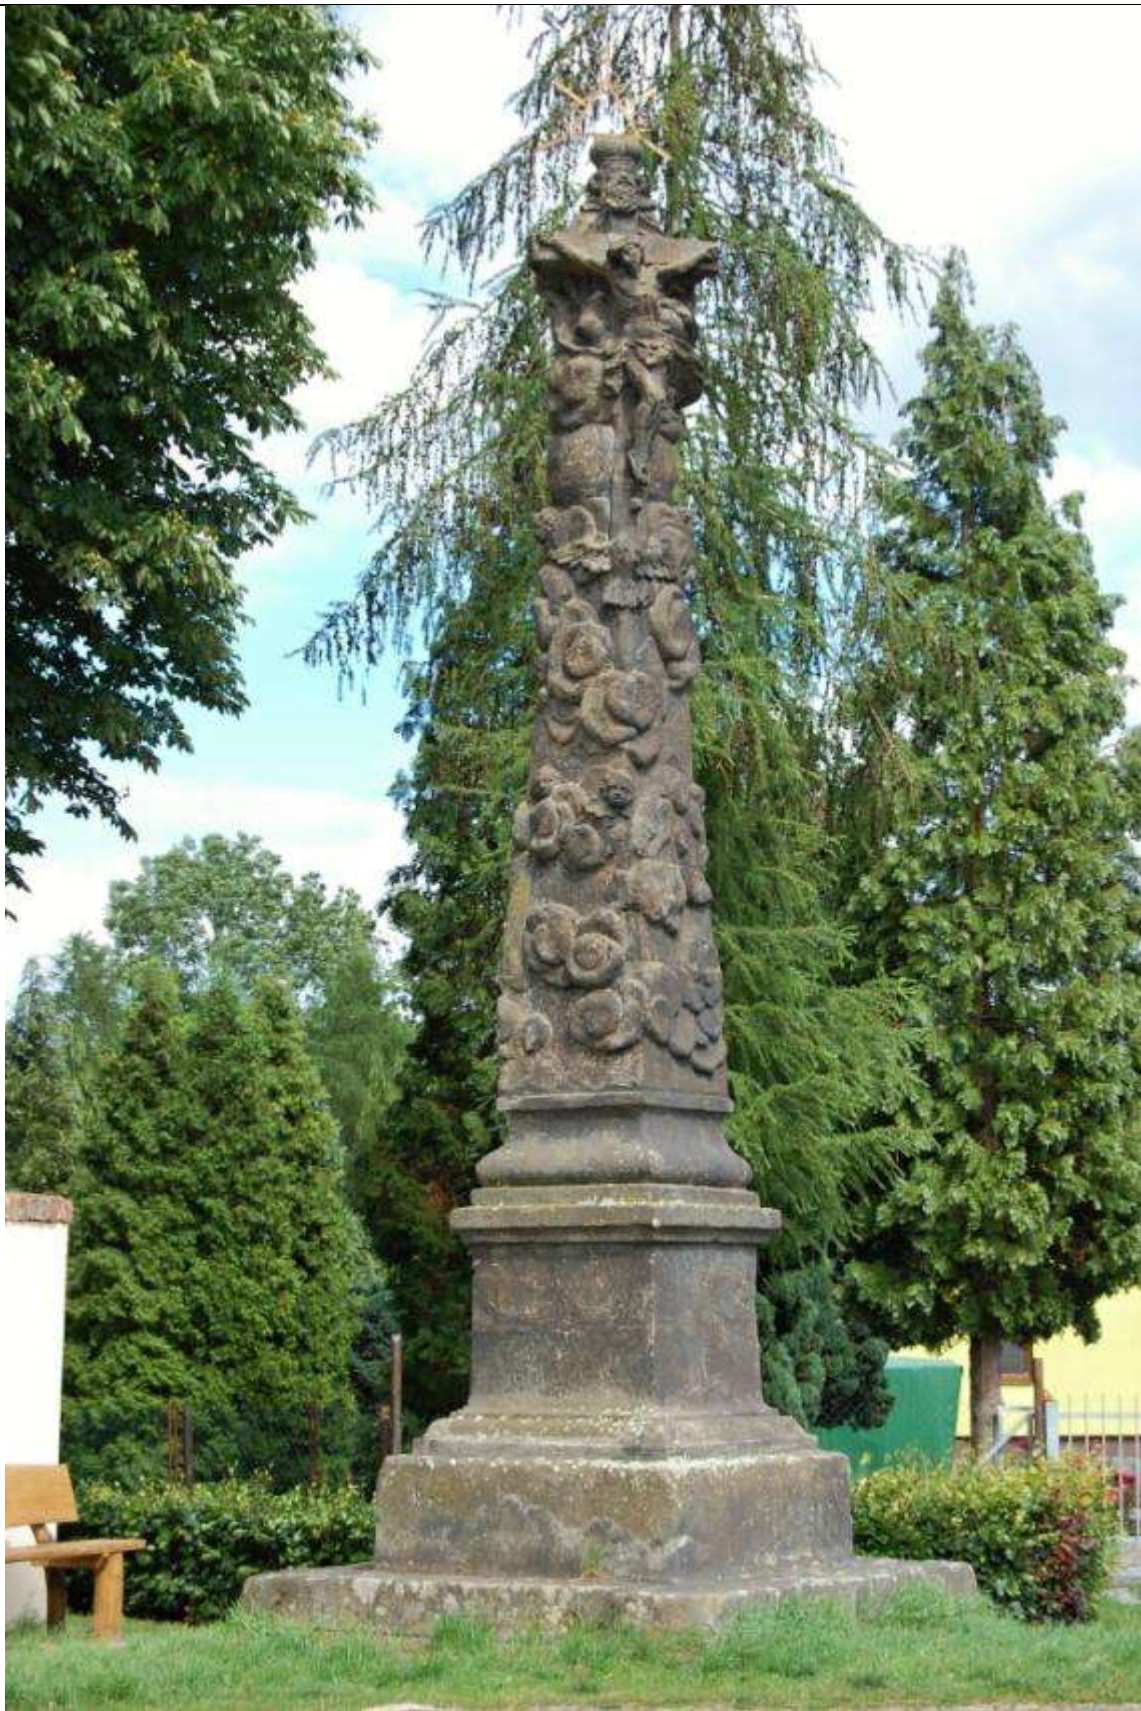
584) Trojiční sloup 07/20

Popis a stav objektu: Sloup se sousoším Nejsvětější Trojice stojí u ohradní zdi zámeckého parku. Jeho vznik je kladen do první poloviny 18. století. První písemná zmínka pochází z dubské pamětní knihy, která k roku 1901 připomíná zadání jeho renovace říšskou hraběnkou Marií.	
Opravy, úpravy a rekonstrukce: Restaurován v 90. letech 20. století, údržba provedena 2009.	
Způsob obnovy: Očištění od biologického napadení (mechy, lišejníky) a provedení biocidního ošetření. Restaurátorská revize.

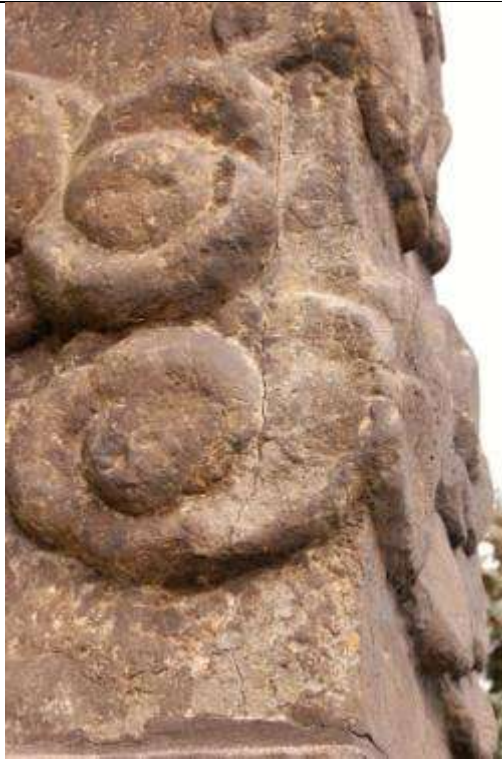
595) Detail popraskání 07/20

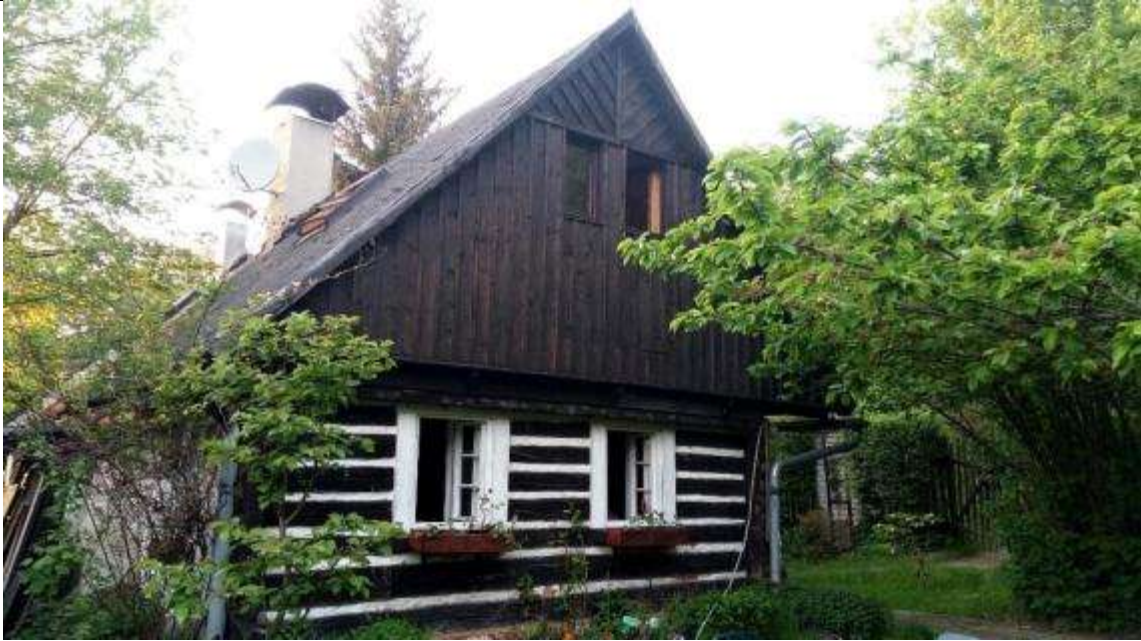
617) Pohled od JV foto 2018

Popis a stav objektu: Přízemní roubený dům pocházející z počátku 19. století je zástupcem předměstské zástavby s drobným zemědělským zázemím. Přes rušivé úpravy je dům dobrým dokladem vývoje a rozmanitosti venkovského stavitelství.	
Opravy, úpravy a rekonstrukce: Provedené opravy posléze respektovaly požadavky památkové péče.	
Způsob obnovy: Ideálně vyměnit lepenkové šablony za vhodnější krytinu.
