Program regenerace městské památkové zóny Dubá

Zpracovala: Bc. Lucie Matysová

Schváleno zastupitelstvem města Dubá

dne: 22. října 2020

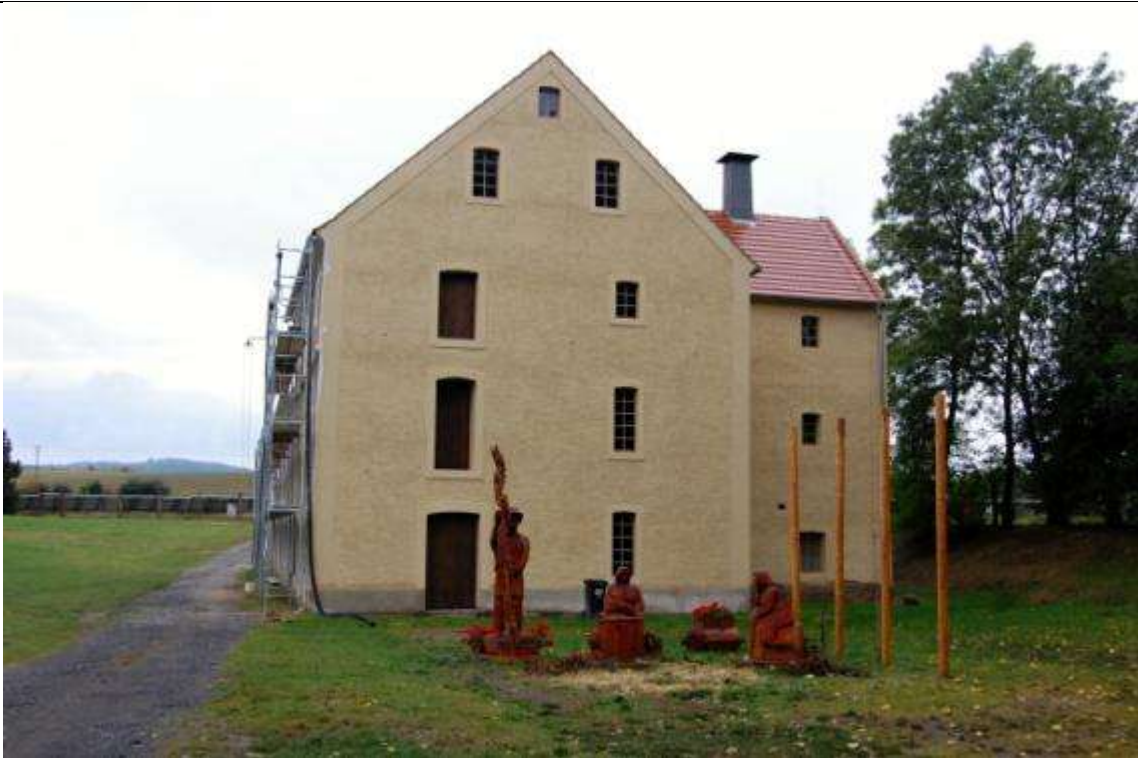
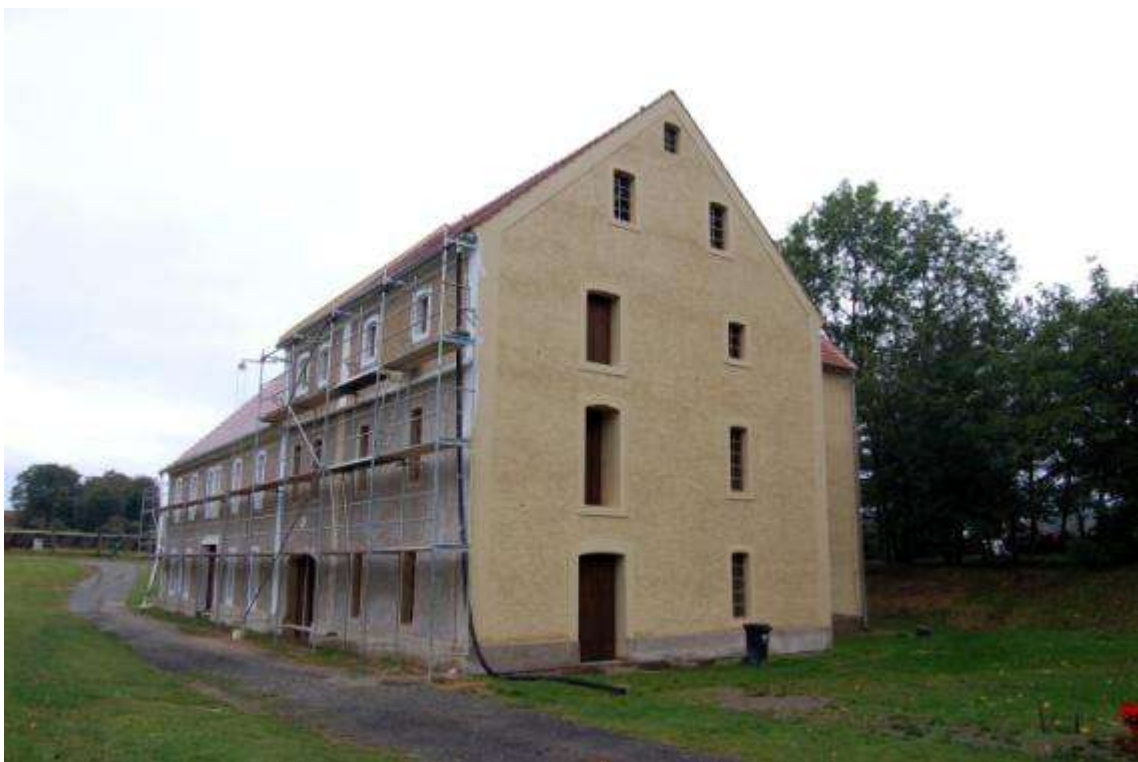
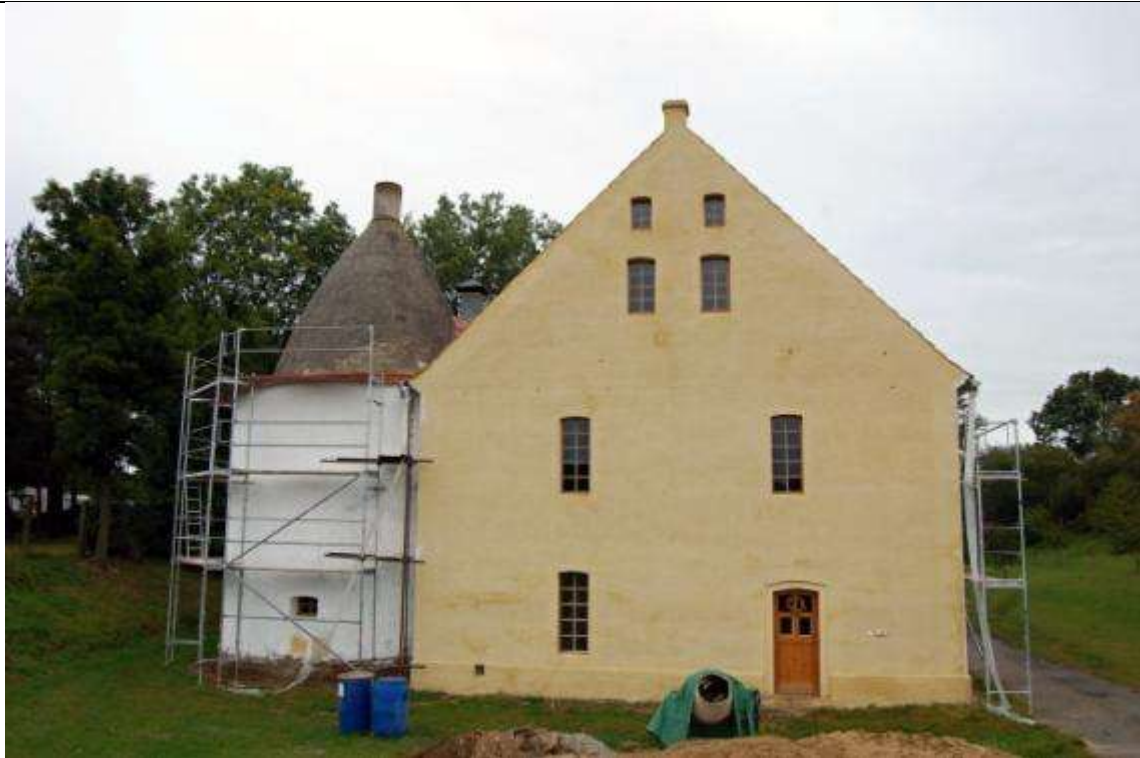
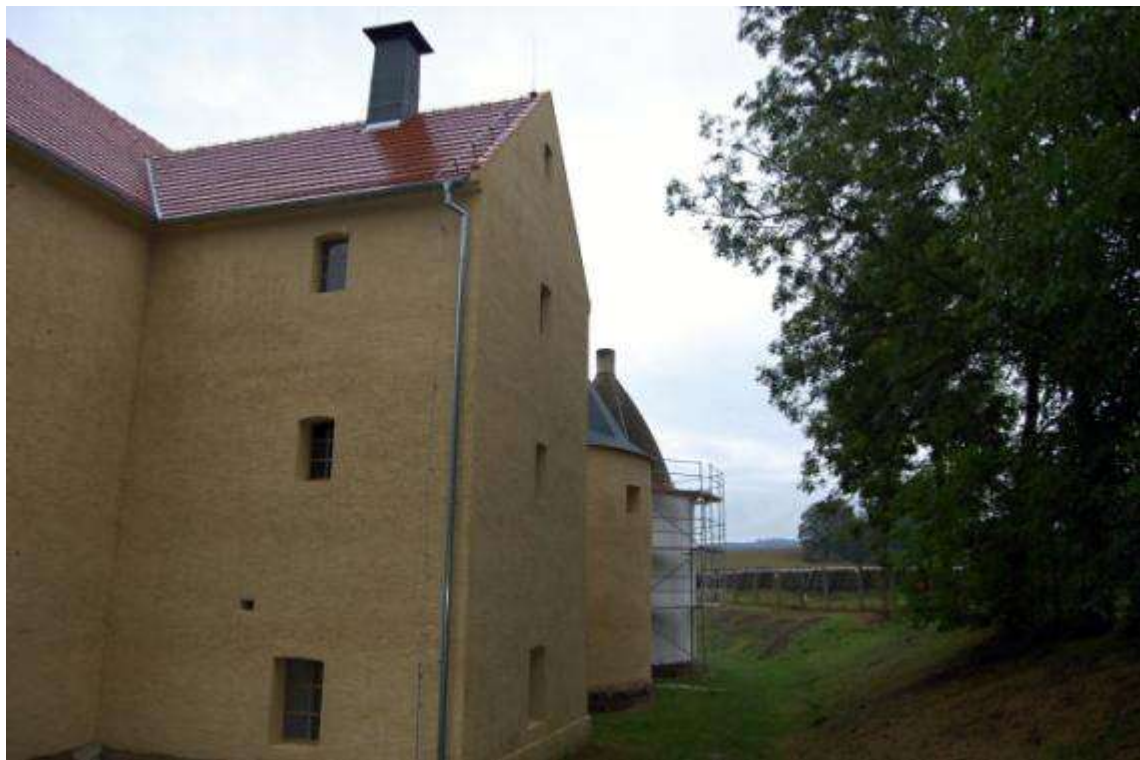
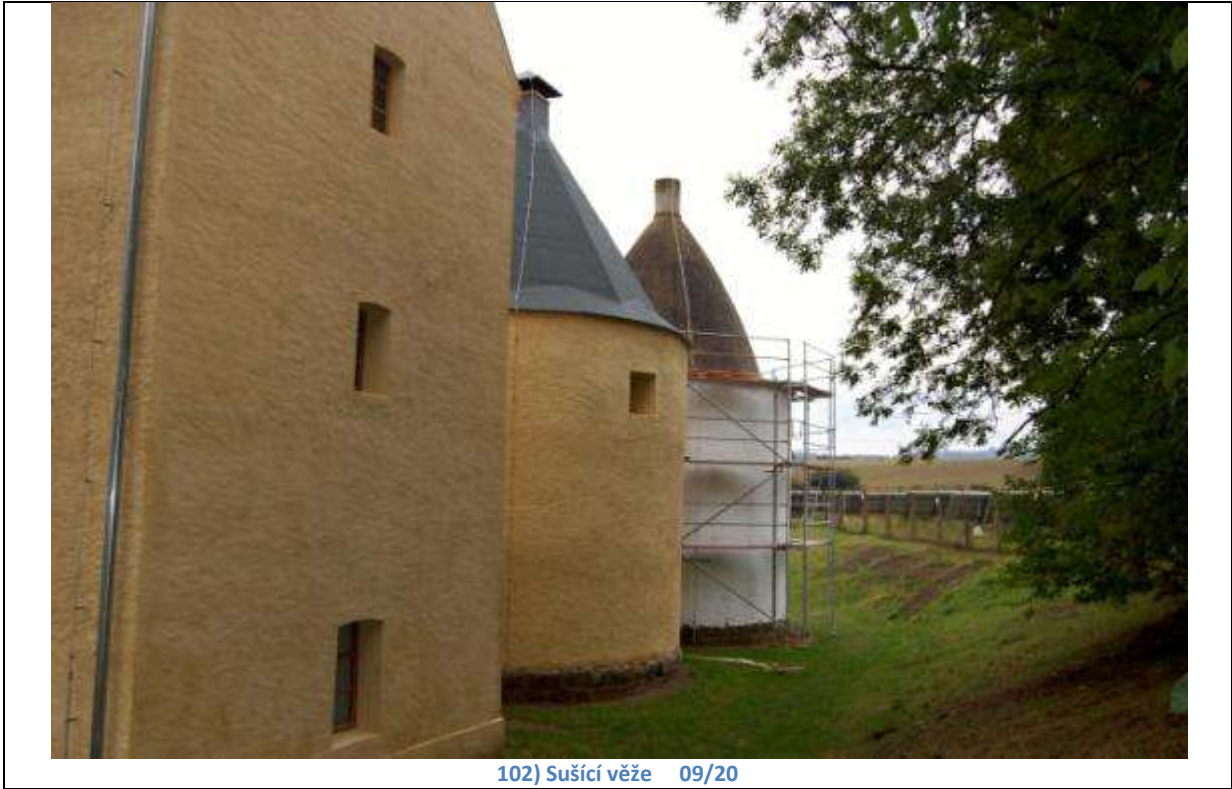
<p>Popis a stav objektu:</p> <p>Patrový zděný objekt s trojicí sušících věží (2 okrouhlé, 1 hranolová) je unikátním dokladem rozvoje chmelařství na Dubsku. Sušárna postavená v roce 1877 byla následně rozšířena v roce 1889. Do současnosti se dochovala nejen stavební část, ale i relikty technologií sušení chmele.</p>	
<p>Opravy, úpravy a rekonstrukce:</p> <p>Probíhá celková rekonstrukce.</p>	
<p>Způsob obnovy:</p>

99) Opravy SV strany 09/20

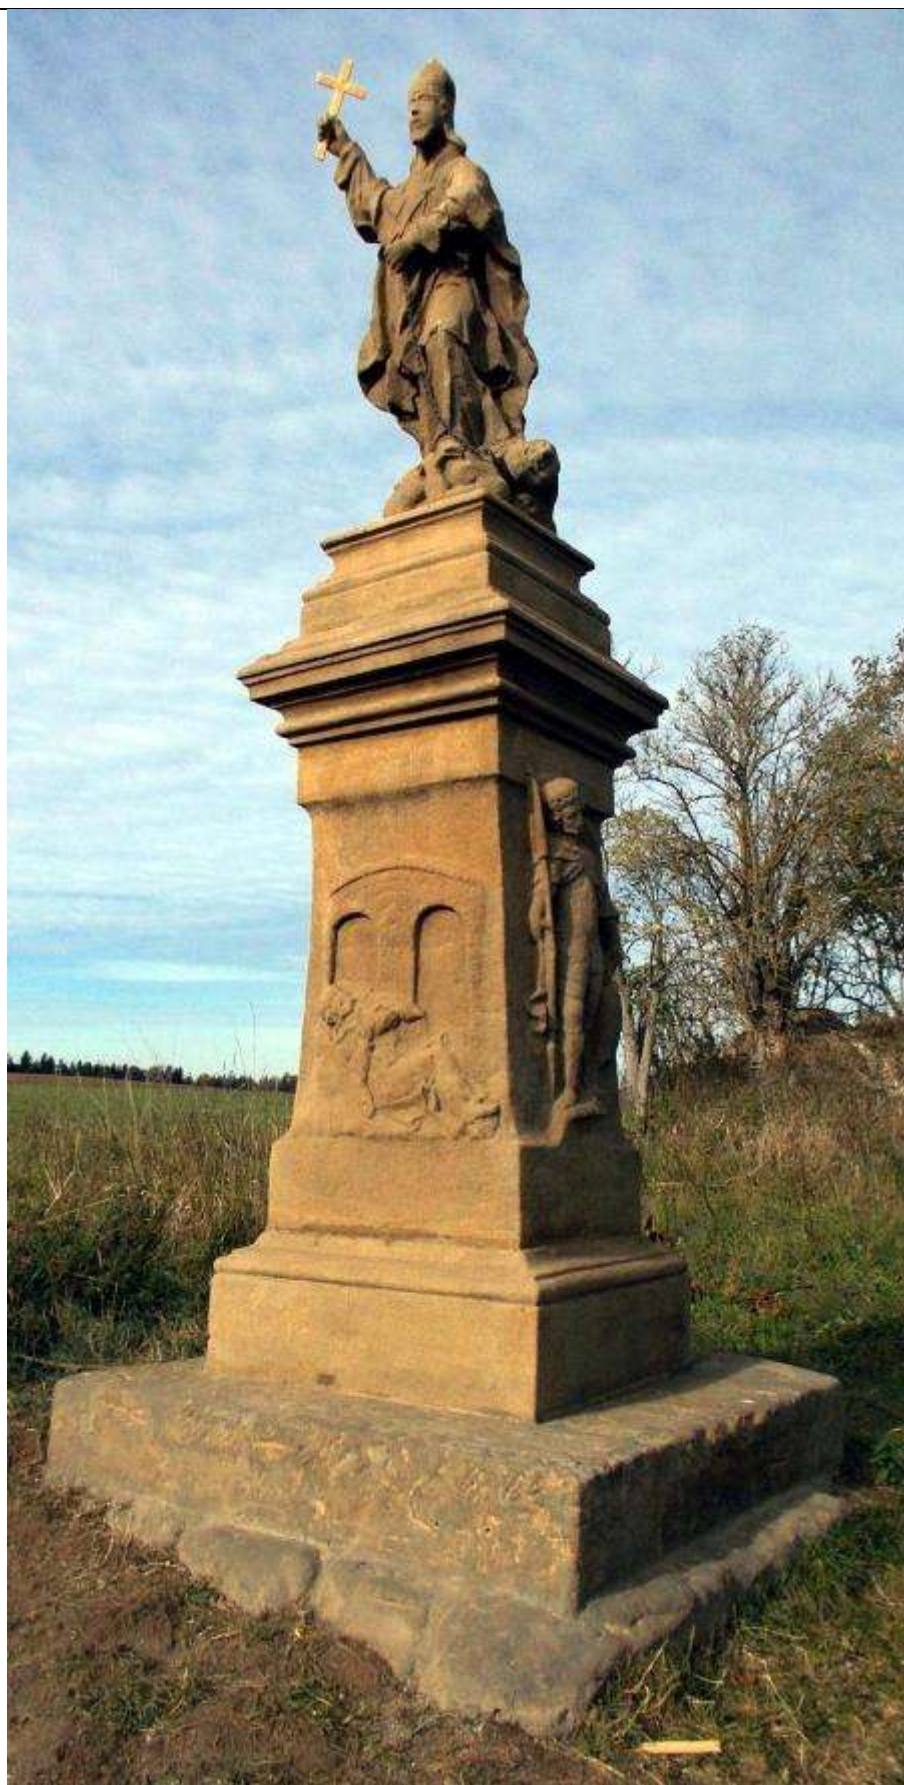
<p>Popis a stav objektu:</p> <p>Sochu nechal v polích nedaleko Dubé údajně zřídit roku 1740 Josef Ungermann. Proslula především tím, že nedaleko od ní se odehrála vražda, jejíž motiv posloužil K. H. Máchovi při tvorbě Máje.</p> <p>Na původním stanovišti u Sviňského dolu stojí výdusek z roku 1988, originál se nachází v Doksech před špitálkem. Město Dubá usiluje o návrat originálu. Originál je poškozený, sokl velmi silně. Soše chybí část paže a berla.</p>	
<p>Opravy, úpravy a rekonstrukce:</p> <p>2018 - oprava a doplnění atributů</p>	
<p>Způsob obnovy:</p>

103) Výdusek sochy sv. Prokopa po poslední opravě 09/18

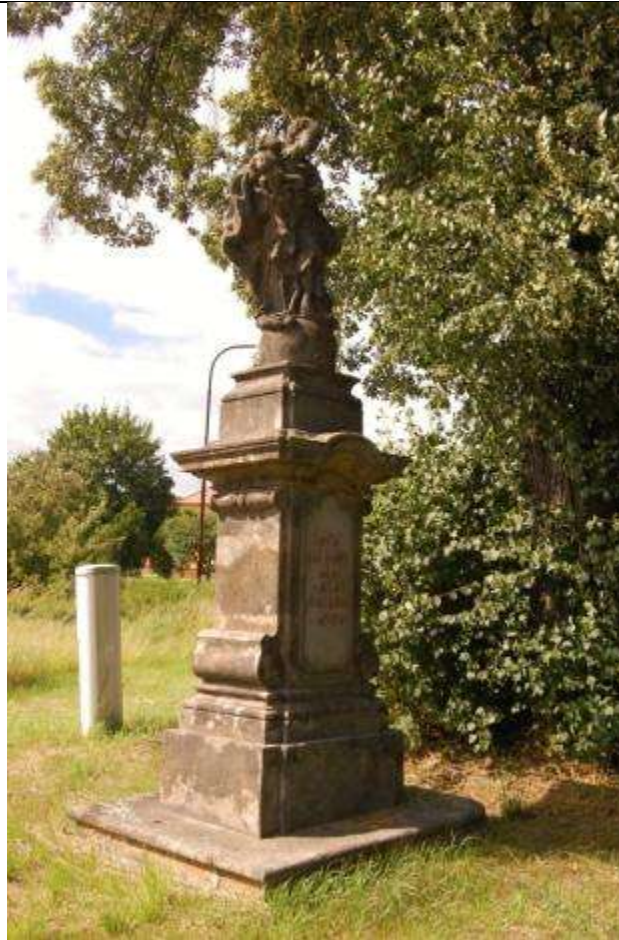
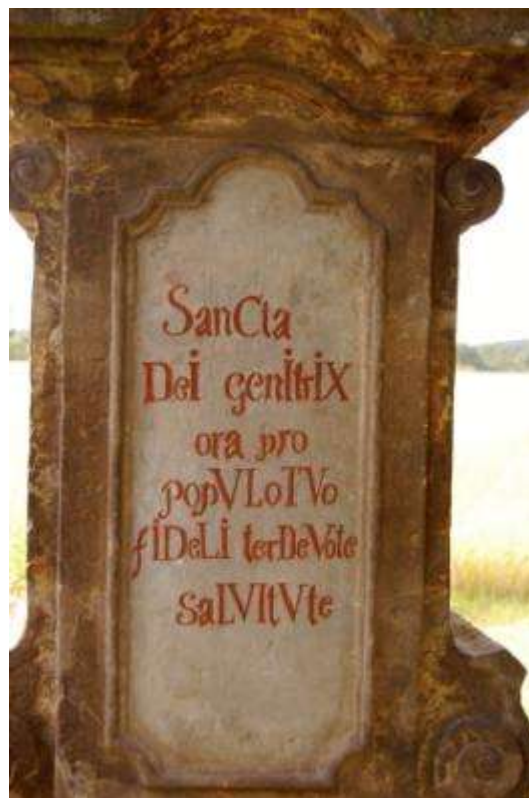
Popis a stav objektu: Barokní pískovcová plastika Panny Marie, ikonograficky vycházející z typu Immaculata, zde atypická tím, že drží na pravé ruce Ježíška a levou nohou našlapuje na půlměsíc, se nachází u odbočky k bytovým domům na Novém Berštejně. Pochází pravděpodobně z roku 1767.	
Opravy, úpravy a rekonstrukce: Restaurována v roce 2008.	
Způsob obnovy: Je potřeba doplnit atributy.

635) Detail soklu 07/20

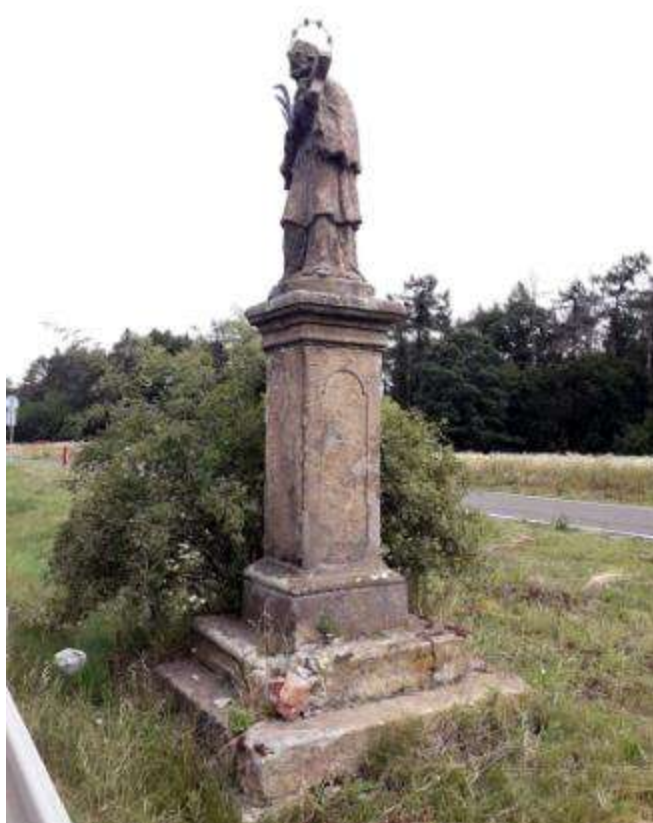
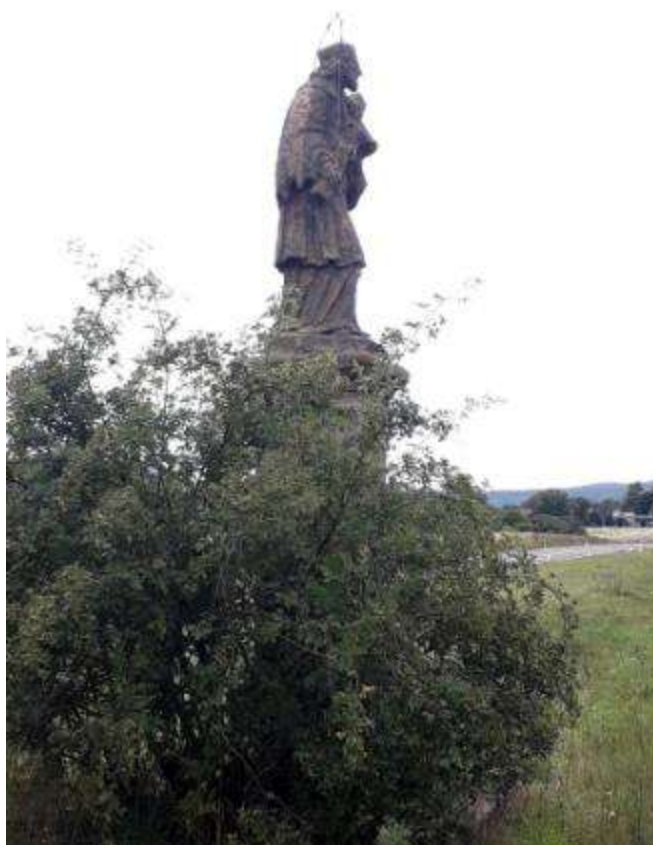
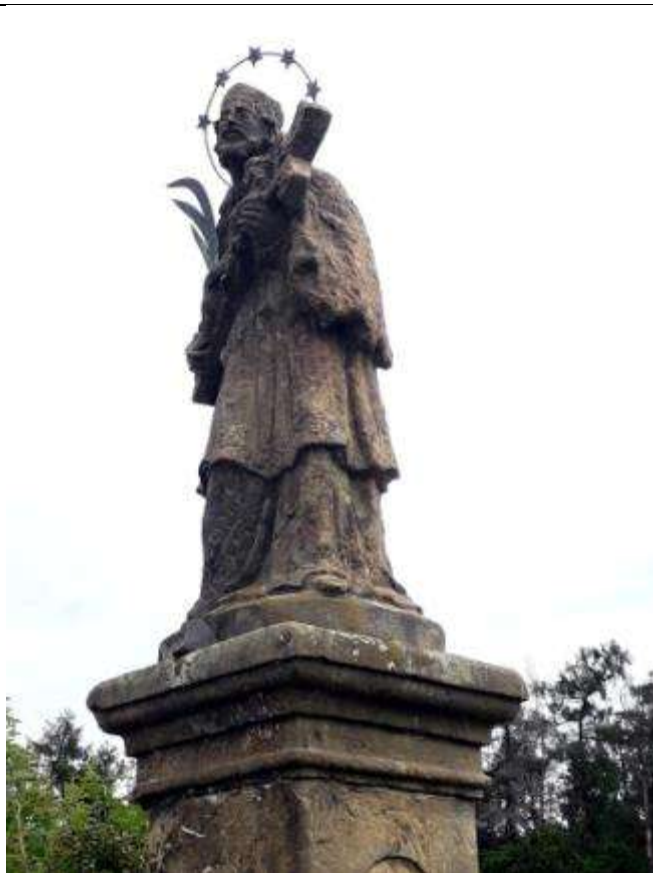
Poř. č.: 05	Název objektu: Socha sv. Jana Nepomuckého
Rejstříkové číslo ÚSKP: 19797/5-2934	Umístění: p. p. č. 3096/50 k. ú. Dubá
Vlastník: [REDACTED]	
<p>Popis a stav objektu: Pískovcovou barokní sochu pocházející pravděpodobně z roku 1743 nalezneme přibližně kilometr od Nového Berštejna při silnici I/9. Svatý Jan Nepomucký je znázorněn v obvyklém ikonografickém pojetí v kanovníckém rouchu s kvadrátkem na hlavě a svatozáří s pěti hvězdami.</p>	
<p>Opravy, úpravy a rekonstrukce: Restaurována v letech 1994 - 95.</p>	
<p>Způsob obnovy: Opravit poškozený sokl. Očistit od biologického napadení (mechy, lišejníky) a provést biocidní ošetření. Základní restaurátorská revize.</p>

668) Socha s měděnými atributy 07/20

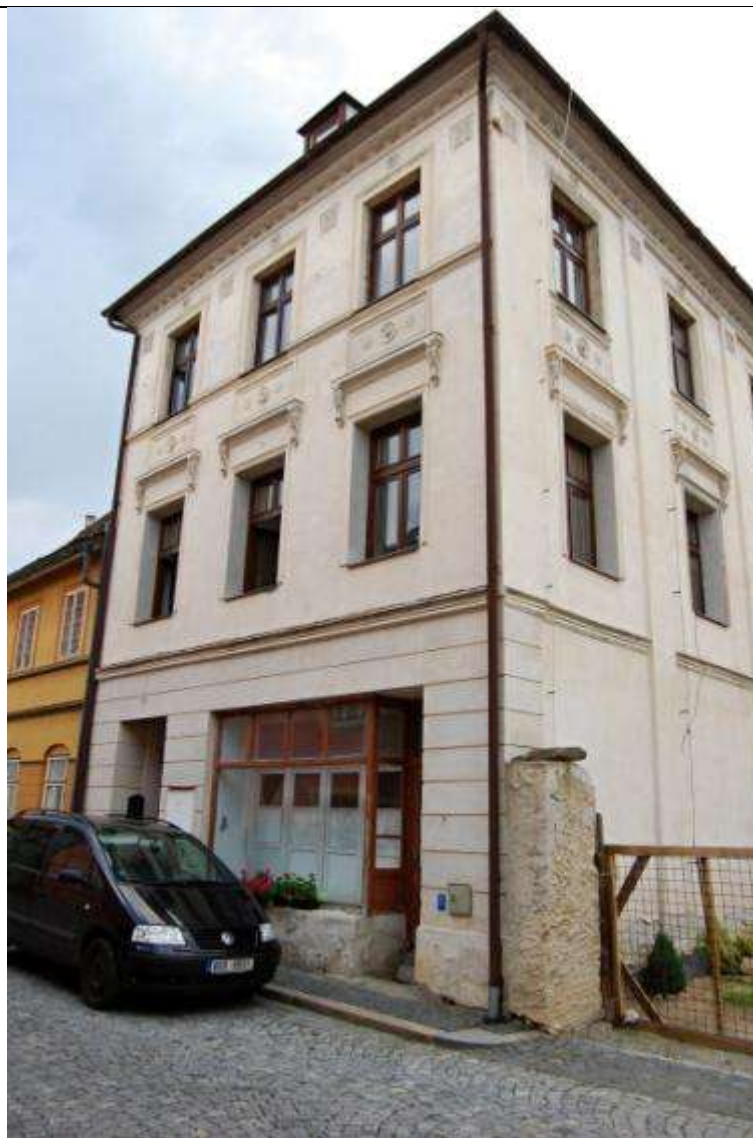
6810) Pohled z Poštovní ulice 06/20

Popis a stav objektu: Zděný novorenesanční dvoupatrový dům se štukovou výzdobou fasády.	
Opravy, úpravy a rekonstrukce: Na objektu jsou dlouhodobě prováděny stavební úpravy, nová střecha a oprava fasády.	
Způsob obnovy: Nutné citlivě řešit okna a výkladce, zachovat dveře.

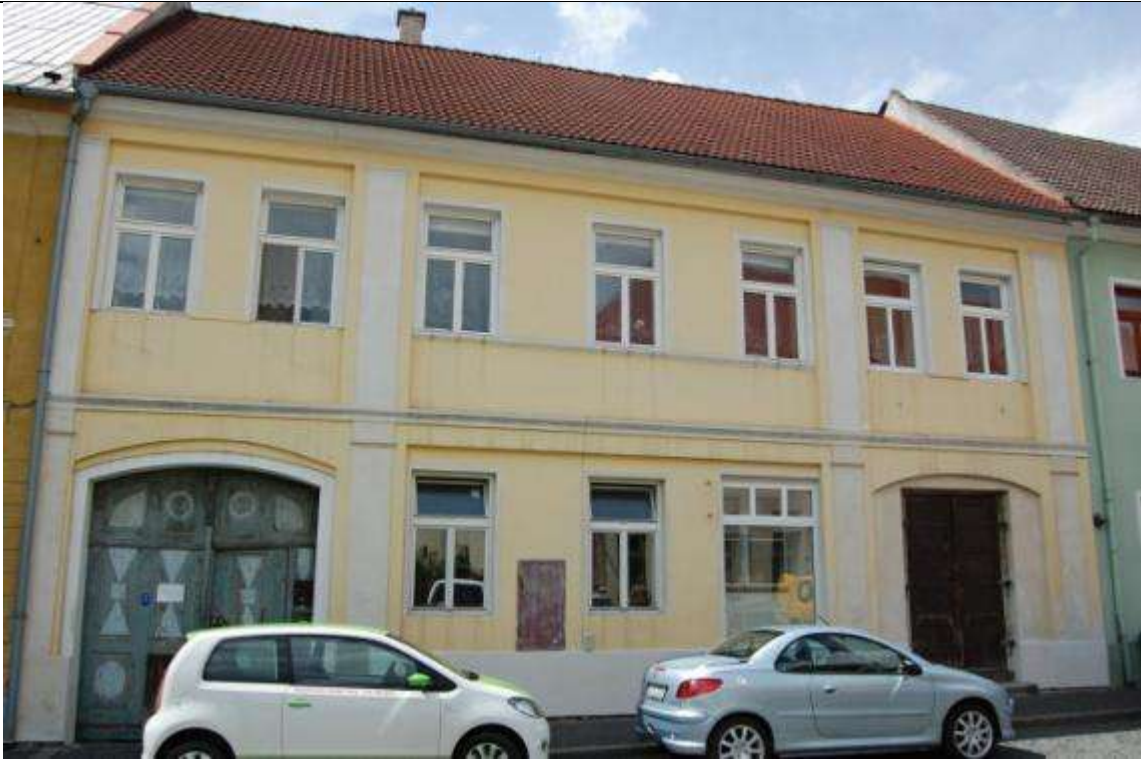
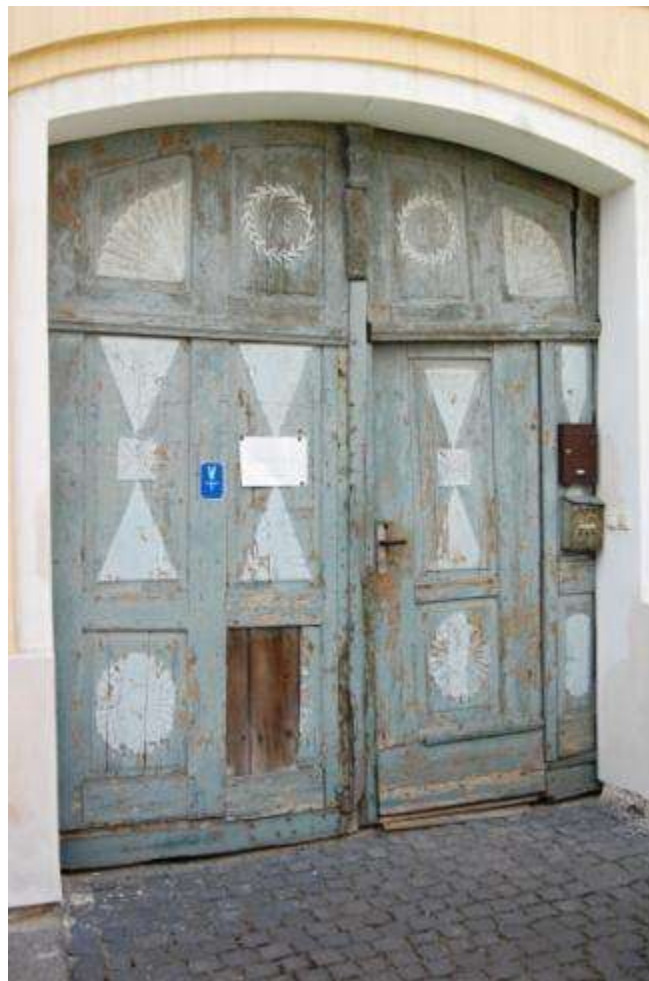
Popis a stav objektu: Zděný patrový dům.	
Opravy, úpravy a rekonstrukce: Opravena fasáda, nová střecha – nevhodně hladké šambrány oken. Ve dvoře zničena původní dřevěná pavlač.	
Způsob obnovy: Nutné provést restaurování vrat!

7012) Detail vrat 06/20

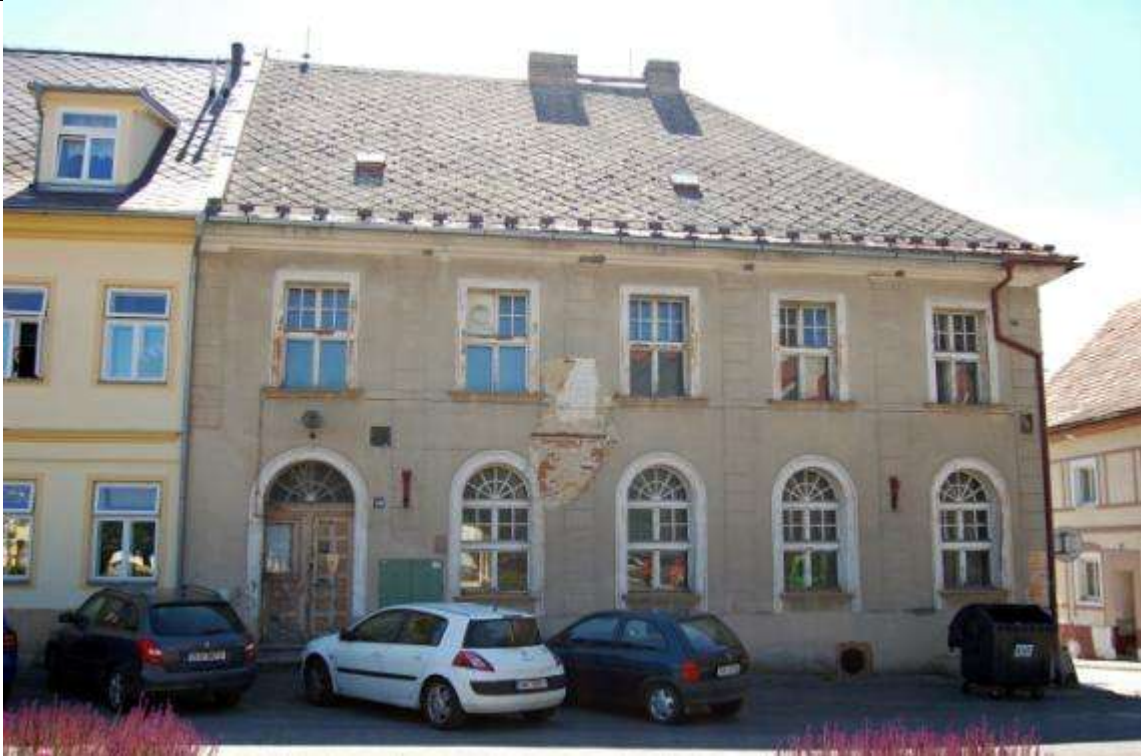
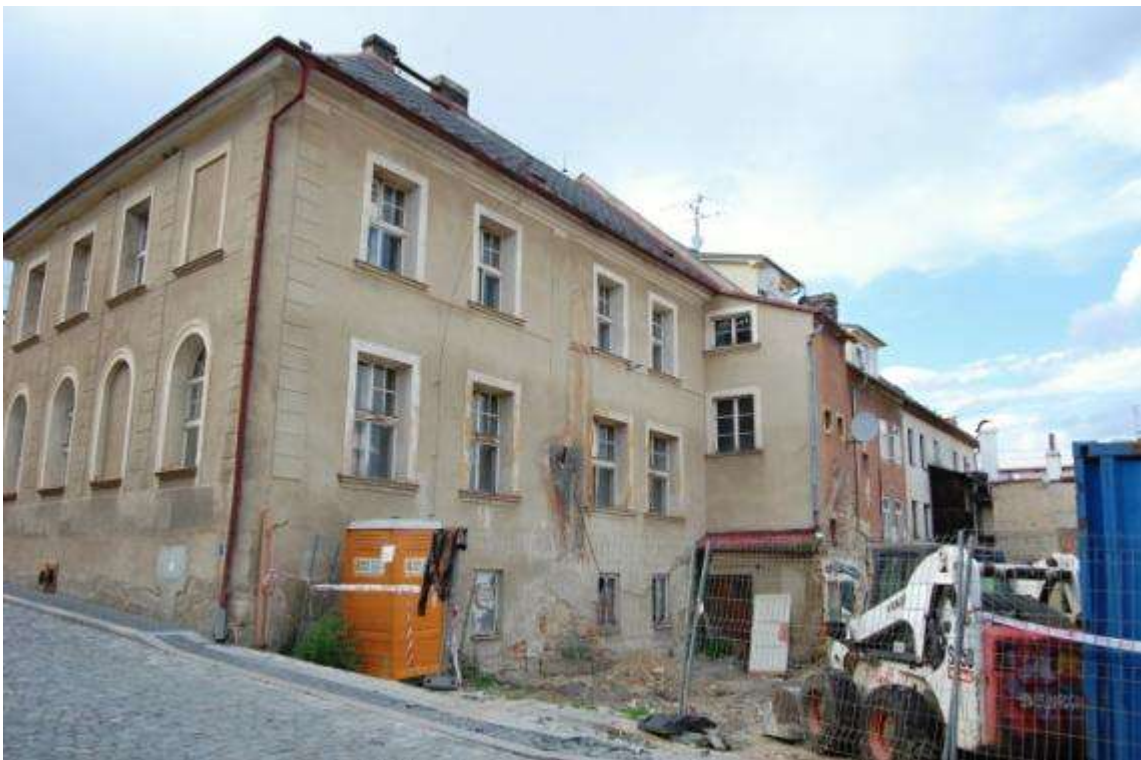
Popis a stav objektu: Zděný patrový dům.	
Opravy, úpravy a rekonstrukce: Zpracovány dva projekty (lékařský dům, sociální byty).	
Způsob obnovy: Při úpravách zachovat původní okna a dveře, odstranit větráky u sklepa, odstranit lampu nad vchodem, odstranit z fasády břizolitovou omítku - nová dle historického členění.

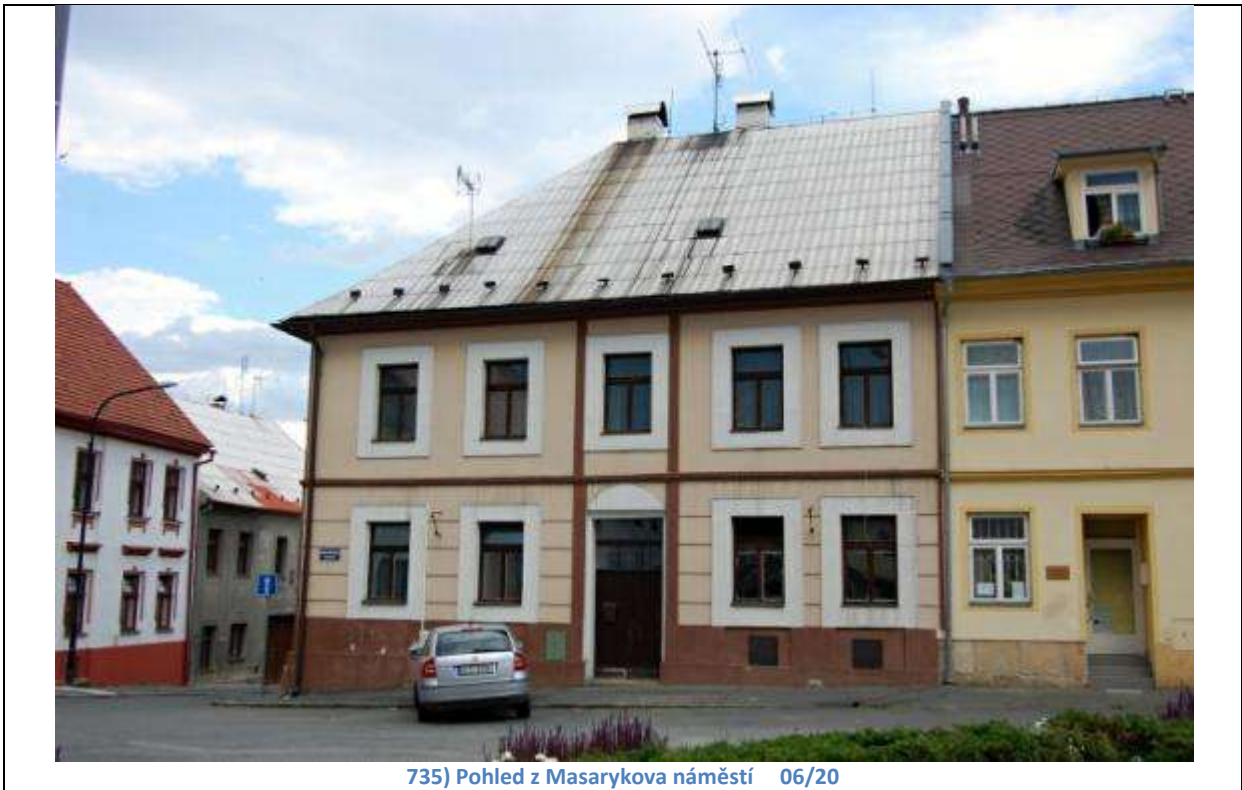
735) Pohled z Masarykova náměstí 06/20

Popis a stav objektu: Zděný objekt se zajímavou dispozicí (dvorní část s pavláčkou) a sklepy, kde je zdroj vody (ne však pitné).	
Opravy, úpravy a rekonstrukce:	
Způsob obnovy: Nevhodné dveře, krytina, okna. Špatně řešena barva fasády.

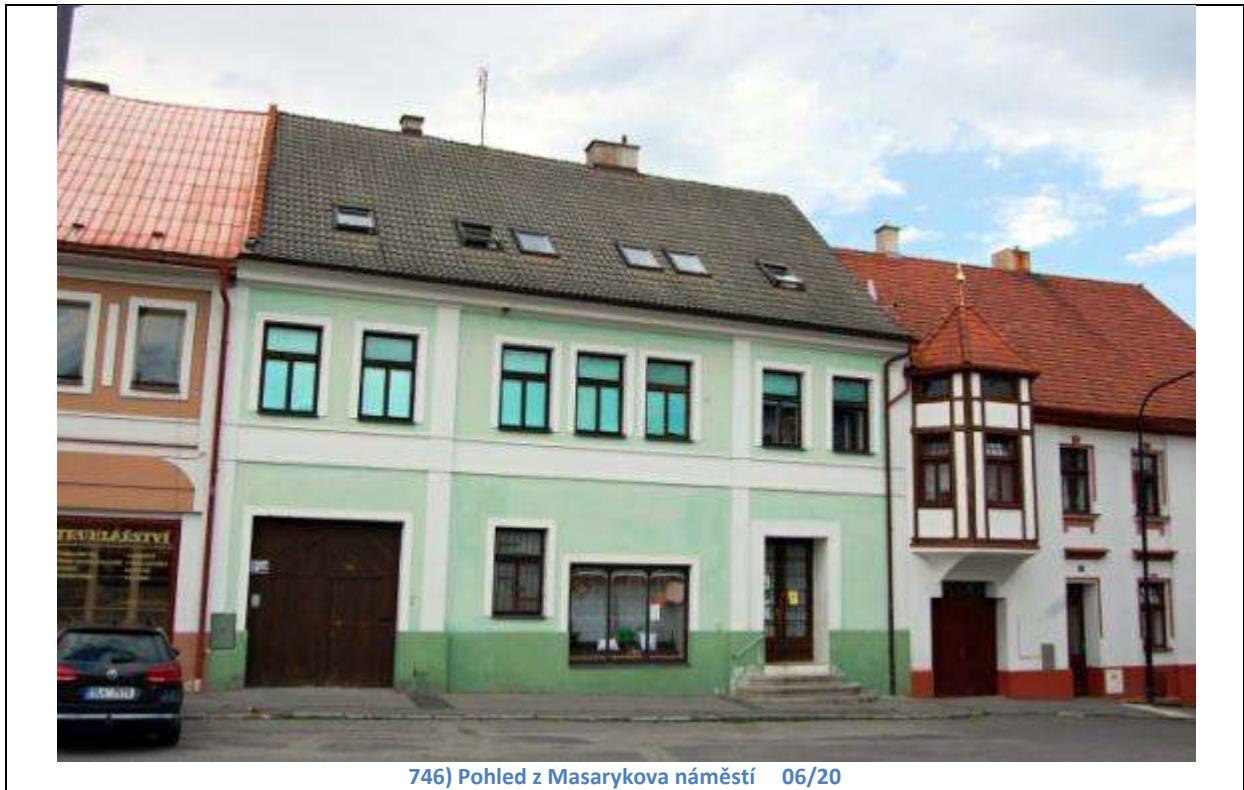
746) Pohled z Masarykova náměstí 06/20

Popis a stav objektu: Zděný patrový dům.	
Opravy, úpravy a rekonstrukce: Objekt po stavebních úpravách - dobrý stav.	
Způsob obnovy: Úprava výkladce

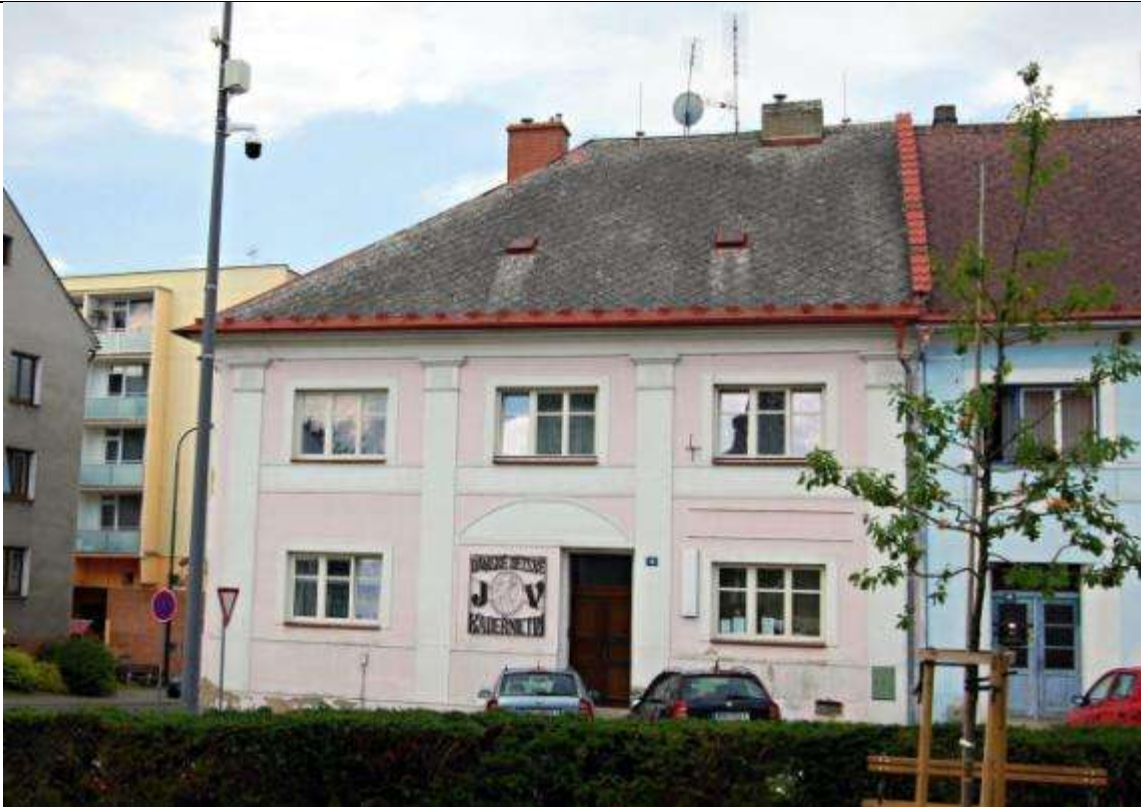
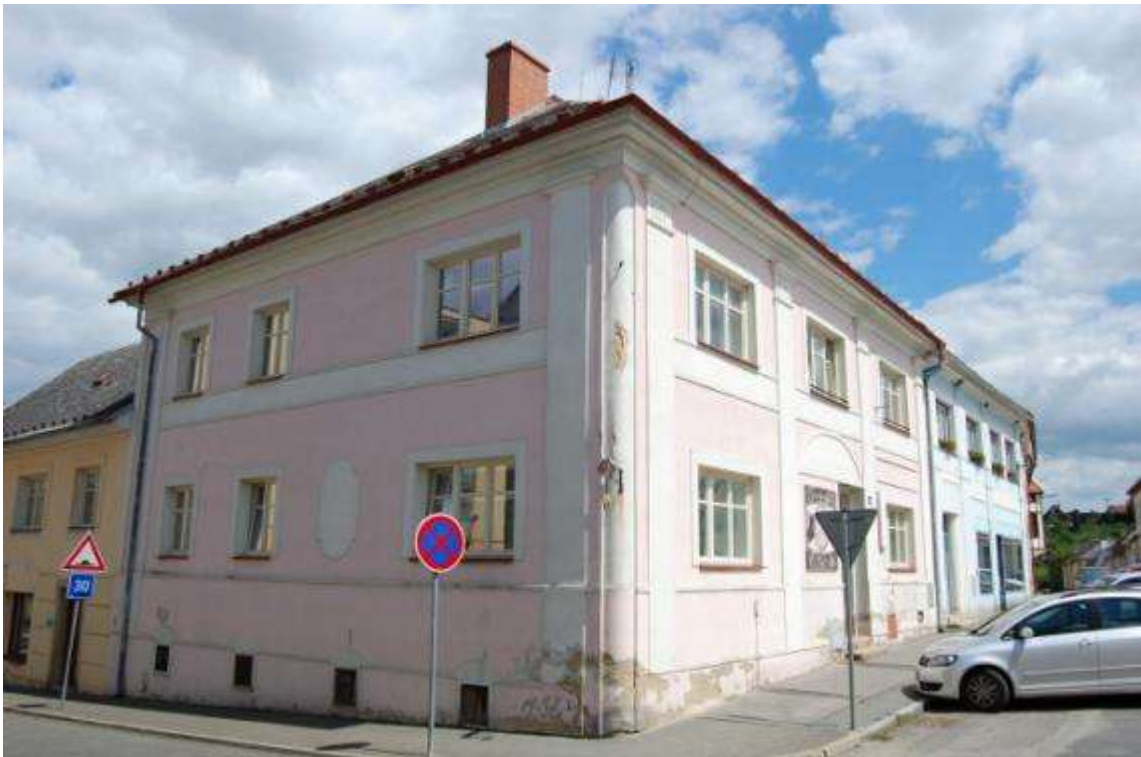
Popis a stav objektu: Zděný rohový dům.	
Opravy, úpravy a rekonstrukce: Výměna oken, dveří a oprava komína.	
Způsob obnovy: Oprava fasády.

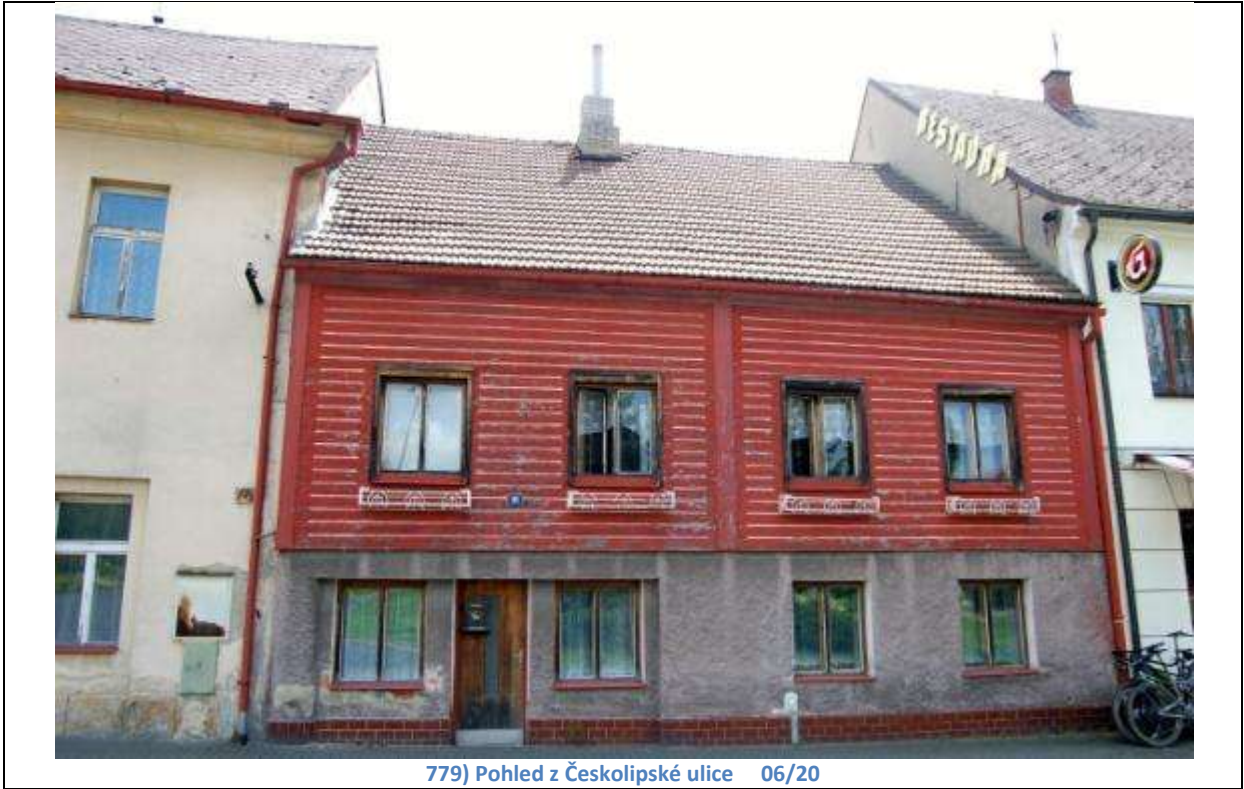
779) Pohled z Českolipské ulice 06/20

Popis a stav objektu: Z části dřevěný a zděný objekt.	
Opravy, úpravy a rekonstrukce:	
Způsob obnovy: Při úpravě komínu odstranit nevhodnou trubku. Nevhodné obložení soklu. Instalovat vhodnější vchodové dveře. Odstranění břízolitu.

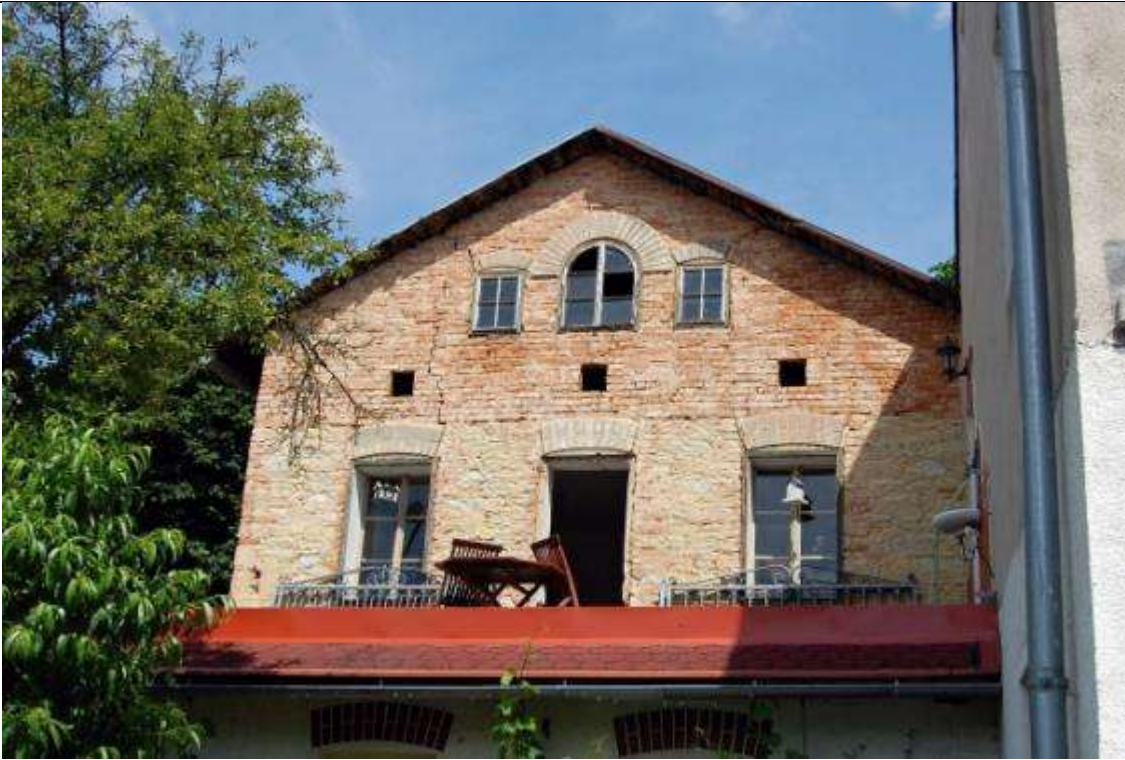
7820) Pohled z Českolipské ulice 06/20

Popis a stav objektu: Zděný objekt. Došlo ke zřícení sklepní klenby, která sebou strhla i přístupové schodiště.	
Opravy, úpravy a rekonstrukce: Probourán vstup z terasy objektu č. p. 65 (původně okno).	
Způsob obnovy: Otlučená omítka - nutno citlivě řešit členění podle původního. Doplnit chybějící okna, zachovat okénka ve štítě. Střecha je v havarijním stavu.

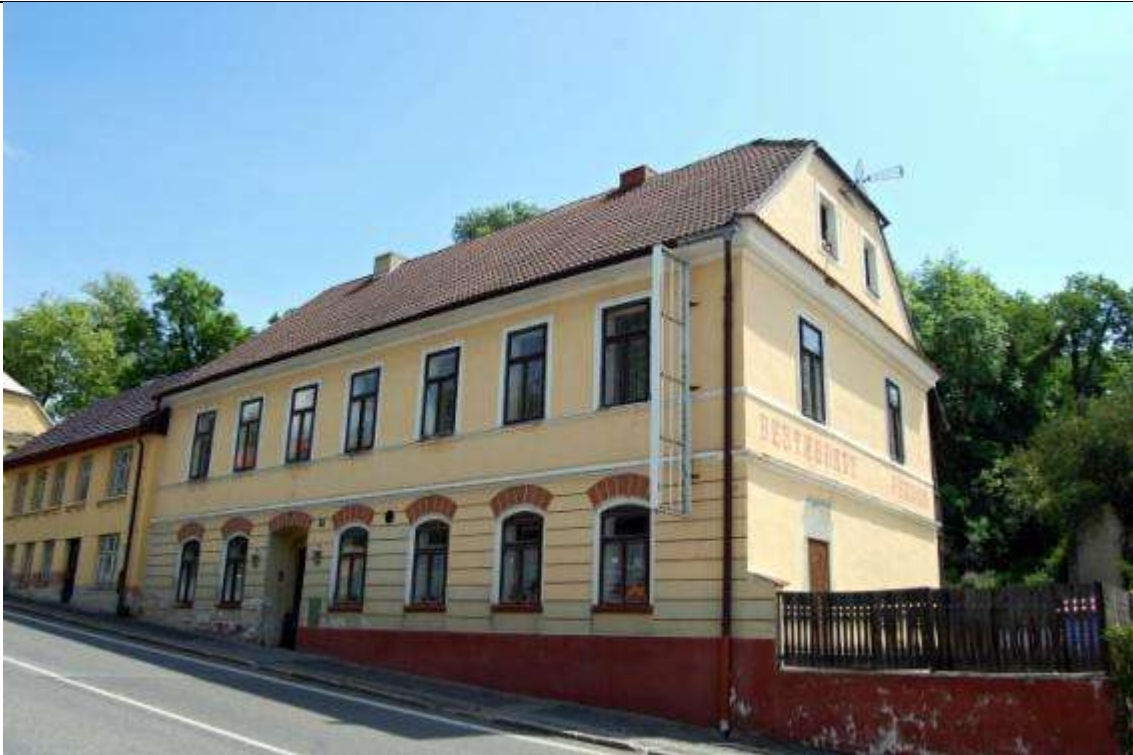
79) Pohled z Českolipské ulice 06/20

Popis a stav objektu: Zděný patrový dům.	
Opravy, úpravy a rekonstrukce:	
Způsob obnovy: Nutno zachovat fasádu, okna - ve štítě lépe vyměnit za vhodnější na líci fasády. Zvolit lepší barevnost fasády.

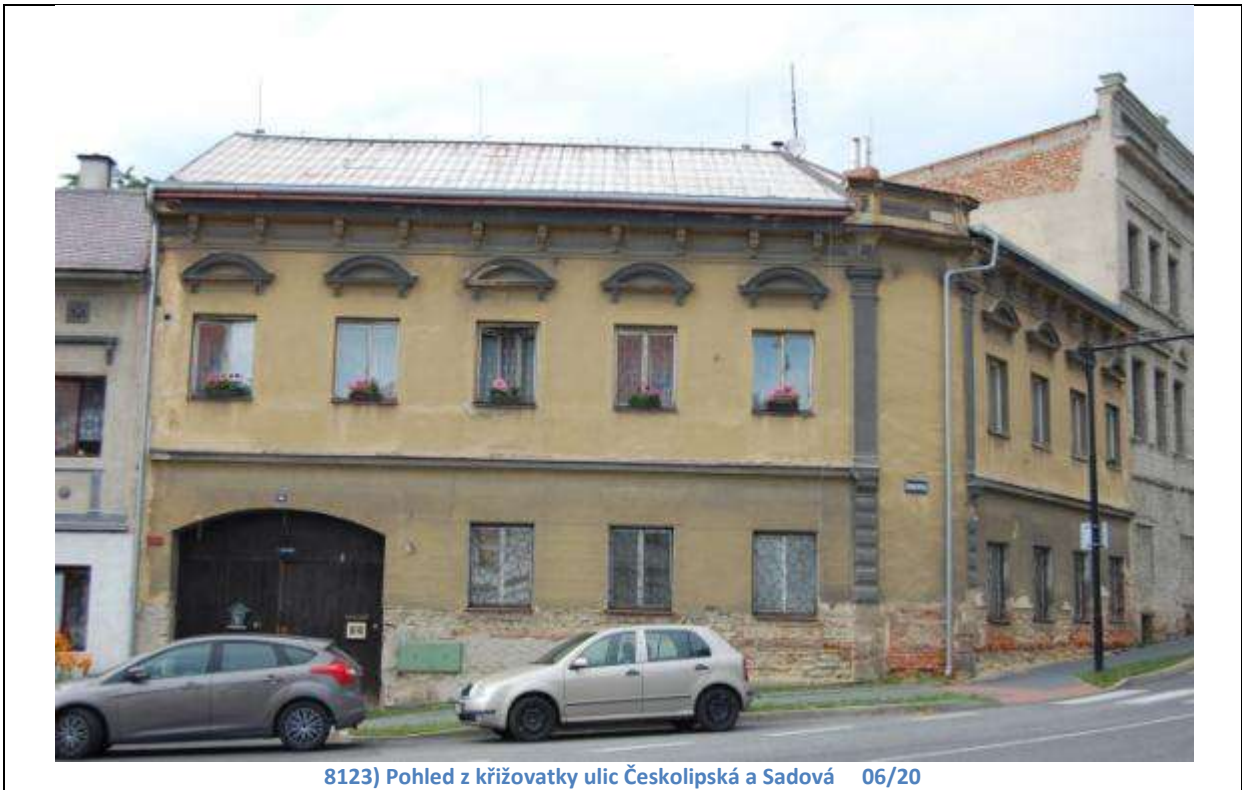
8123) Pohled z křižovatky ulic Českolipská a Sadová 06/20

Popis a stav objektu: Rohový zděný objekt s uzavřeným dvorem.	
Opravy, úpravy a rekonstrukce: Oprava komína.	
Způsob obnovy: Nevhodný typ oken, nutné zachovat členění fasády a doplnit šambrány oken. Osadit hezčí vrata. Nevodná střešní krytina.

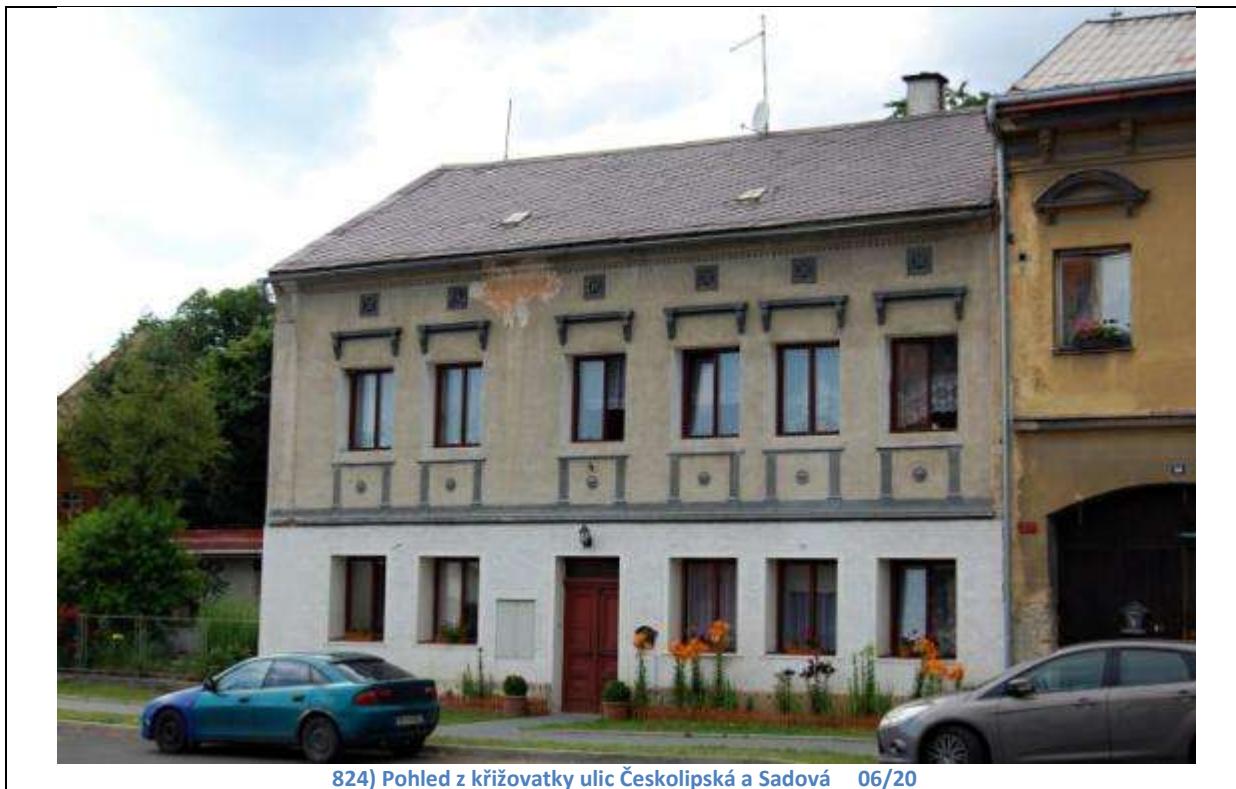
824) Pohled z křižovatky ulic Českolipská a Sadová 06/20

Popis a stav objektu: Zděný patrový dům. Původní ozdobné prvky fasády, chybí šambrány, zachovalé velmi pěkné vstupní dveře (nejsou původní).	
Opravy, úpravy a rekonstrukce:	
Způsob obnovy: odstranění břizolitu, oprava fasády (předtím sondáž barevnosti), nevhodná okna
