Program regenerace městské památkové zóny Dubá

Zpracovala: Bc. Lucie Matysová

Schváleno zastupitelstvem města Dubá

dne: 22. října 2020

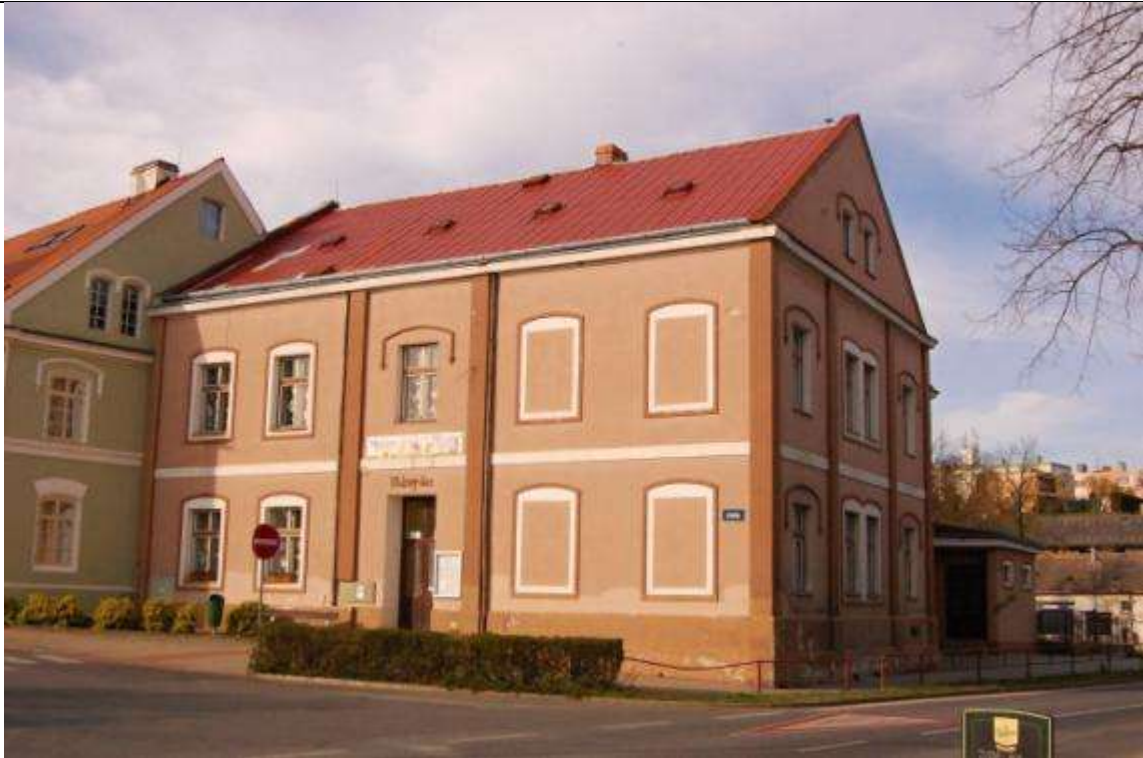
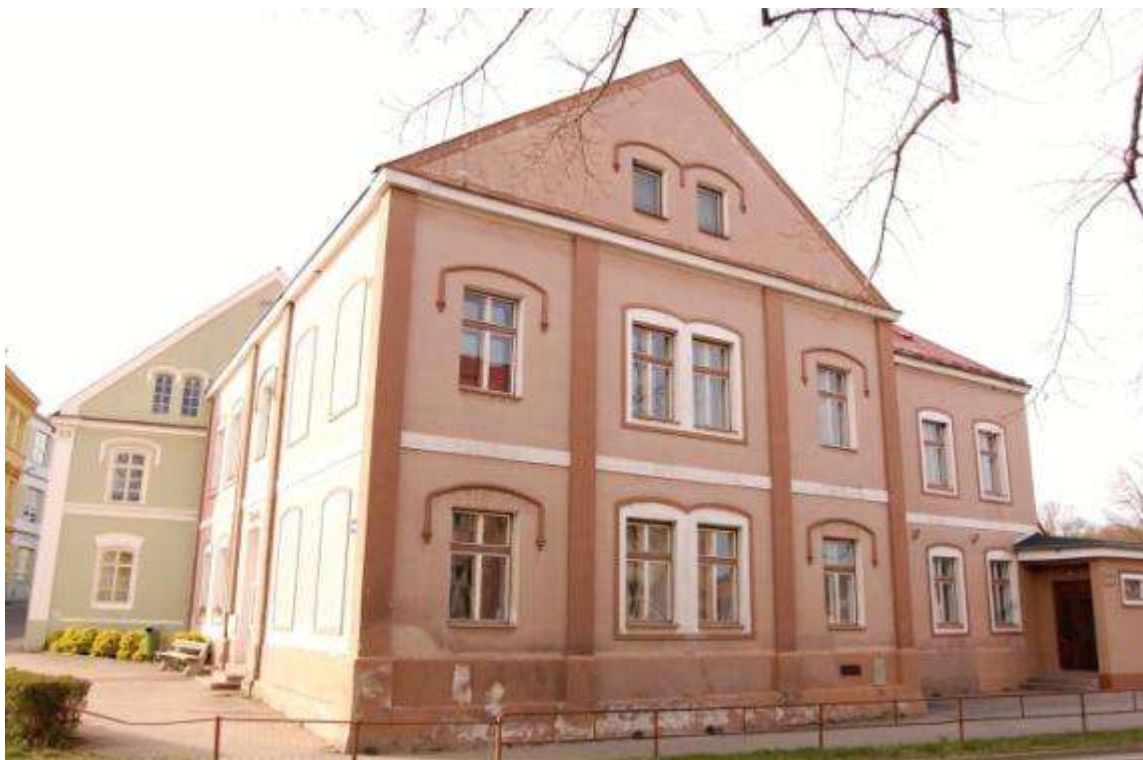
Popis a stav objektu: Zděný patrový objekt.	
Opravy, úpravy a rekonstrukce: Byla natřena okna.	
Způsob obnovy: Nevhodná krytina střechy, zvolit jinou barevnost při opravě fasády. Ideálně doplnit ozdobný štít a vyměnit dveře.

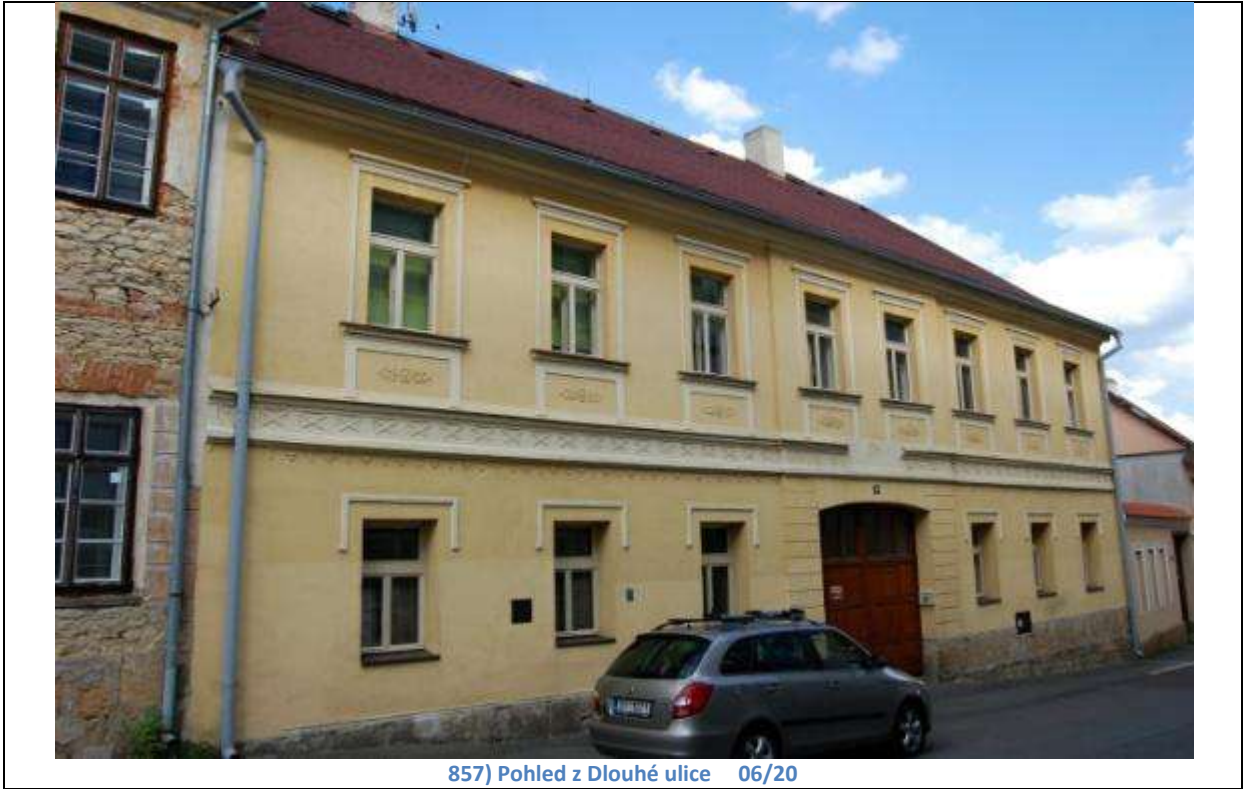
857) Pohled z Dlouhé ulice 06/20

Popis a stav objektu: Zděný patrový dům.	
Opravy, úpravy a rekonstrukce: Po stavebních úpravách. Fasáda je po rekonstrukci.	
Způsob obnovy: Nahodit sokl. Nevhodná střešní krytina - při výměně použít pálenou (bobrovky).

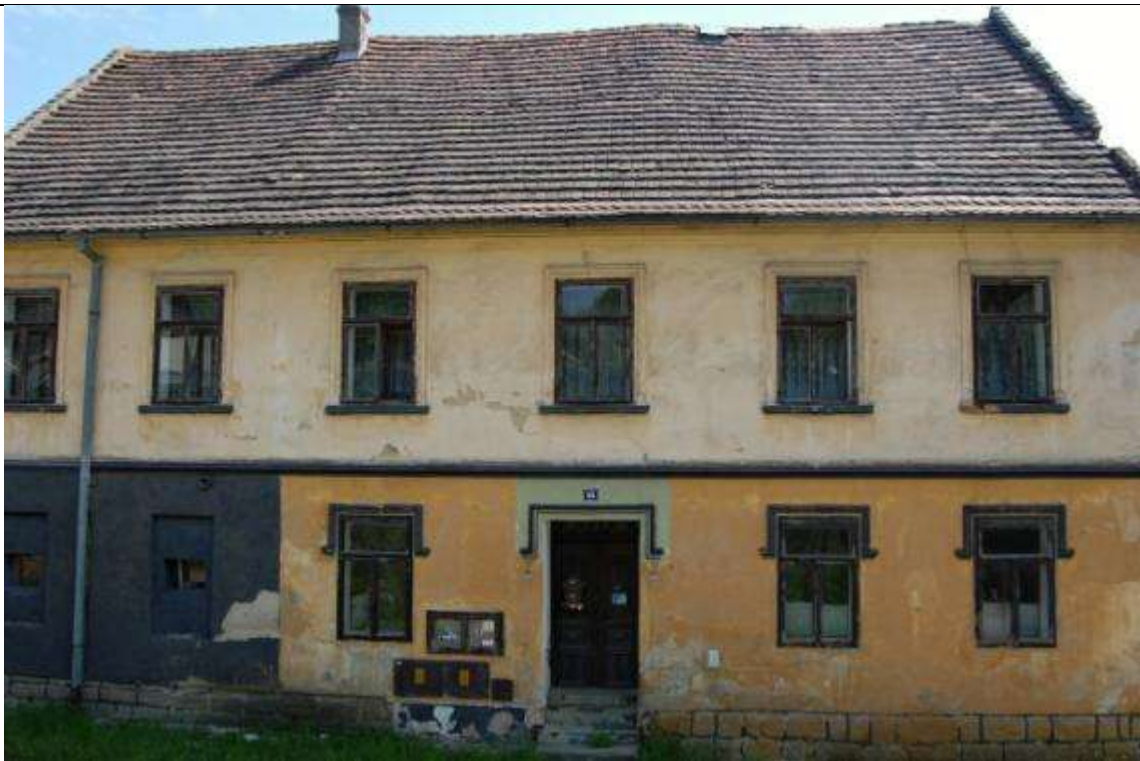
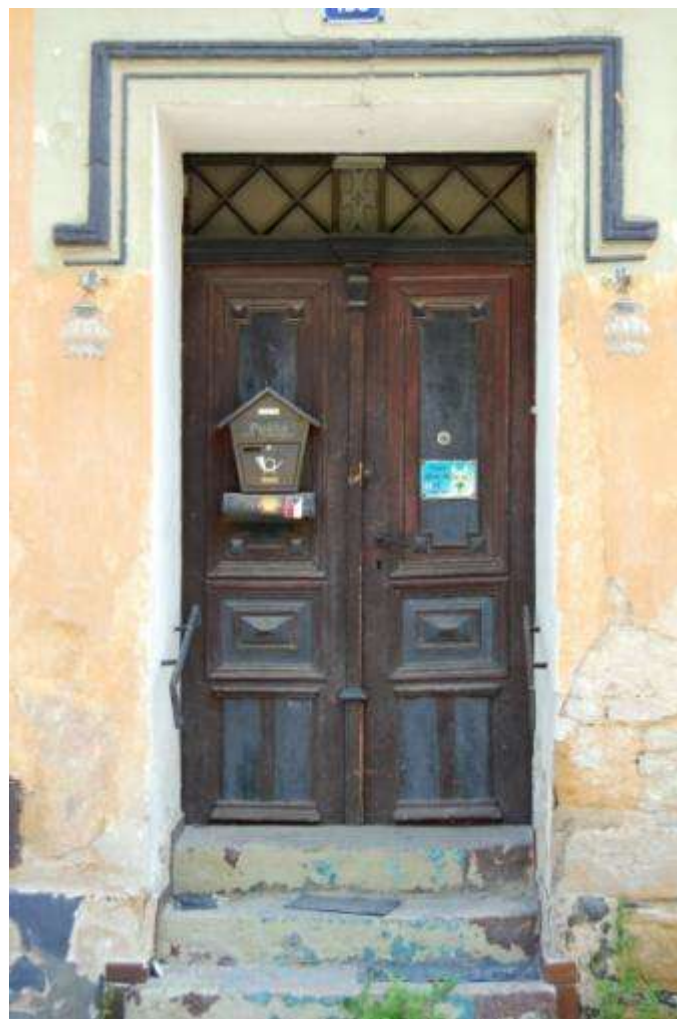
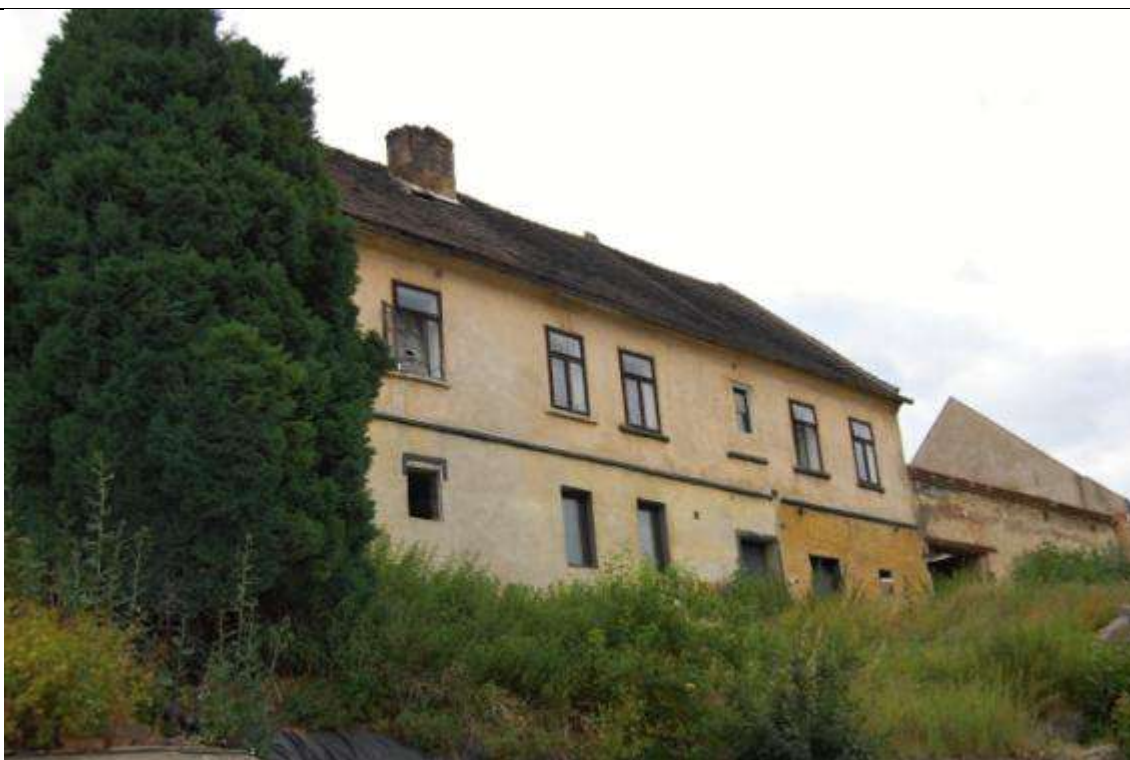
Popis a stav objektu: Zděný objekt. Velmi pěkné původní vstupní dveře.	
Opravy, úpravy a rekonstrukce: Okna jsou natřena palisandrem, sokl nevhodně spárovaný.	
Způsob obnovy: Při opravě fasády je nutné zachovat původní prvky. Nahodit sokl. Nutná oprava střechy a rekonstrukce opěrných zdí.

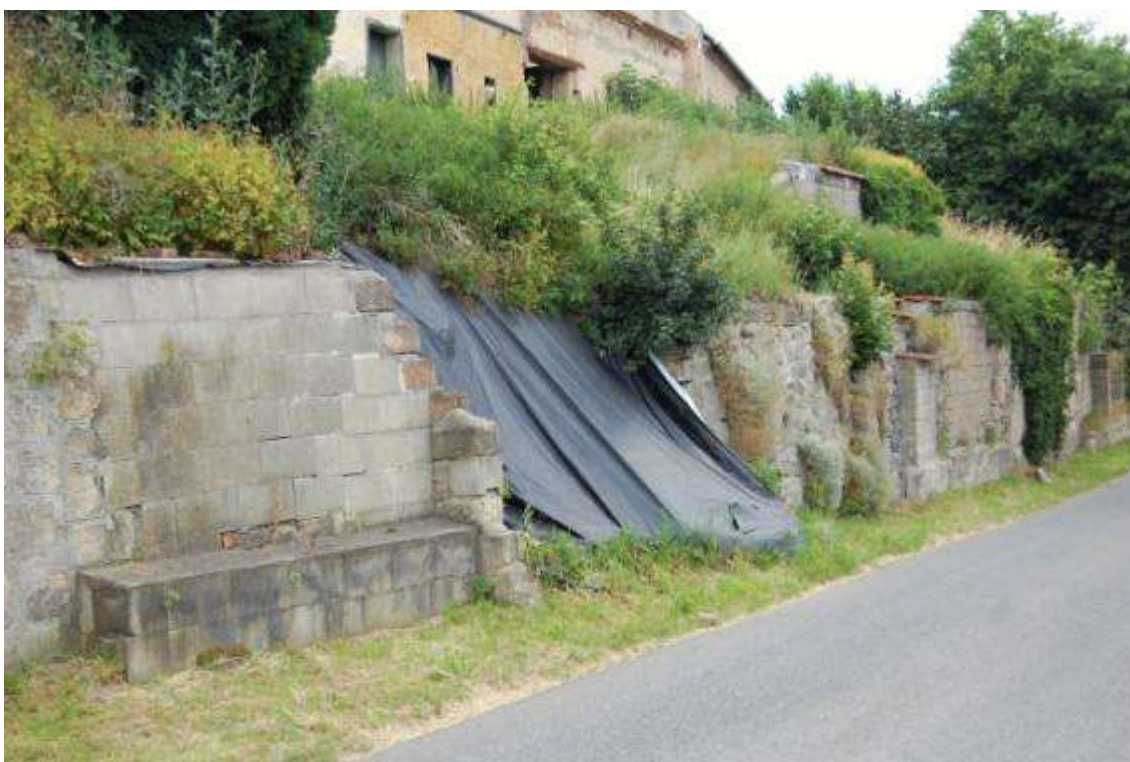
8931) Zborcená opěrná zeď 07/20

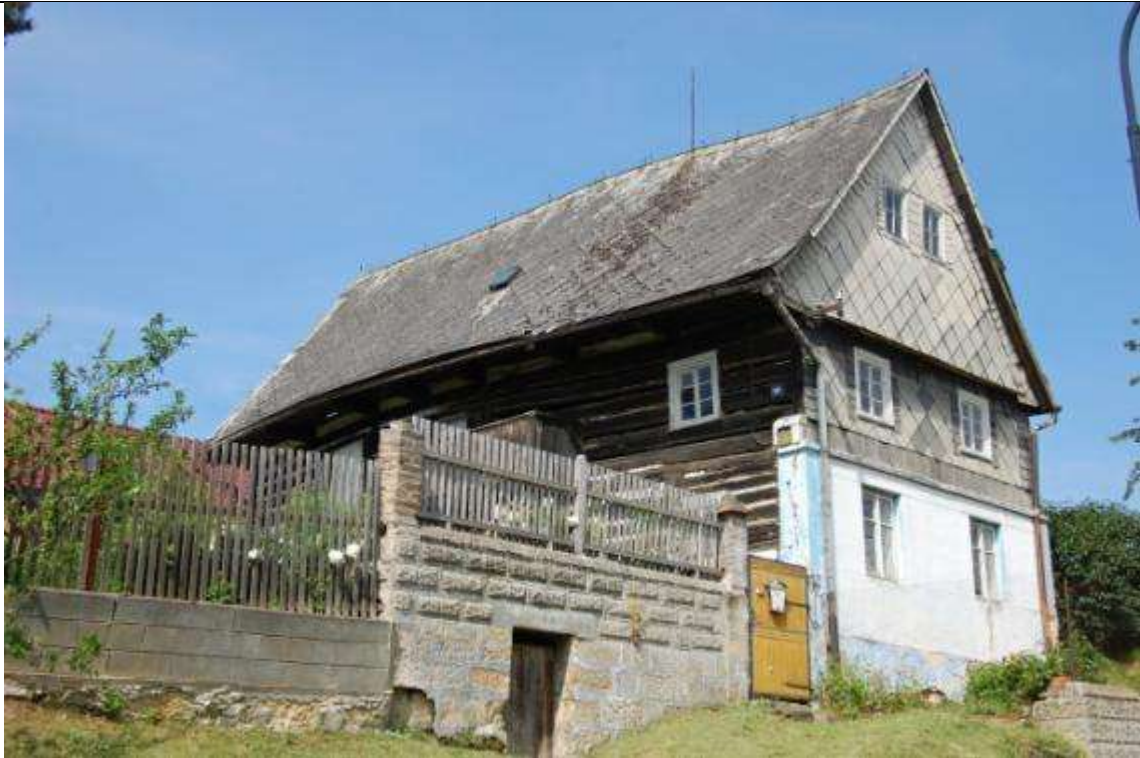
90) Pohled z Dlouhé ulice 06/20

Popis a stav objektu: Roubená chalupa částečně obitá eternitem.	
Opravy, úpravy a rekonstrukce: Objekt je neobývaný, tudíž i neudržovaný.	
Způsob obnovy: Obnovit vymazávku roubení, zachovat prvky ve šmolkově modré. Nutná oprava střechy. Vhodné na návrh na prohlášení za kulturní památku.

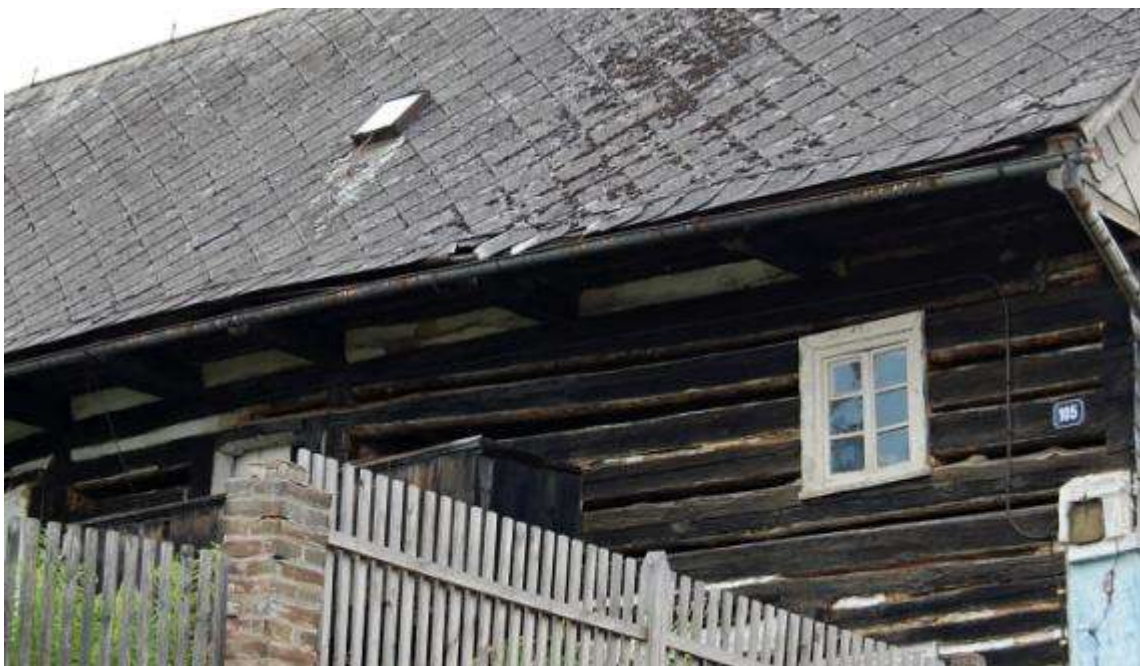
9133) Detail chybějící vymazávky 06/20

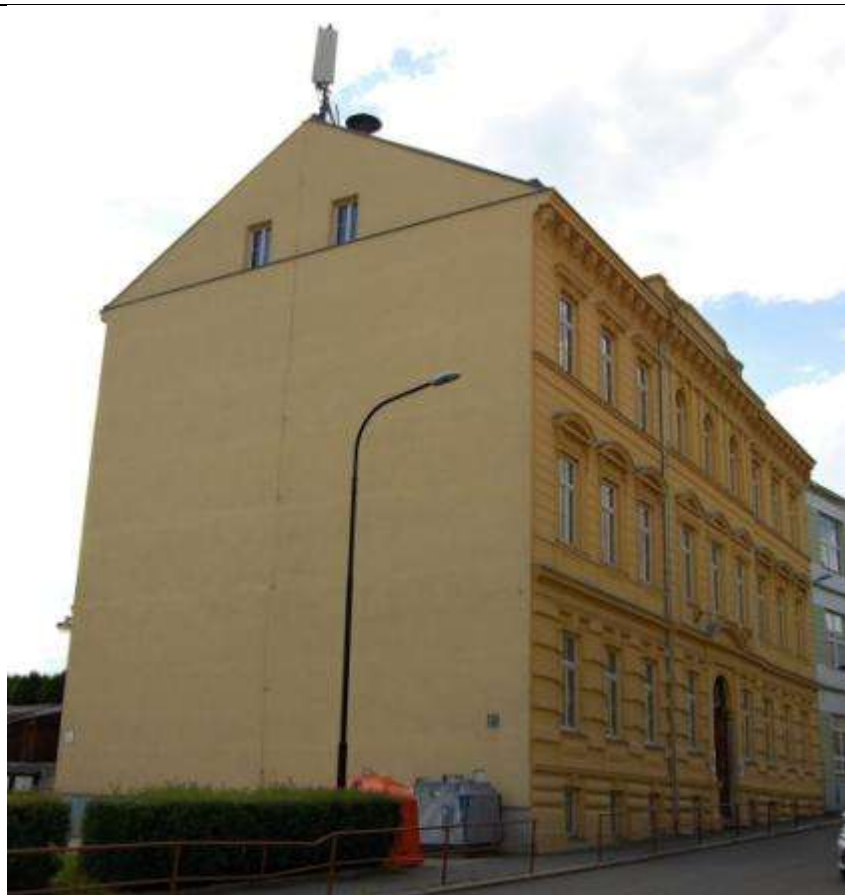
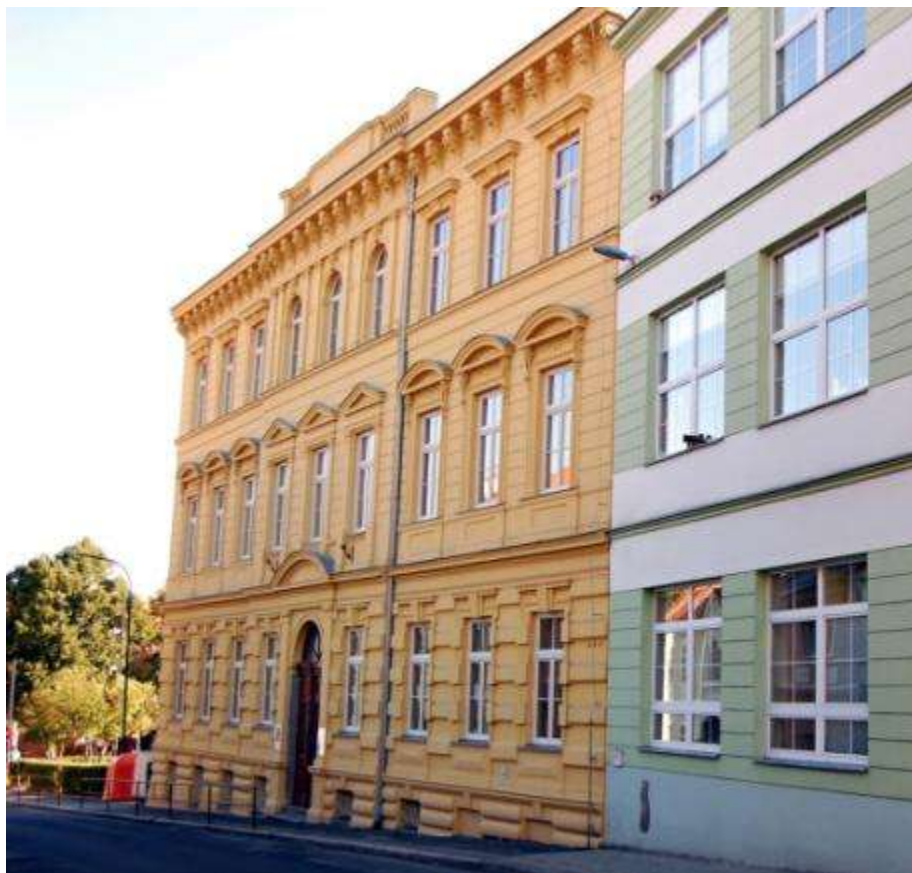
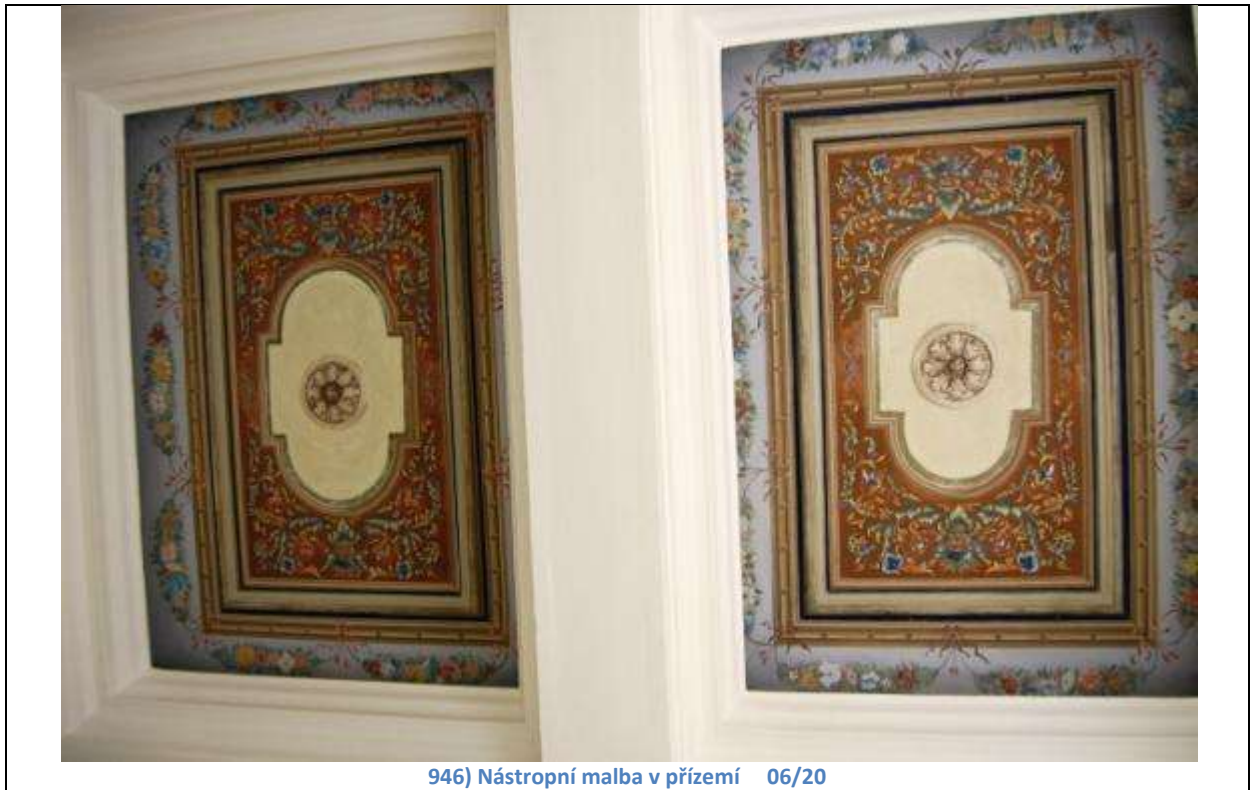
Popis a stav objektu: Zděná novorenesanční budova - škola.	
Opravy, úpravy a rekonstrukce: Objekt po rekonstrukci, vyměněna okna za historizující, opravena fasáda, zvolena ne zcela vhodná barva. V přízemí nástrovní malby.	
Způsob obnovy: Opravené dveře mají příliš široké lišty a tmel by měl být natřený.

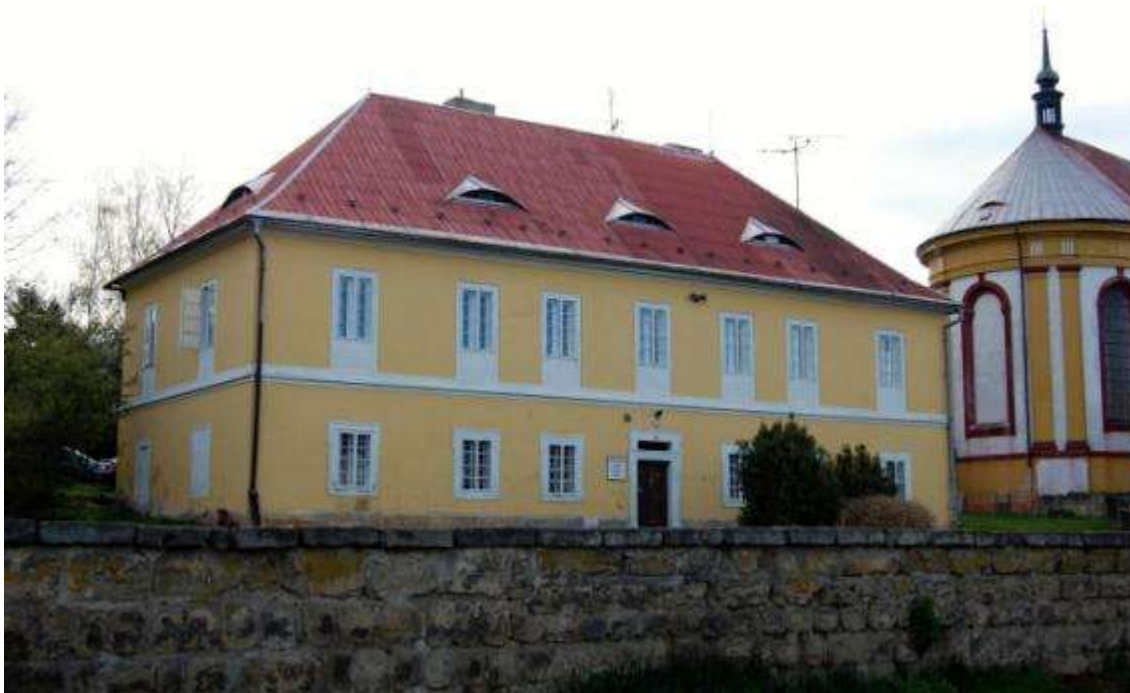
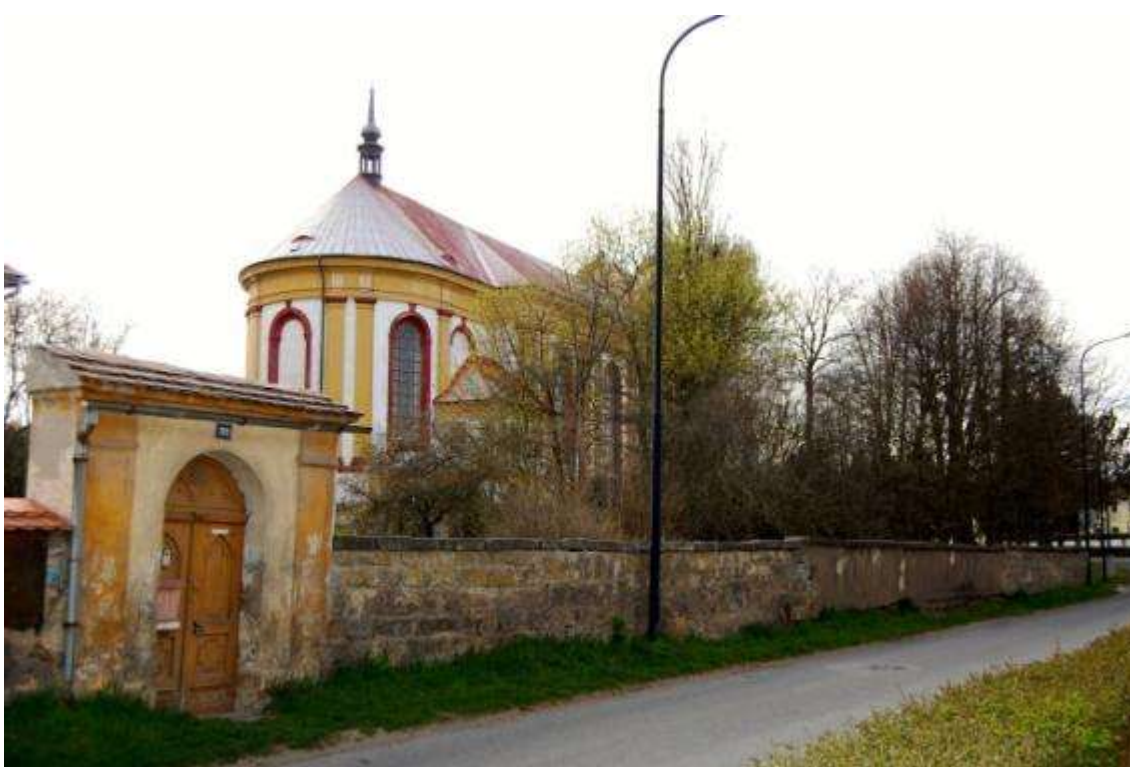
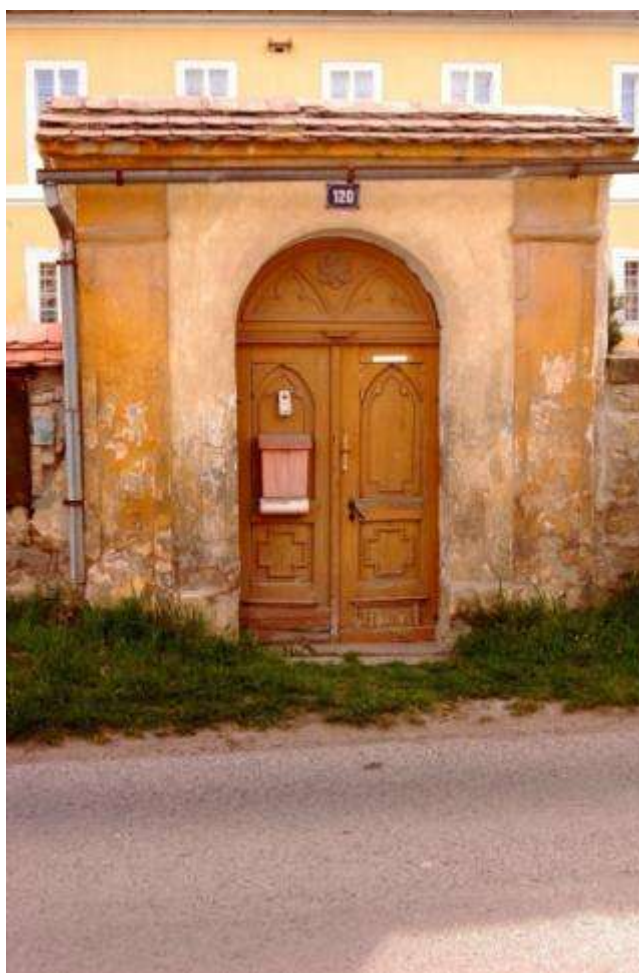
Popis a stav objektu: Zděný objekt z roku 1736 - farní budova.	
Opravy, úpravy a rekonstrukce: Na objektu je nový nátěr fasády. Částečně opravena pískovcová ohradní zeď.	
Způsob obnovy: Nevhodná střešní krytina, nutné opravit vstupní bránu i ohradní zeď (vysprávku zdi udělat štukovou). Vhodné na návrh na prohlášení za kulturní památku.

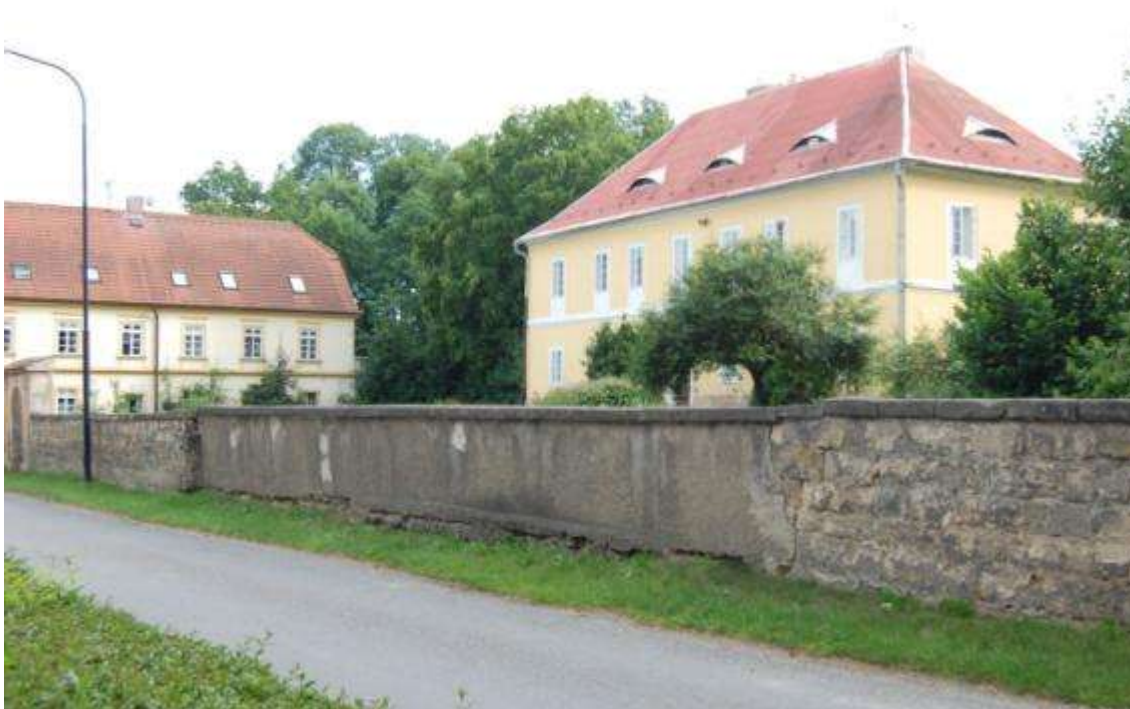
979) Nevhodná oprava ohradní zdi 06/20

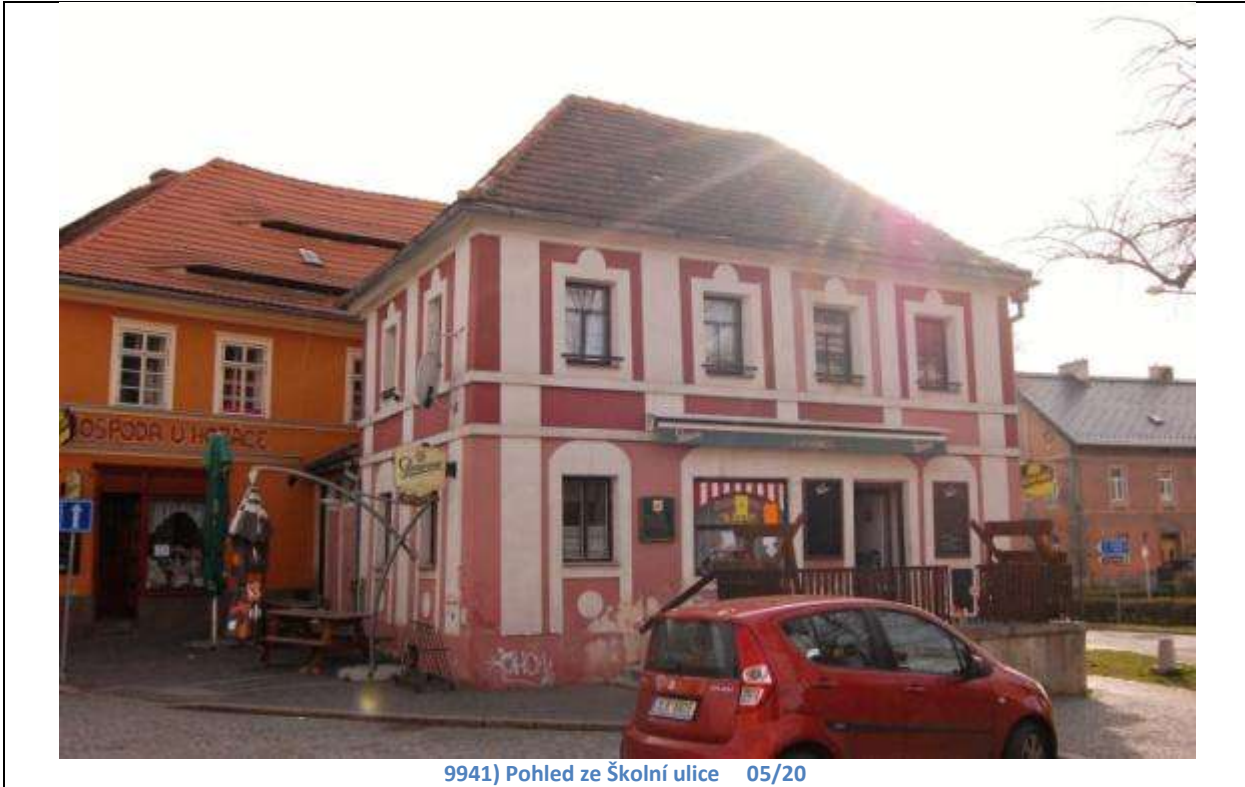
Popis a stav objektu: Zděný patrový dům.	
Opravy, úpravy a rekonstrukce:	
Způsob obnovy: Nevhodné novodobé členění fasády, při stavebních úpravách zpracovat fasádu dle historických fotografií. Oprava střechy.

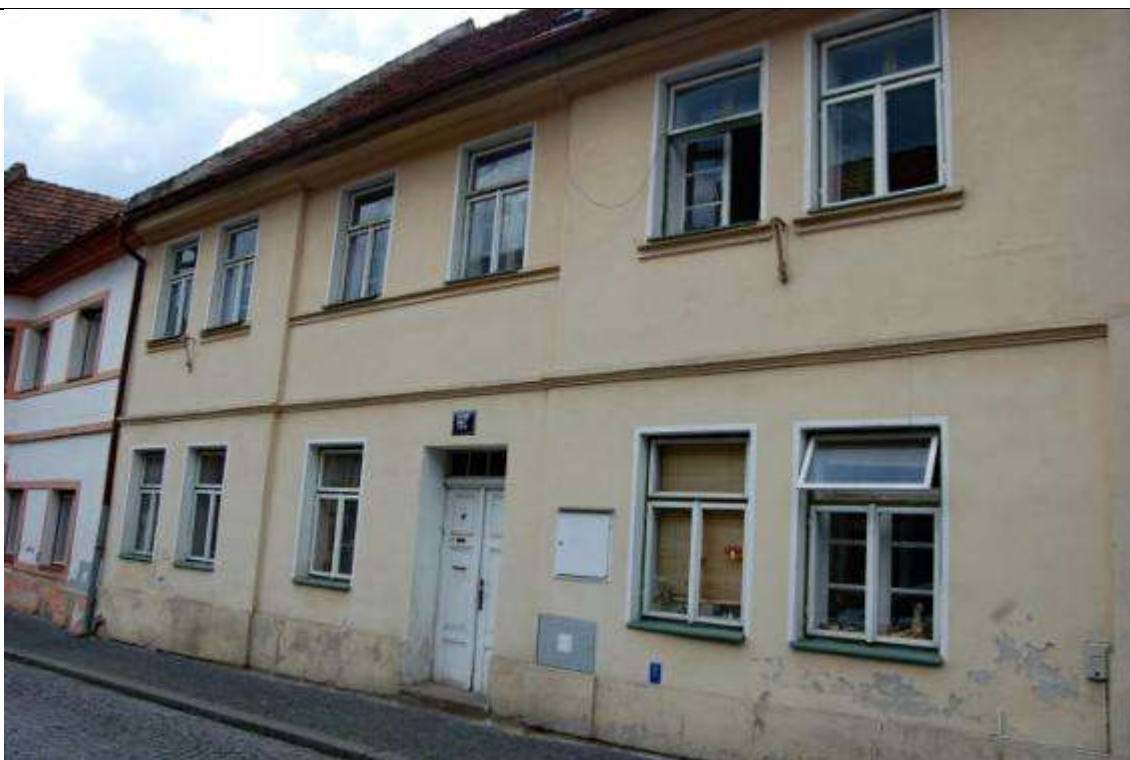
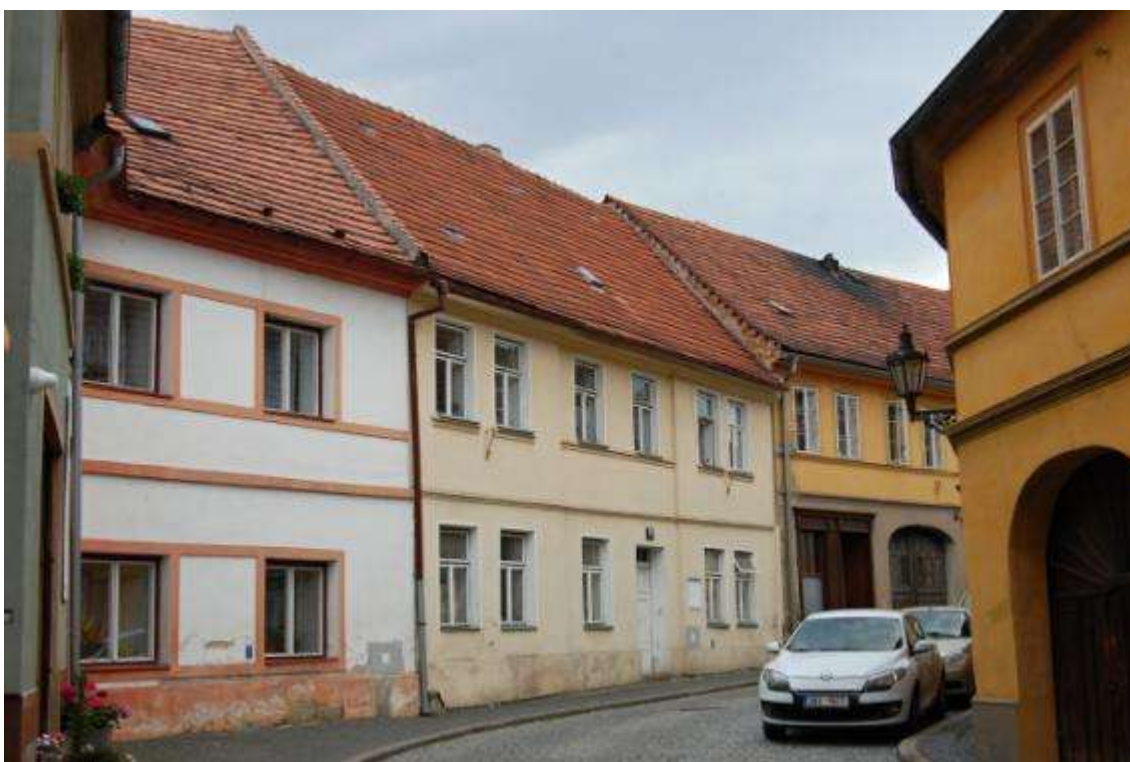
Popis a stav objektu: Zděný patrový dům.	
Opravy, úpravy a rekonstrukce: Oprava fasády provedena špatně bez původních prvků, obnova pavlače (ne příliš zdařilá). Doplněna chybějící vnitřní okna. Zastřešení hospodářské budovy.	
Způsob obnovy: Krov střechy domu silně napaden dřevokazným hmyzem - generální oprava krovu.

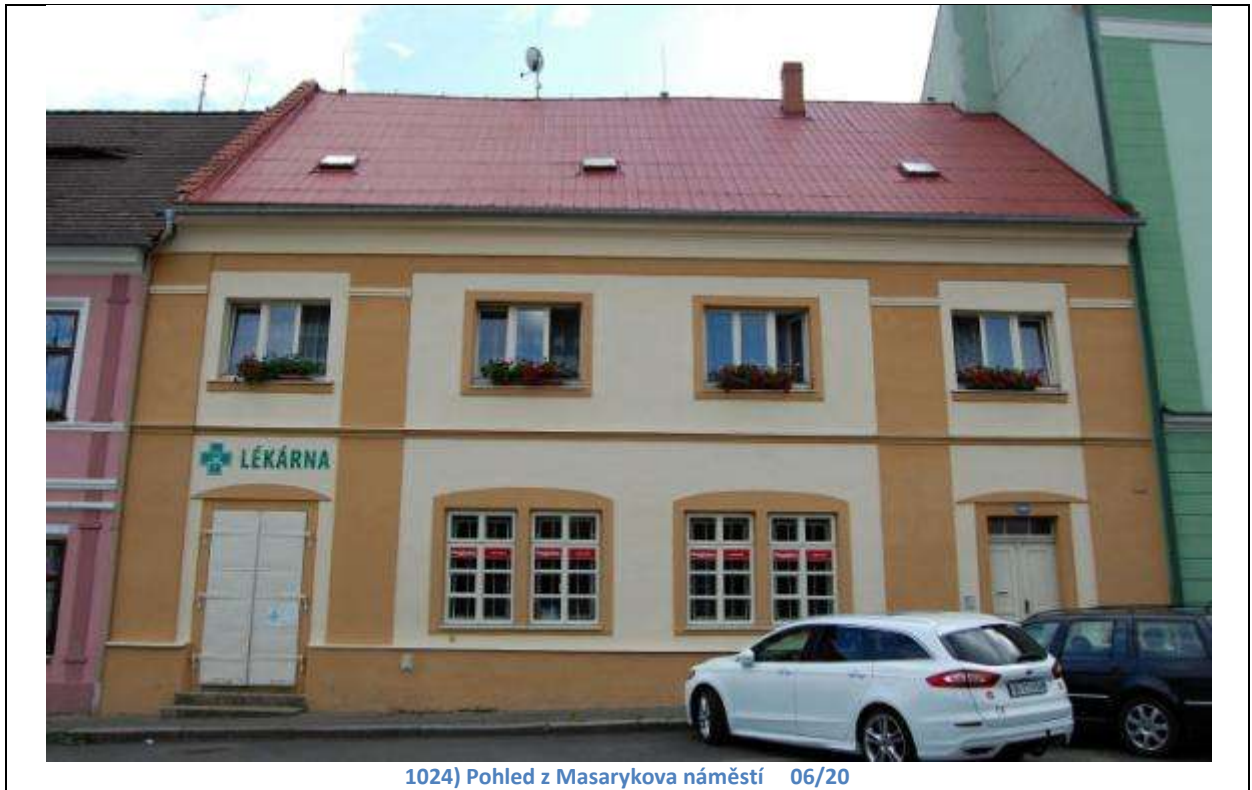
Popis a stav objektu: Zděný objekt se dvěma nádvorními trakty.	
Opravy, úpravy a rekonstrukce: 2012 - oprava střechy 2014 - 2015 - výměna oken 2015 - oprava fasády a komínů, oprava a nátěr střechy	
Způsob obnovy: V patře jsou nevhodná okna, která je nutné nahradit historizujícími. Ideálně vyměnit plechovou krytinu za bobrovky. Nechat vypracovat statický posudek - bortící se klenba sklepa.

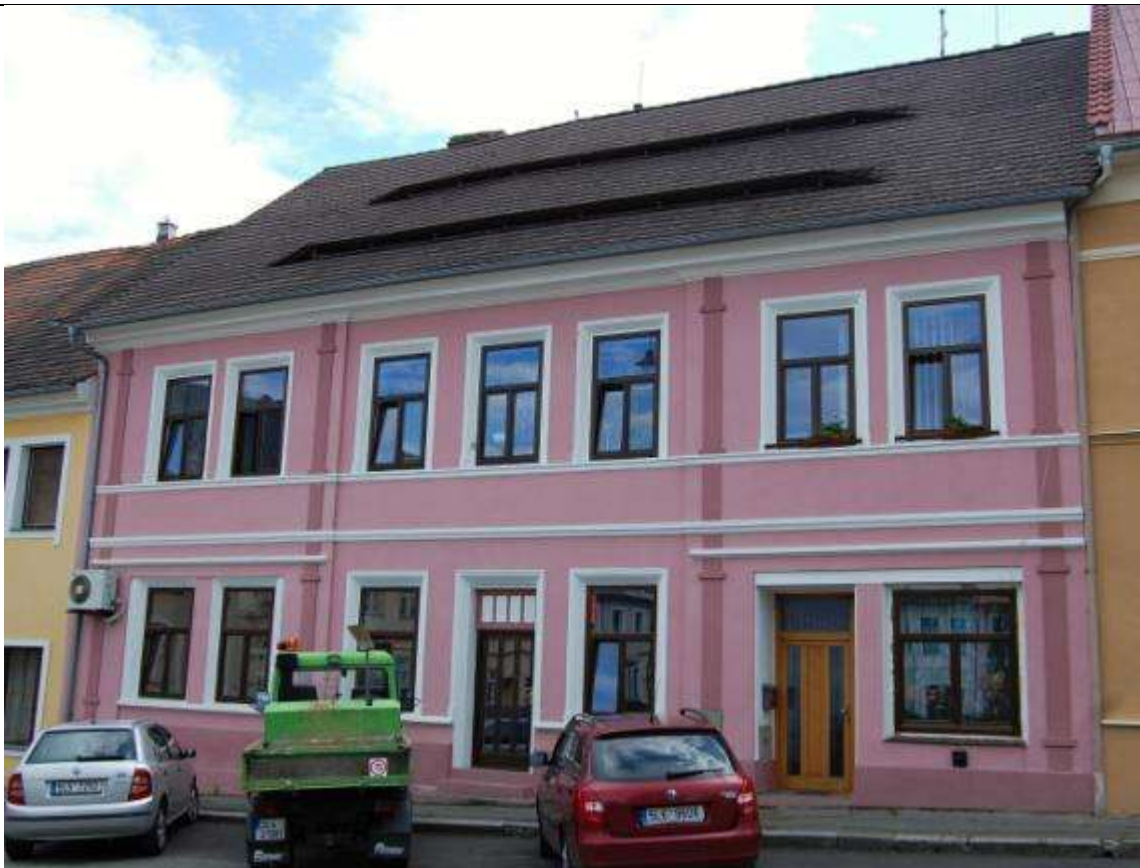
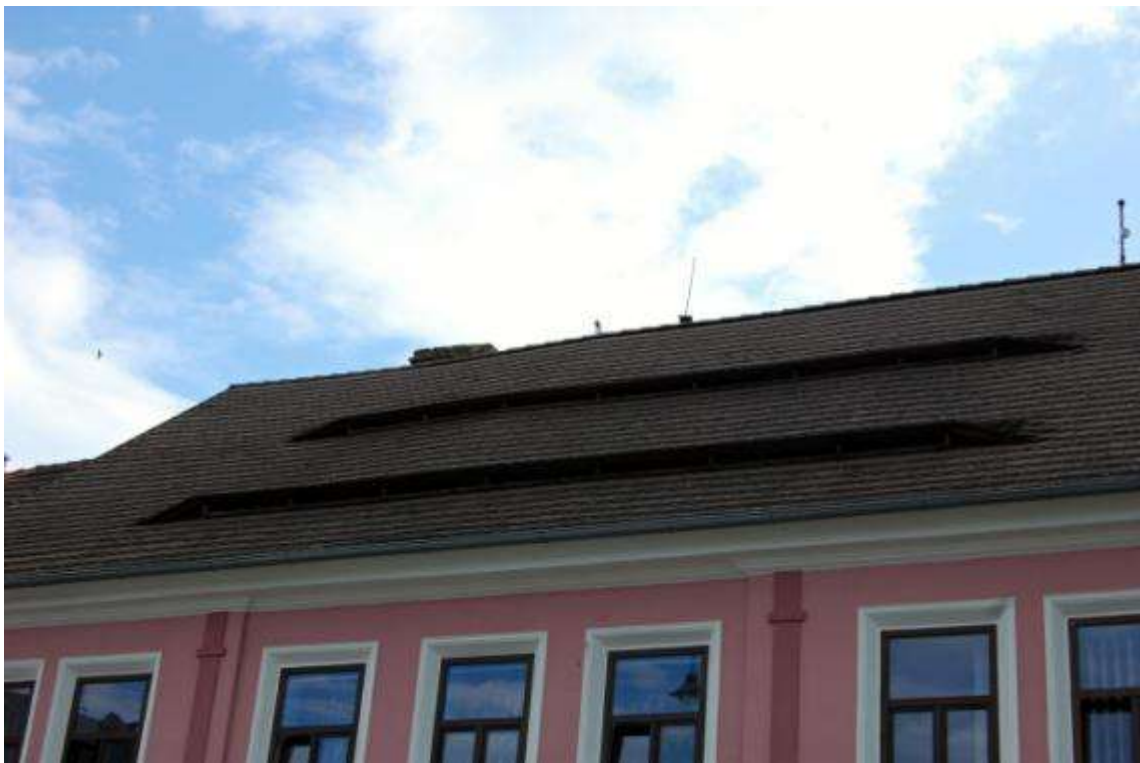
Popis a stav objektu: Zděný objekt s nádvořním traktem. Střecha s větracími pásovými škvírami.	
Opravy, úpravy a rekonstrukce:	
Způsob obnovy: Začištění nově vsazených oken. Nevhodné dveře (oboje).

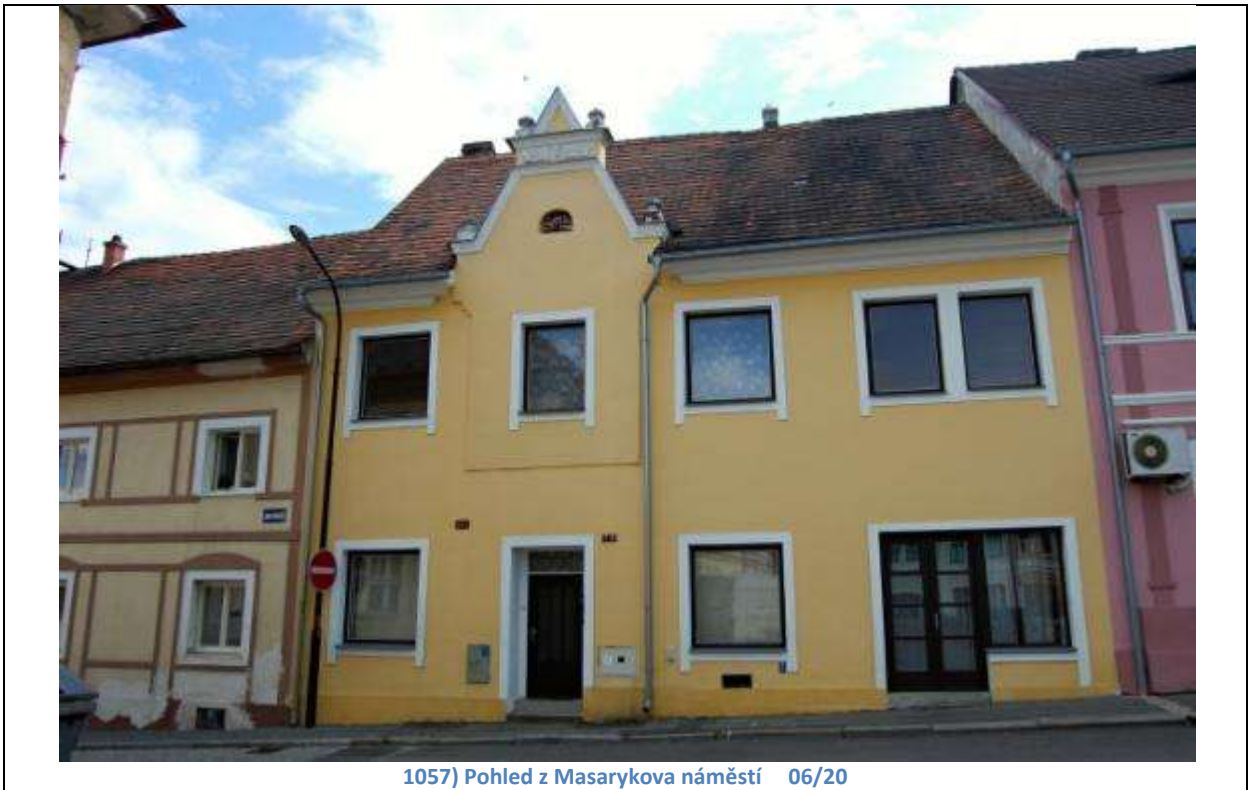
1057) Pohled z Masarykova náměstí 06/20

Popis a stav objektu: Zděný objekt.	
Opravy, úpravy a rekonstrukce: Nevhodně provedená rekonstrukce. V minulosti odstraněn arkýř.	
Způsob obnovy: Nevhodná okna.

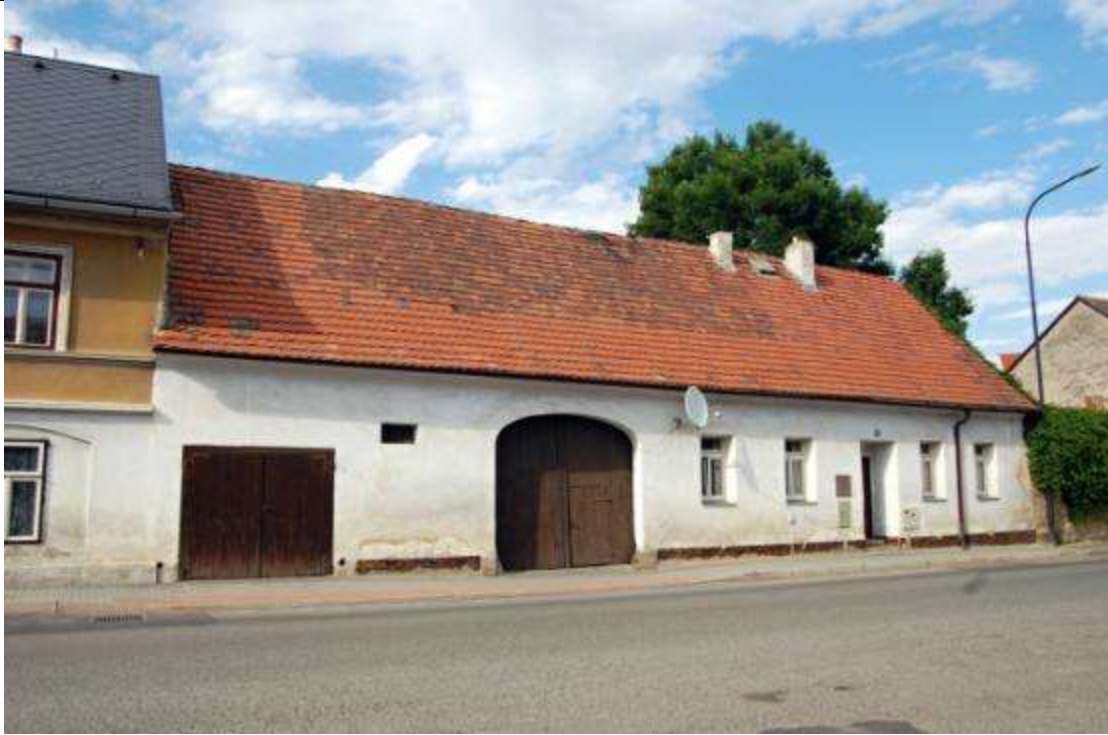
1068) Pohled od hasičské zbrojnice 07/20

Popis a stav objektu: Zděný dům. (původně hospodářské stavení)	
Opravy, úpravy a rekonstrukce:	
Způsob obnovy: Nevhodná okna, nevhodné obložení soklu.

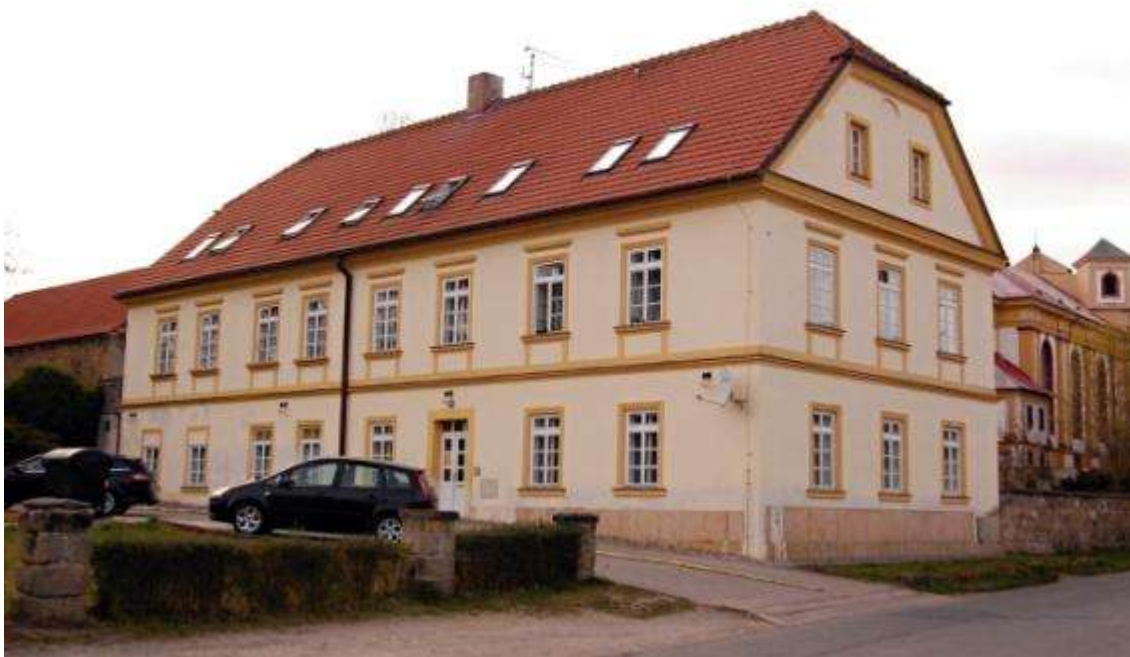
1079) Pohled z ulice Požárníků 05/20

Popis a stav objektu: Zděný patrový objekt.	
Opravy, úpravy a rekonstrukce: Po celkové rekonstrukci - dobrý stav, problémy s vlhkostí.	
Způsob obnovy: Provést nátěr soklu.

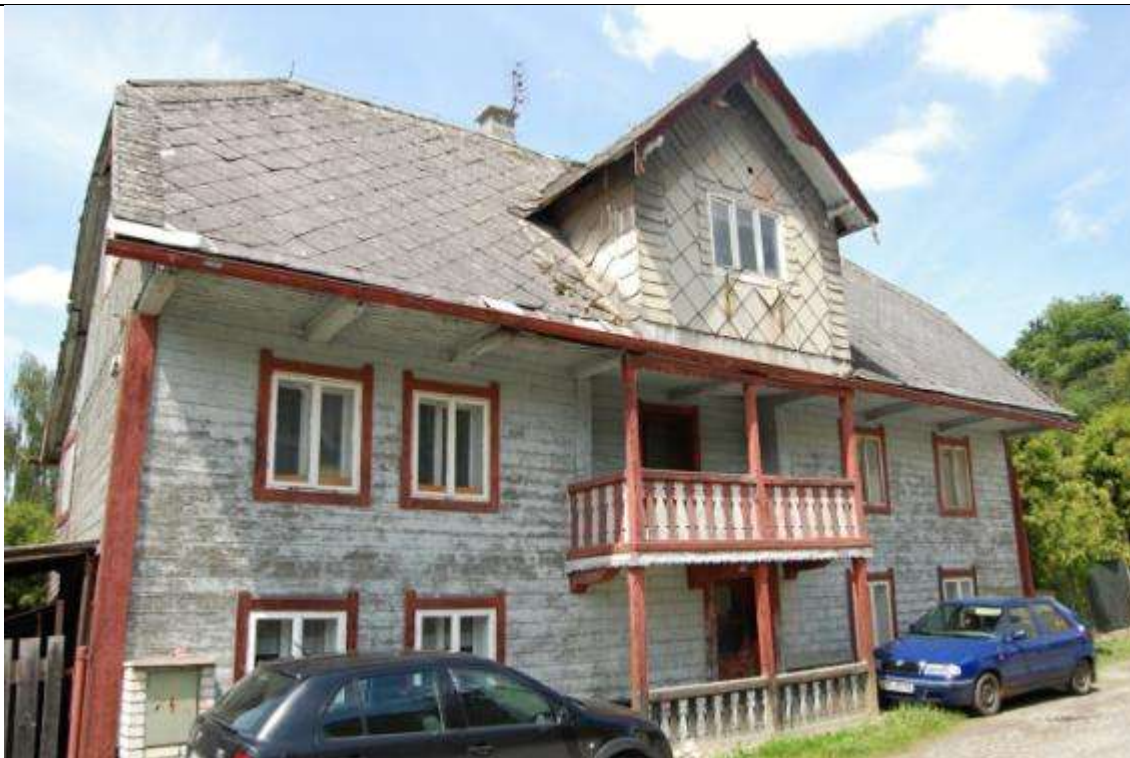
10850) Pohled z Nedamovské ulice 06/20

Popis a stav objektu: Dřevěný patrový dům s velmi zajímavě řešeným vstupem.	
Opravy, úpravy a rekonstrukce: V severním štítě vyměněna okna za nevhodná.	
Způsob obnovy: Oprava a nátěr oken, revize střechy a vnějších dřevěných konstrukcí. Vhodné na návrh na prohlášení za kulturní památku.
