Program regenerace městské památkové zóny Dubá

Zpracovala: Bc. Lucie Matysová

Schváleno zastupitelstvem města Dubá

dne: 22. října 2020

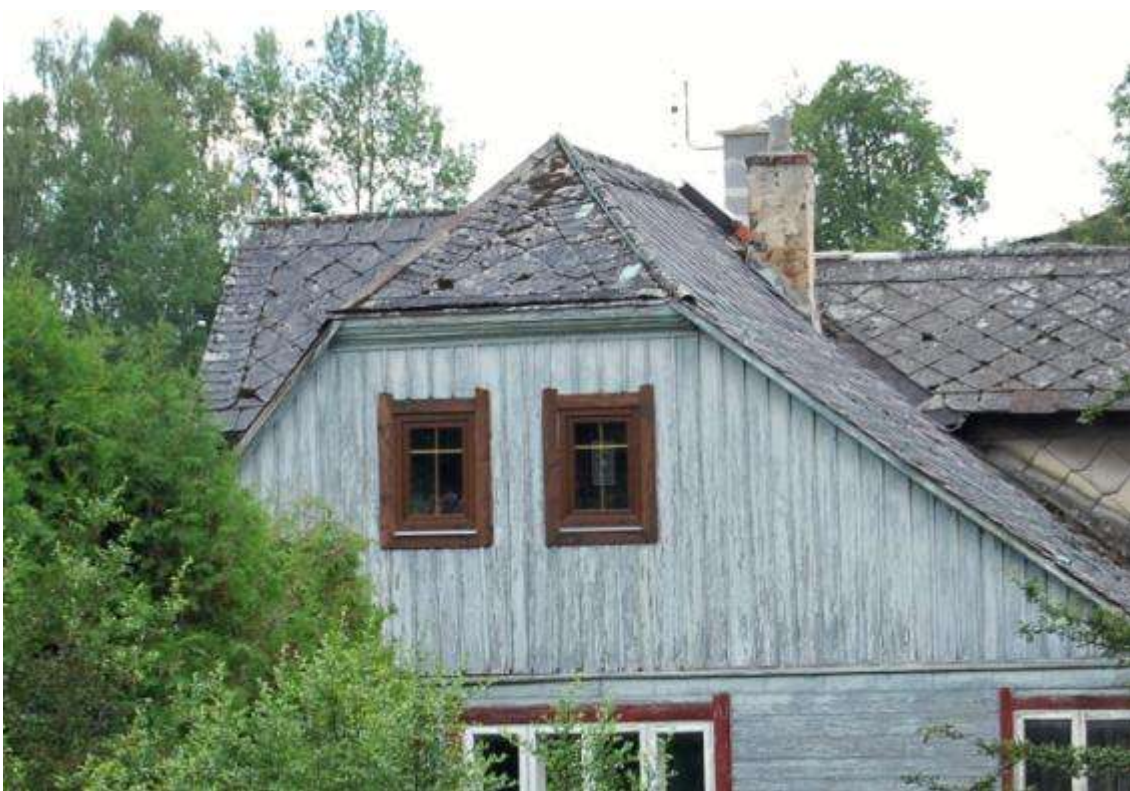
Popis a stav objektu: Dřevěný patrový dům s velmi zajímavě řešeným vstupem.	
Opravy, úpravy a rekonstrukce: V severním štítě vyměněna okna za nevhodná.	
Způsob obnovy: Oprava a nátěr oken, revize střechy a vnějších dřevěných konstrukcí. Vhodné na návrh na prohlášení za kulturní památku.

10951) Nevhodná okna - pohled ze Sadové ulice 07/20

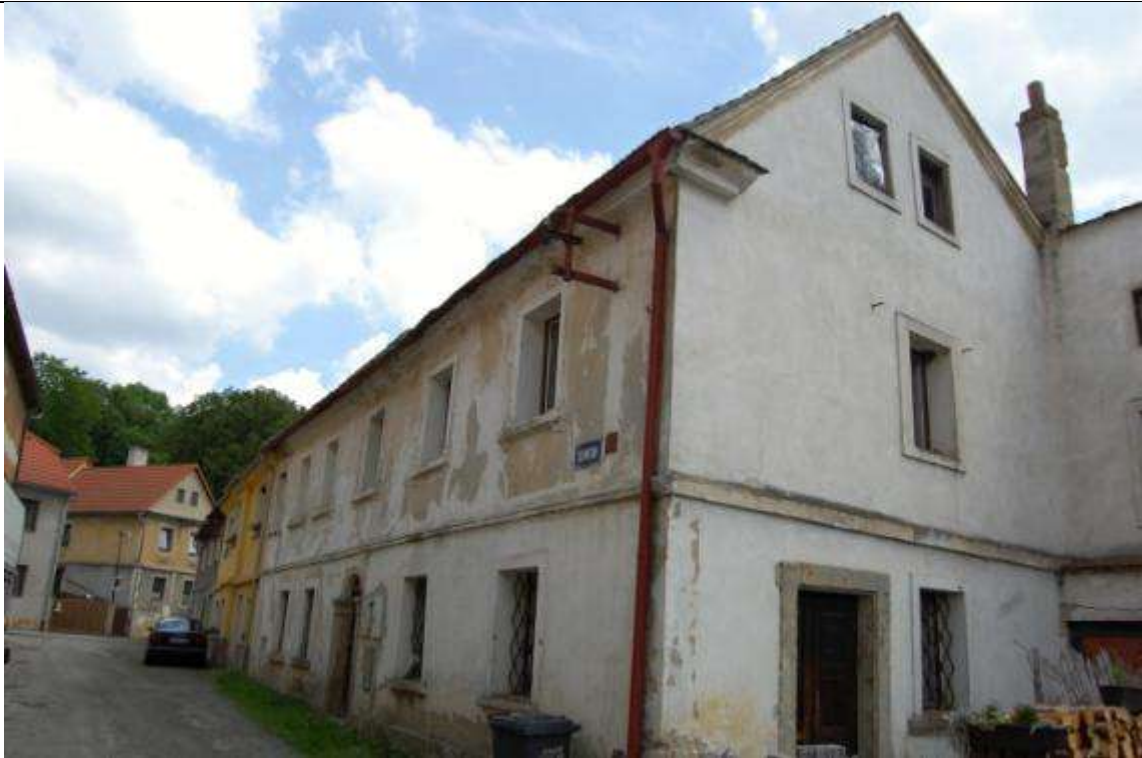
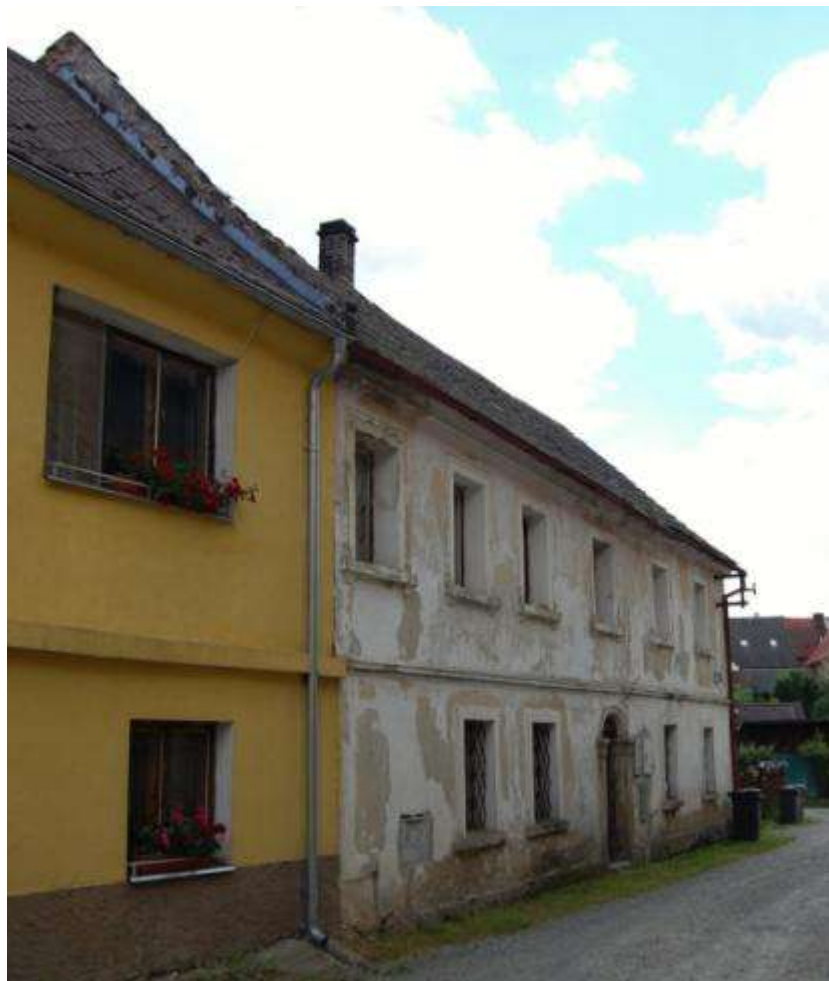
Popis a stav objektu: Zděný patrový dům.	
Opravy, úpravy a rekonstrukce:	
Způsob obnovy: Je nutná revize střechy, výměna okapů, výměna nevhodných oken, při opravě fasády zachovat štukové prvky, opravit a nahodit sokl, osadit nové historizující dveře.

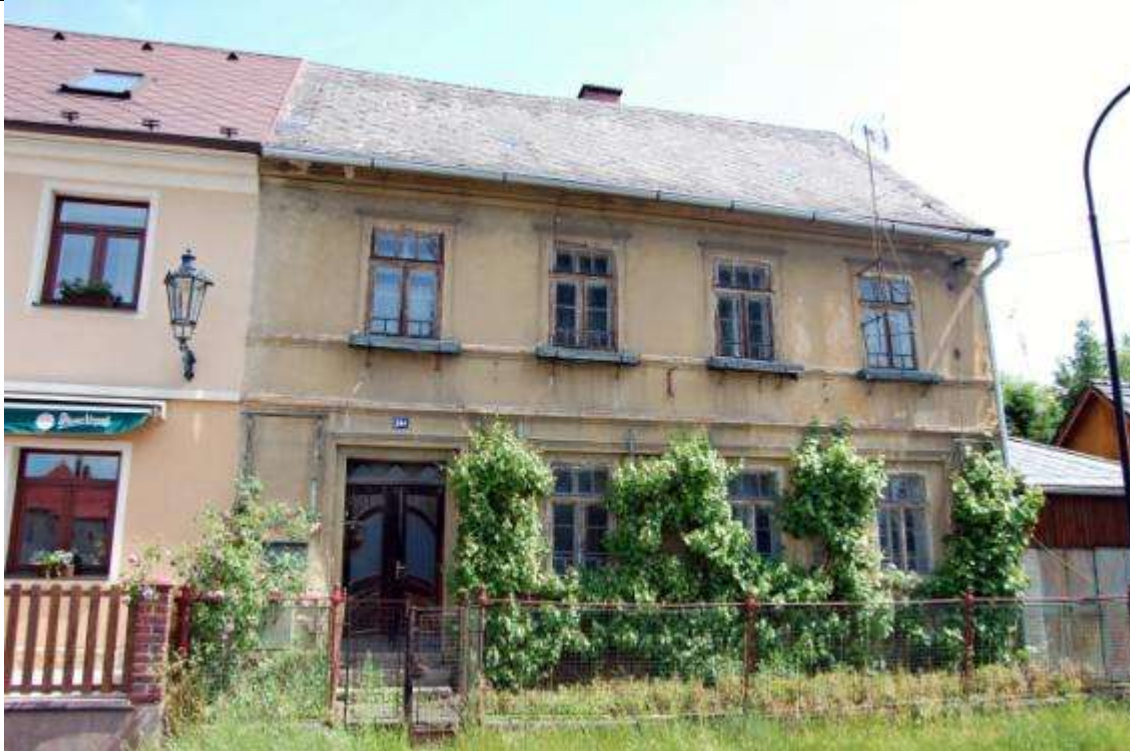
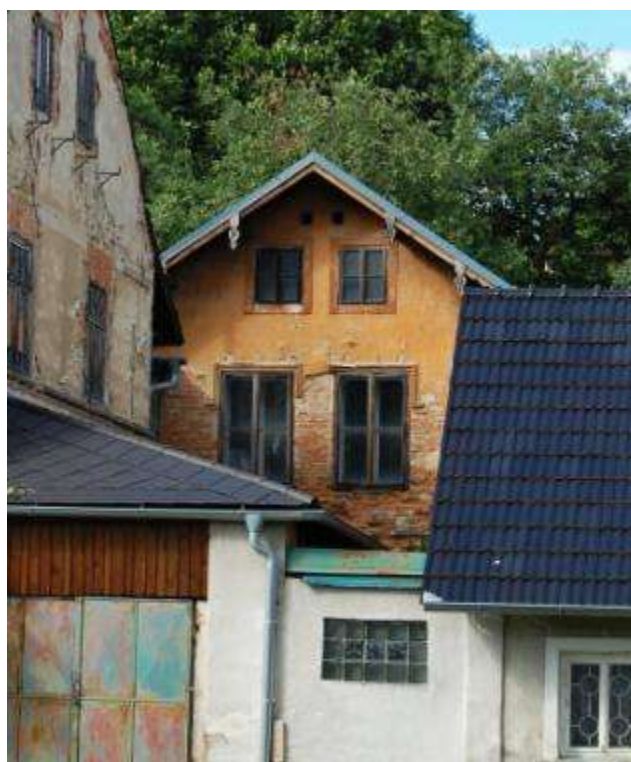
<p>Popis a stav objektu: Zděný objekt se zajímavým přístavkem (výměnek), velmi pěkná původní okna a dveře.</p>		
<p>Opravy, úpravy a rekonstrukce:</p>		
<p>Způsob obnovy: V případě nutnosti by měly být zhotoveny přesné repliky, je potřeba při opravě zachovat původní fasádu se všemi prvky.</p>

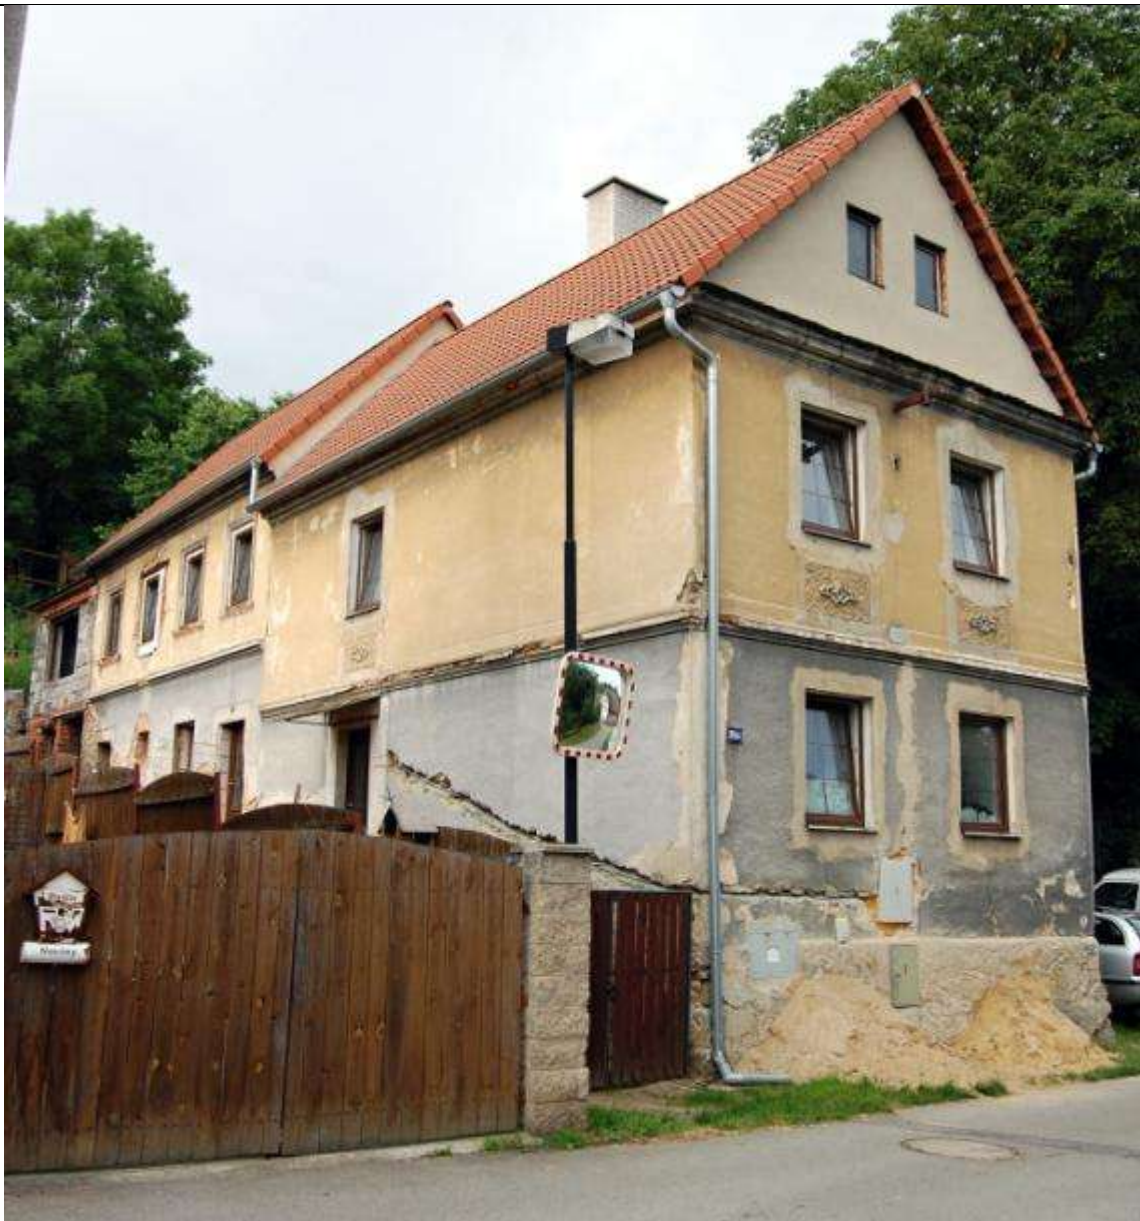
1136) Pohled ze Sadové ulice 06/20

Popis a stav objektu: Zděný objekt se sklípkem v chodbě, vytesaným do skály.	
Opravy, úpravy a rekonstrukce: Nová střecha - vhodnější by byly bobrovky, nová okna s dělením nevhodně na vnitřní straně skla.	
Způsob obnovy: Oprava fasády se zachováním či obnovením prvků.

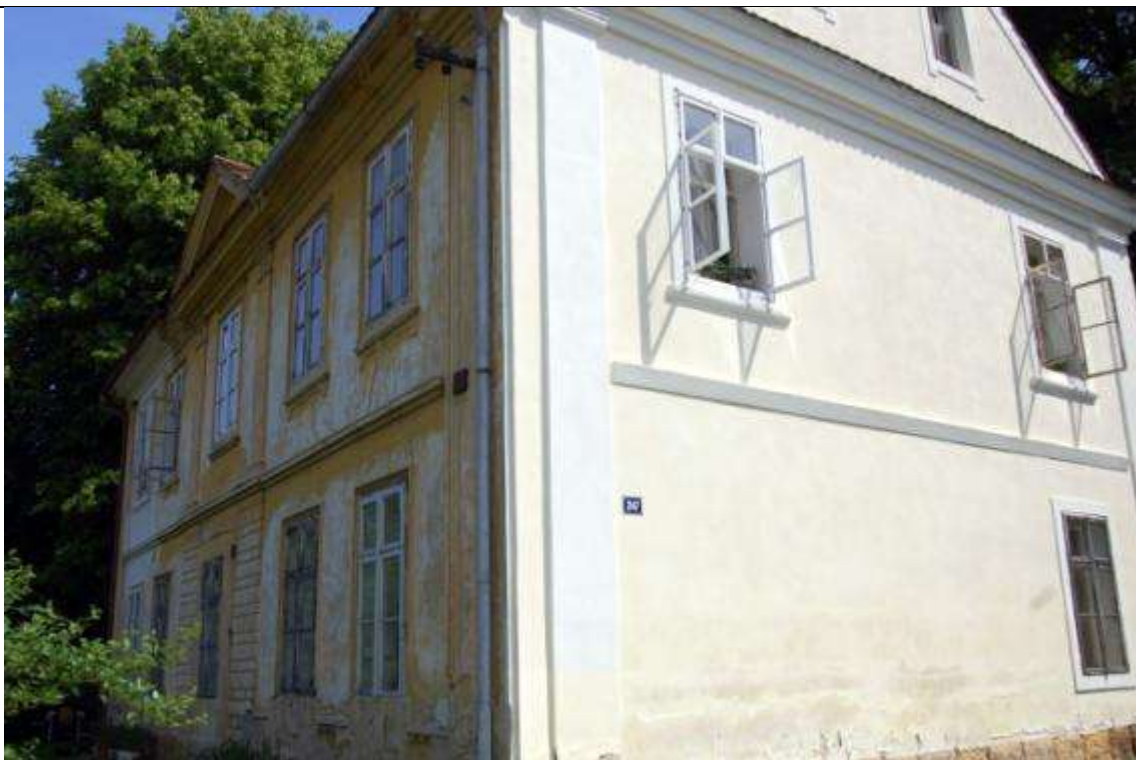
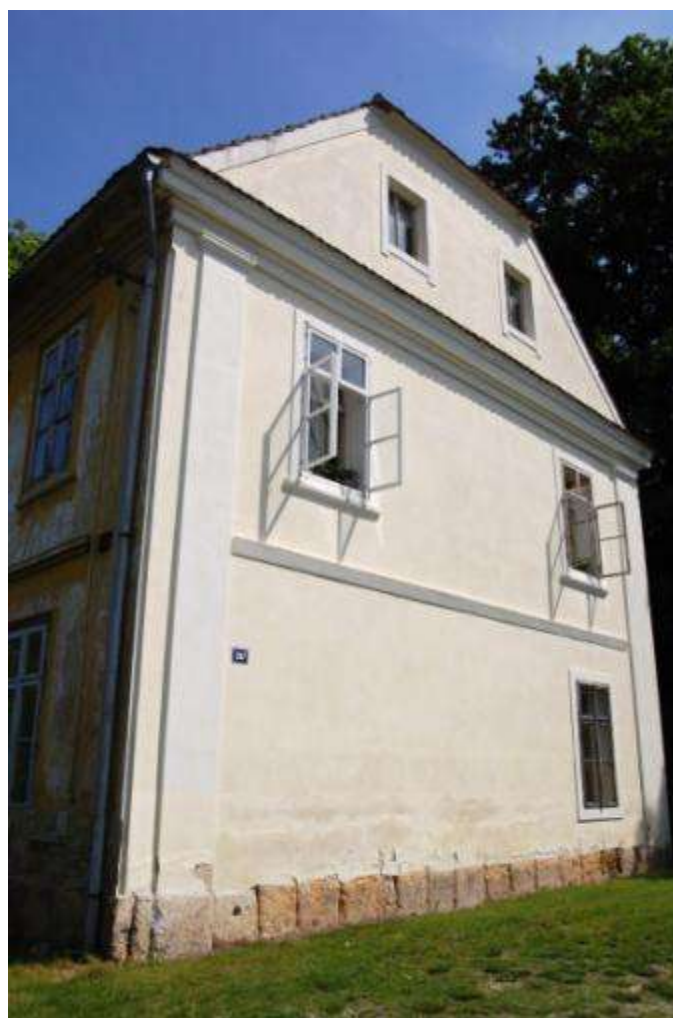
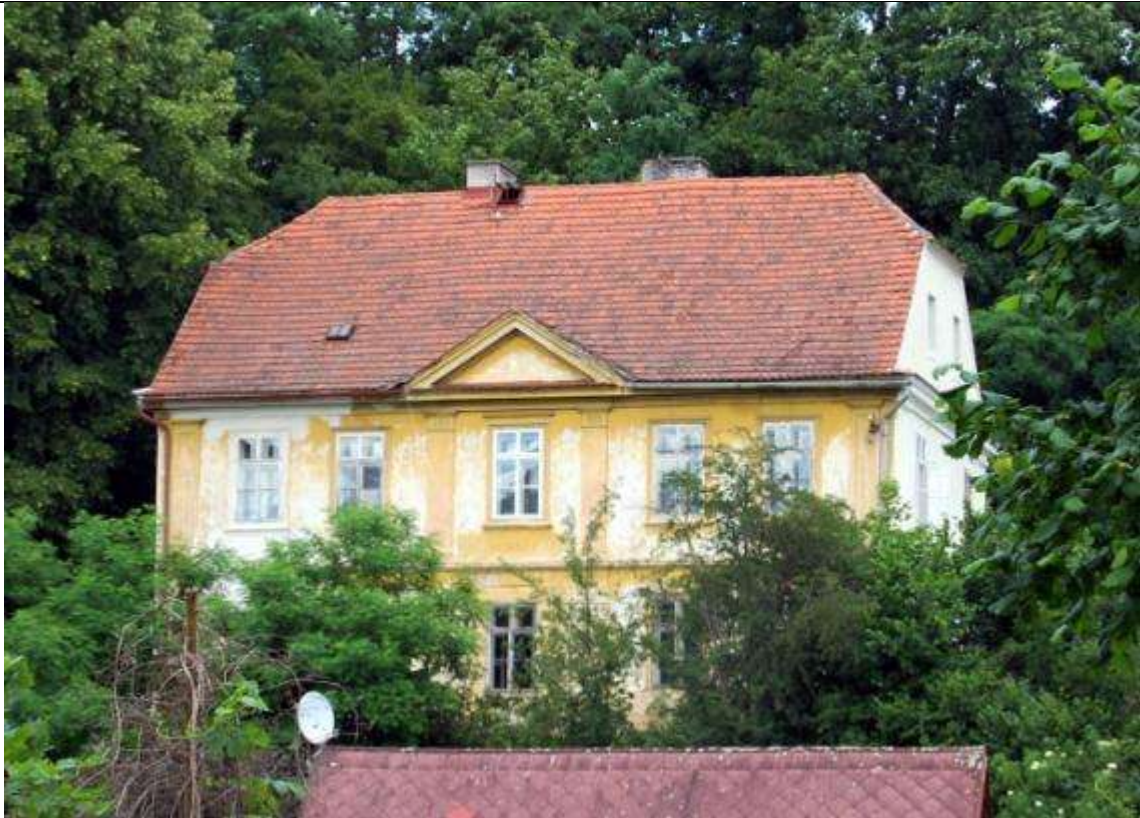
Popis a stav objektu: Zděný patrový dům. Zajímavé sklepní prostory ve skále.	
Opravy, úpravy a rekonstrukce: Částečně opravená fasáda.	
Způsob obnovy: Nutné zachovat tvarosloví fasády a původní okna.

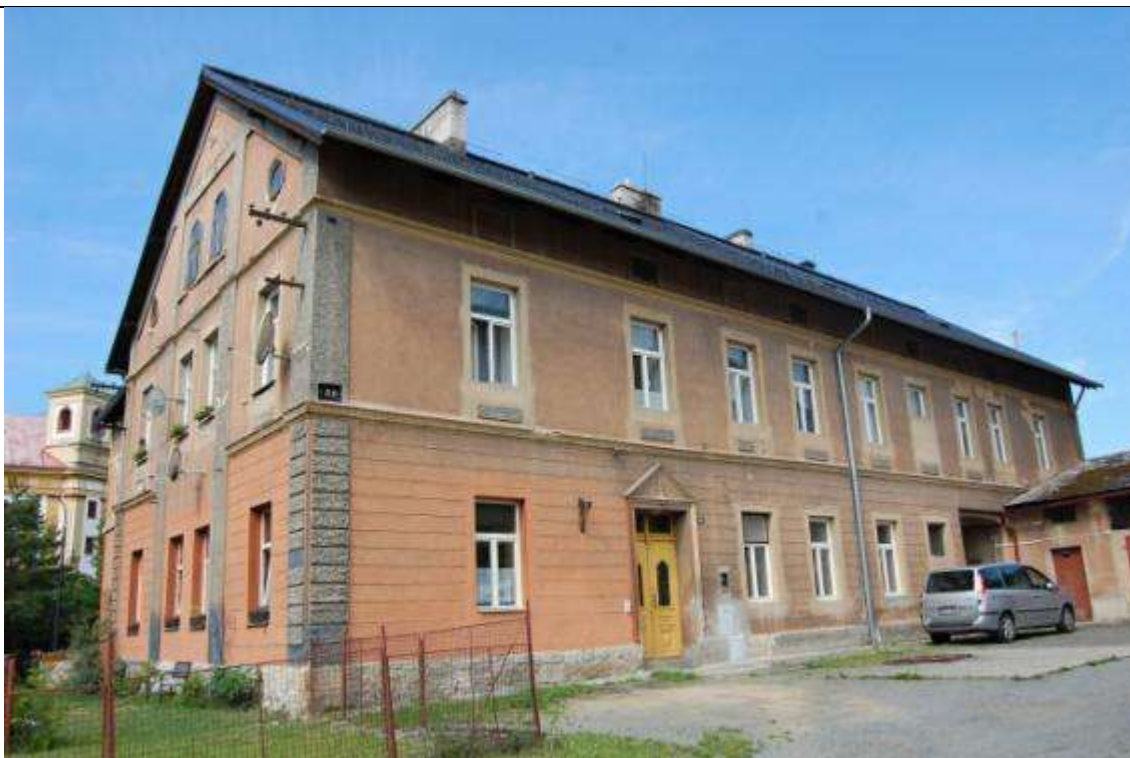
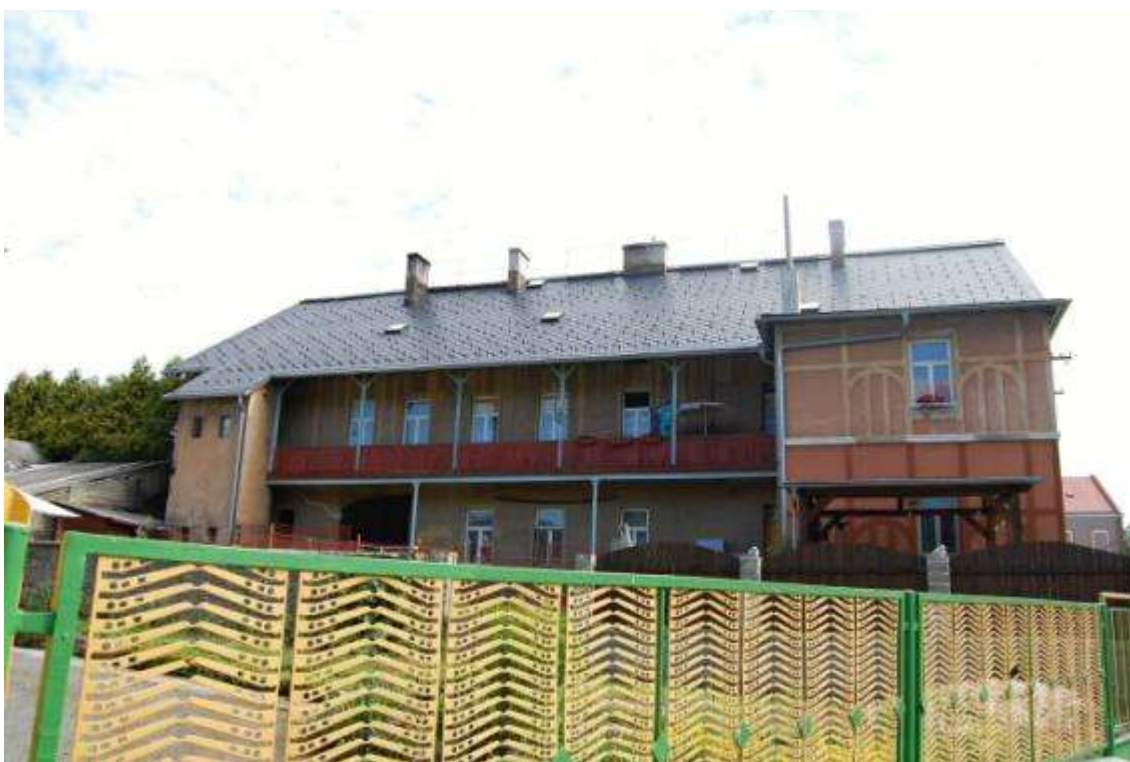
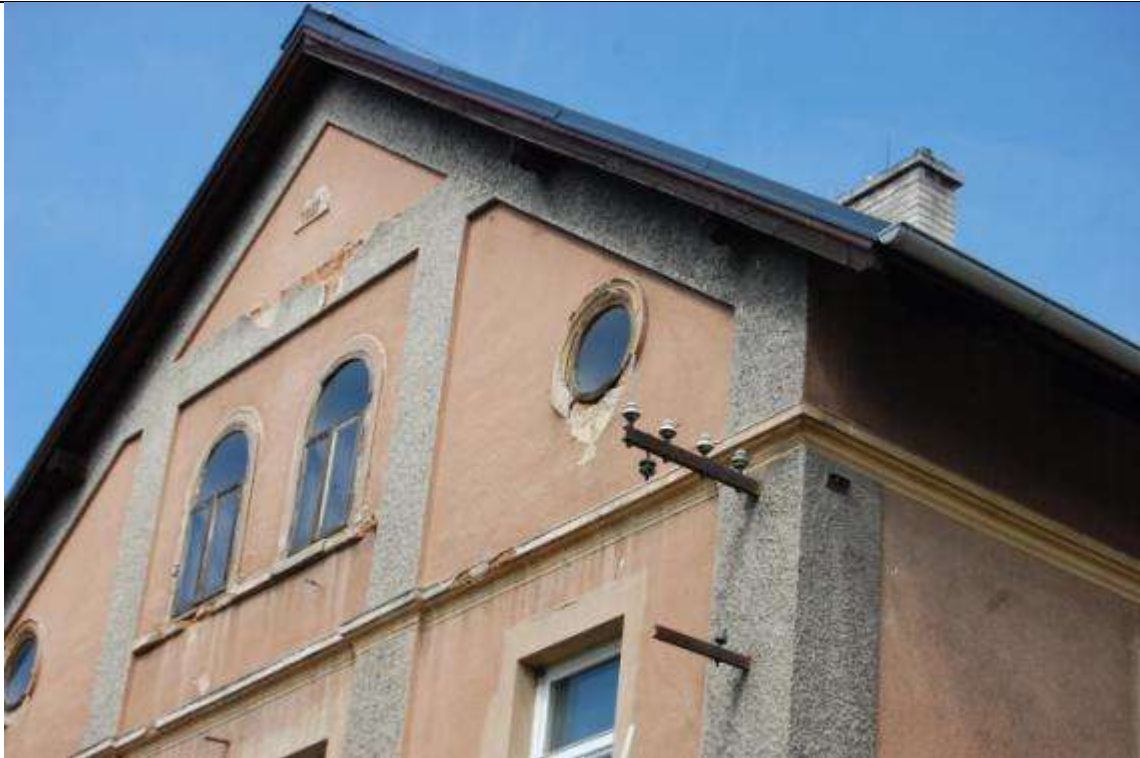
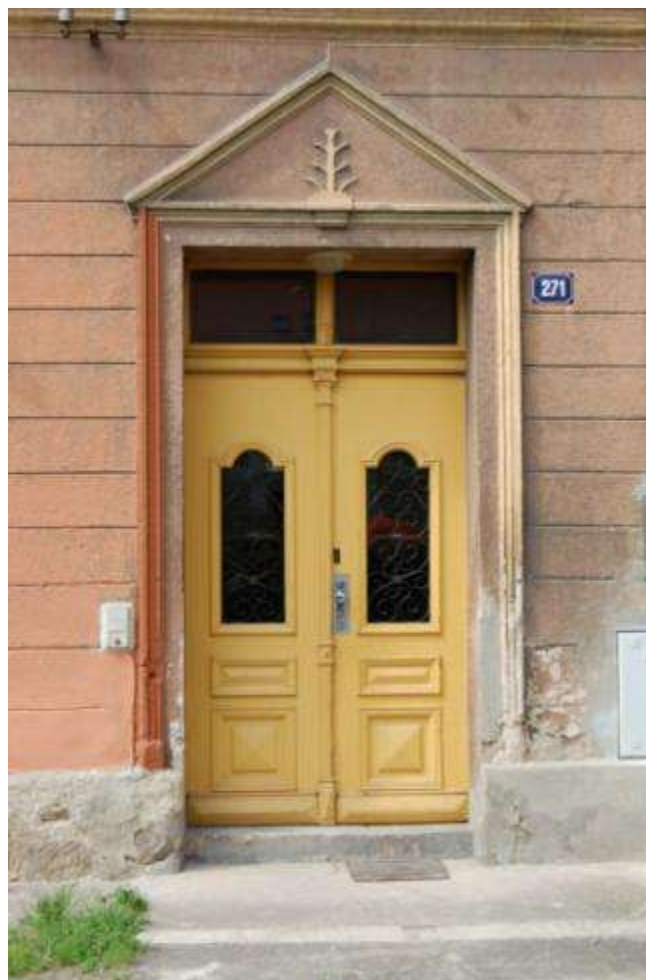
Popis a stav objektu: Zděný patrový dům. Nad dveřmi domovní znamení.	
Opravy, úpravy a rekonstrukce: Střecha zajištěná, byly zbourány ozdobné komíny a postaveny nové, méně vhodné. 2016 - nová střešní krytina (nevhodné sněhové trny a zábradlí)	
Způsob obnovy: Je potřeba opravit fasádu. Na fasádě by měly být opraveny a doplněny štukové prvky a šambrány - i u kulatých okének. Nevhodná okna.

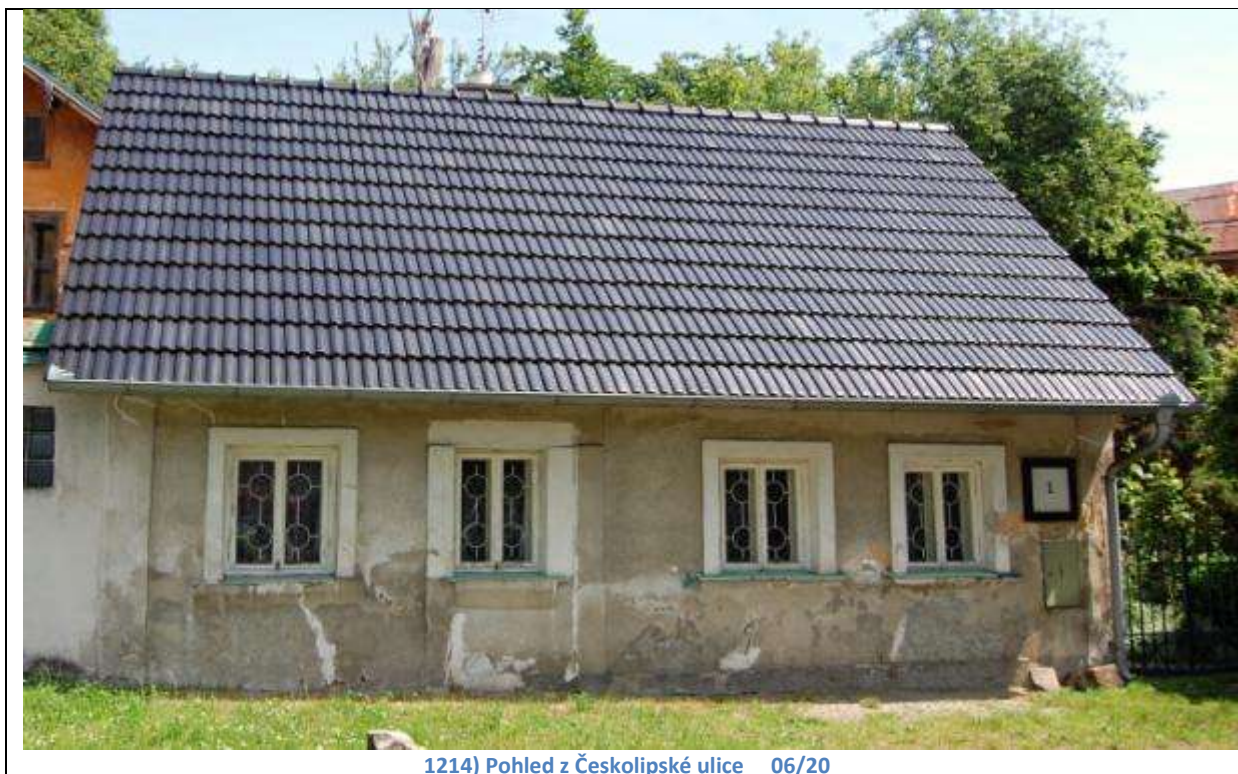
1214) Pohled z Českolipské ulice 06/20

Popis a stav objektu: Přízemní zděný dům s dřevěným štítem, dobrý stav.	
Opravy, úpravy a rekonstrukce: Nová střešní krytina	
Způsob obnovy: Ideálně zjemnit šambrány oken a vyměnit mříže za vhodnější. Nevhodná střešní krytina.

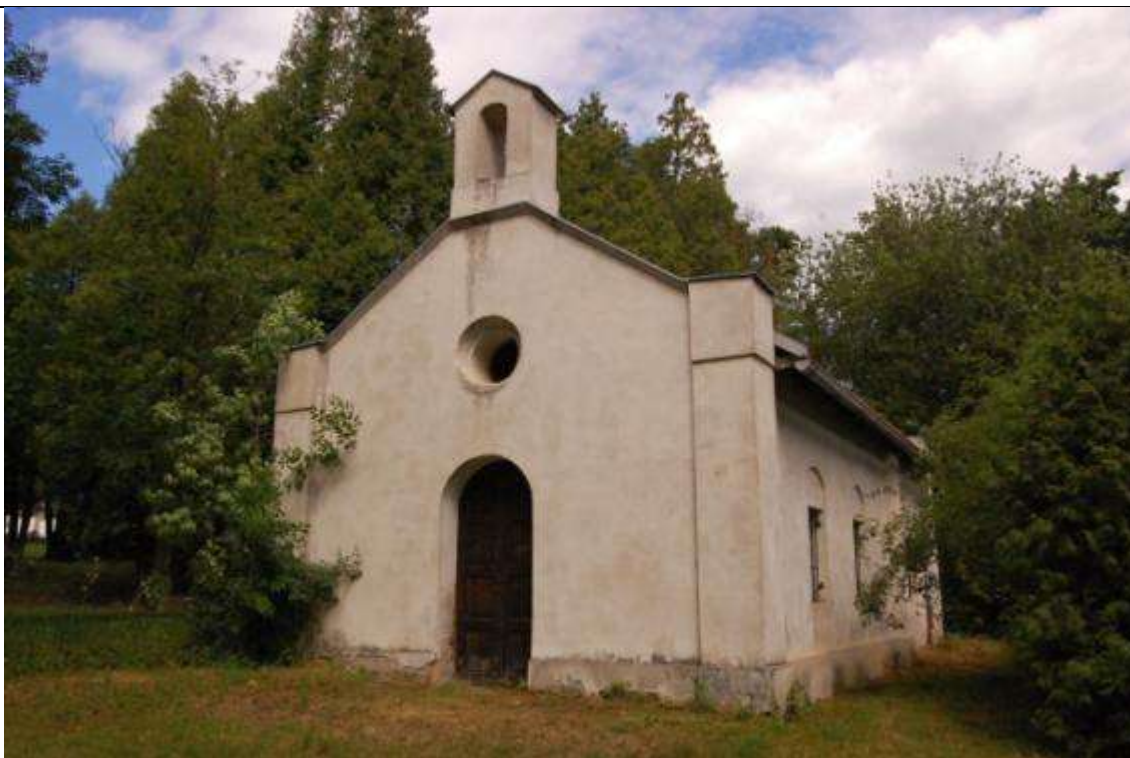
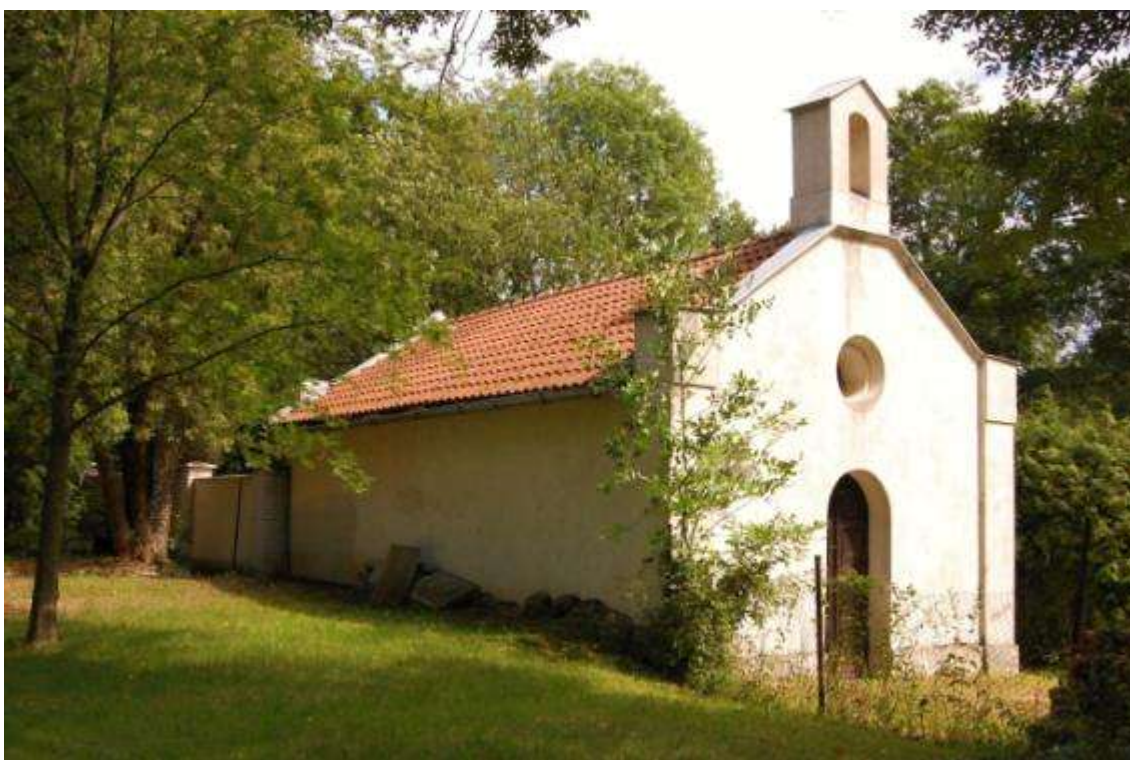
Popis a stav objektu: Zděný objekt - původní márnice (dnes slouží jako skladovací prostor).	
Opravy, úpravy a rekonstrukce: Nová střecha, venkovní omítka, nová okna, dveře, byla provedena úprava interiéru (dřevěná valená klenba). Objekt byl podemílán vodou ze špatně směřovaného okapového svodu, došlo k natržení zdi v zadní části objektu - 2013, 2014 proběhlo statické zajištění.	
Způsob obnovy: Je potřeba provést opravy soklu a vápenný nátěr v okrové barvě, odstranit škody po vandalech, opravit interiér zadní části, zasklení rozbitých oken a jejich zajištění.

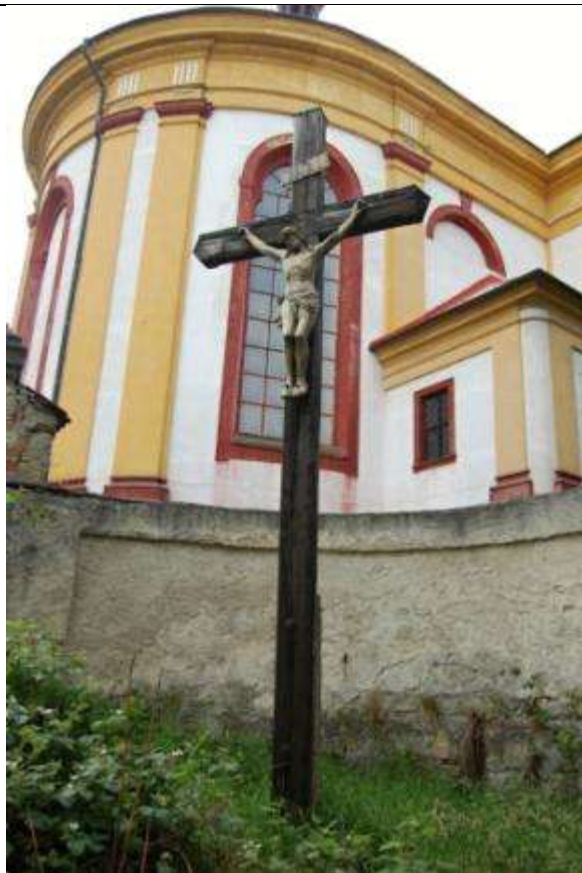
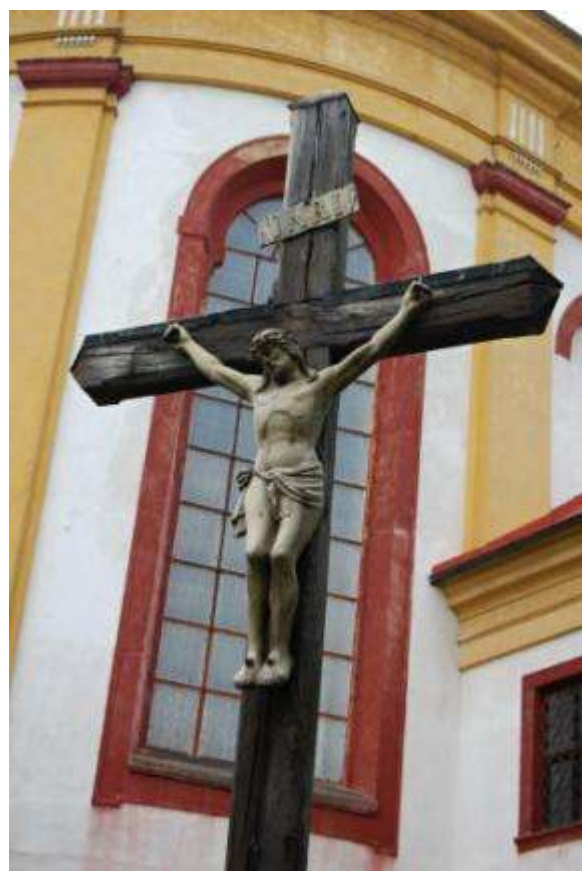
<p>Popis a stav objektu: Dřevěný kříž s korpusem Krista. Původně stál u Husarské soutěsky, v roce 1972 uhnul a srazila ho vichřice, poté byl přenesen a umístěn ke kostelu Nalezení sv. Kříže. Dobrý stav.</p>	
<p>Opravy, úpravy a rekonstrukce:</p>	
<p>Způsob obnovy: Nevhodné připevnění k betonovému sloupku.</p>

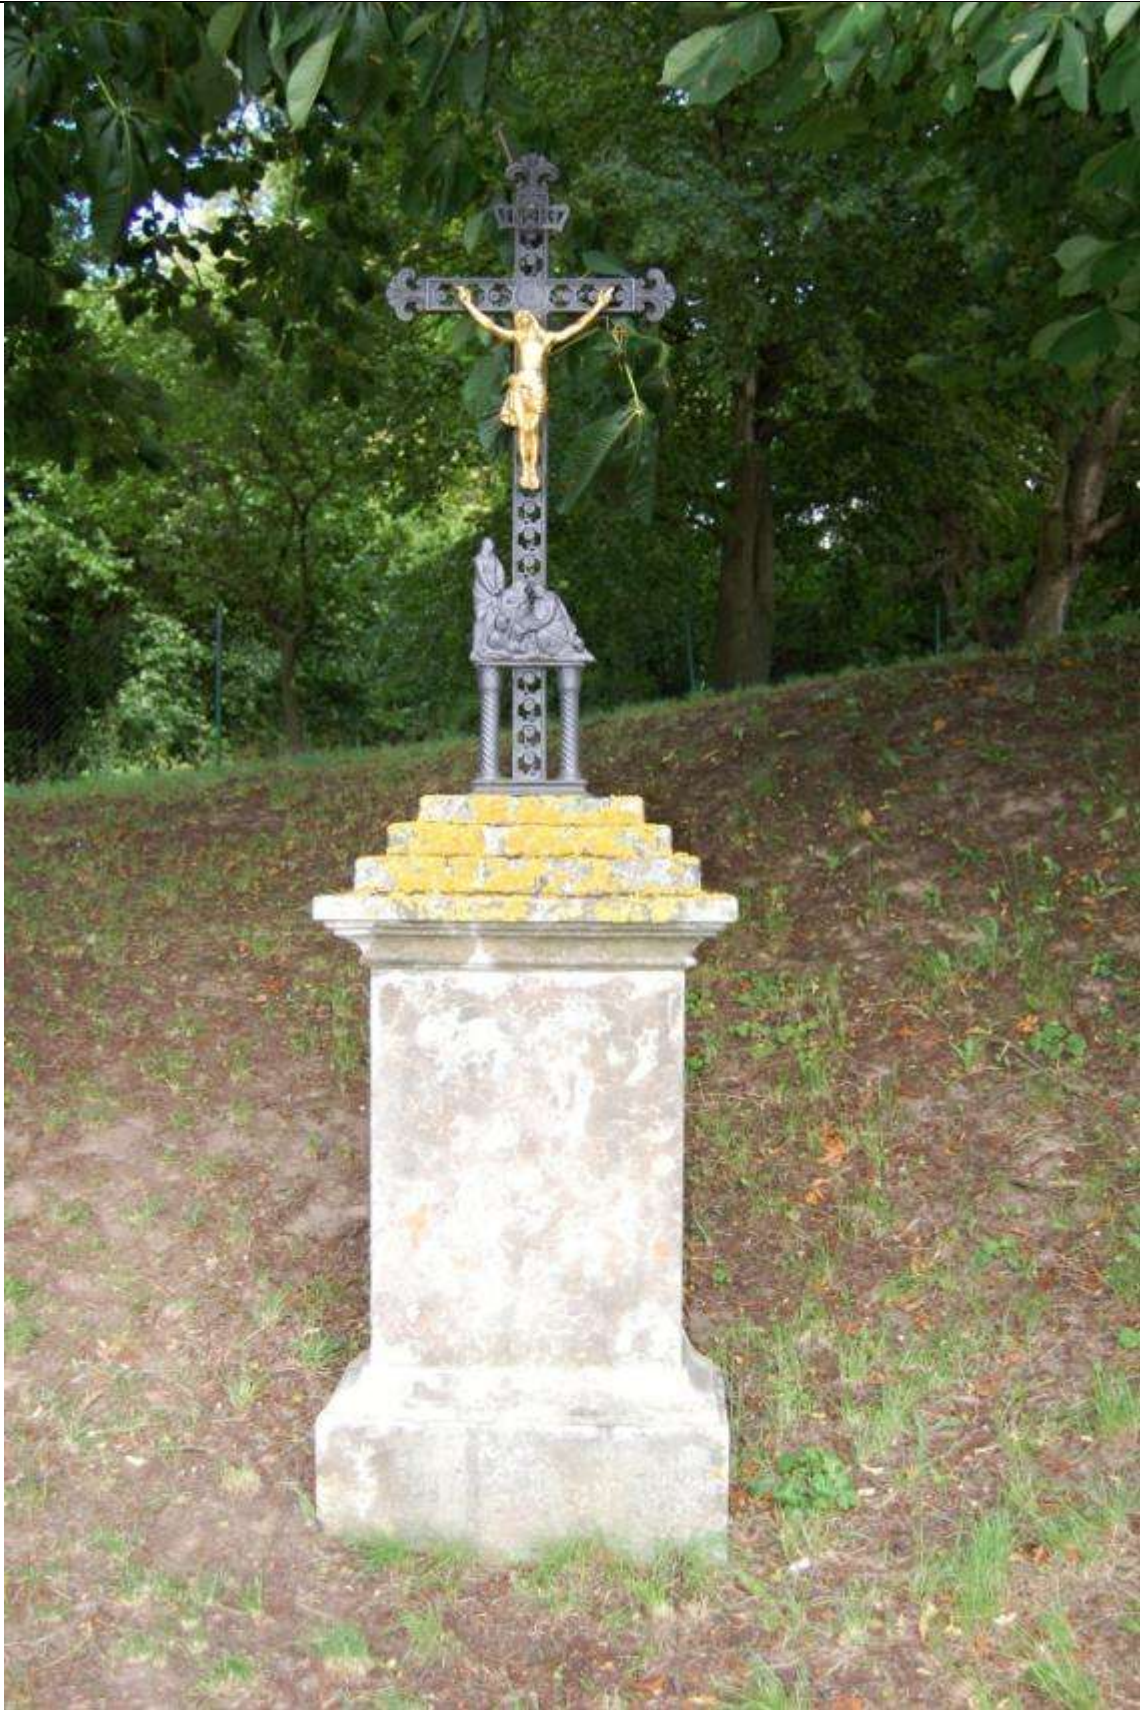
12973) Pohled z cesty kolem hřbitova 07/20

Popis a stav objektu: Kamenný sokl s litinovým křížem a pozlaceným korpusem Krista.	
Opravy, úpravy a rekonstrukce:	
Způsob obnovy: Je třeba doretušovat správký kamene. Sokl je nutné očistit od biologického napadení (mechy, lišejníky) a provést biocidní ošetření. Bylo by dobré ořezat větve jírovce, které křížek zakrývají.

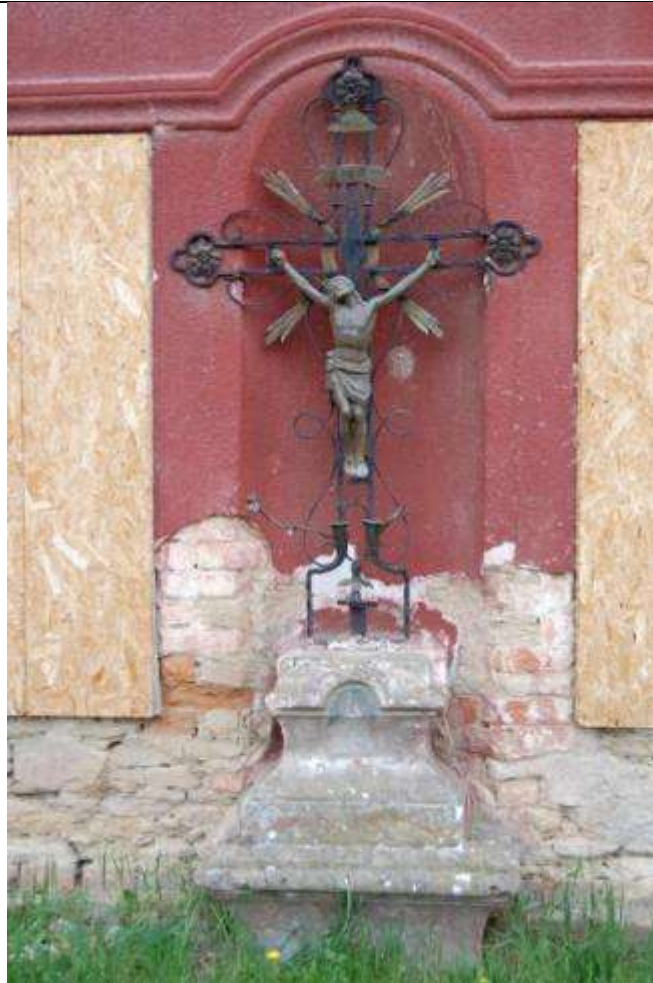
1315) Detailní pohled z ulice Jana Roháče 05/20

Popis a stav objektu: Litinový kříž z roku 1803 na nízkém soklu ve výklenku fasády.	
Opravy, úpravy a rekonstrukce:	
Způsob obnovy: Je třeba restaurovat kámen, u kříže chybí kovová květina.

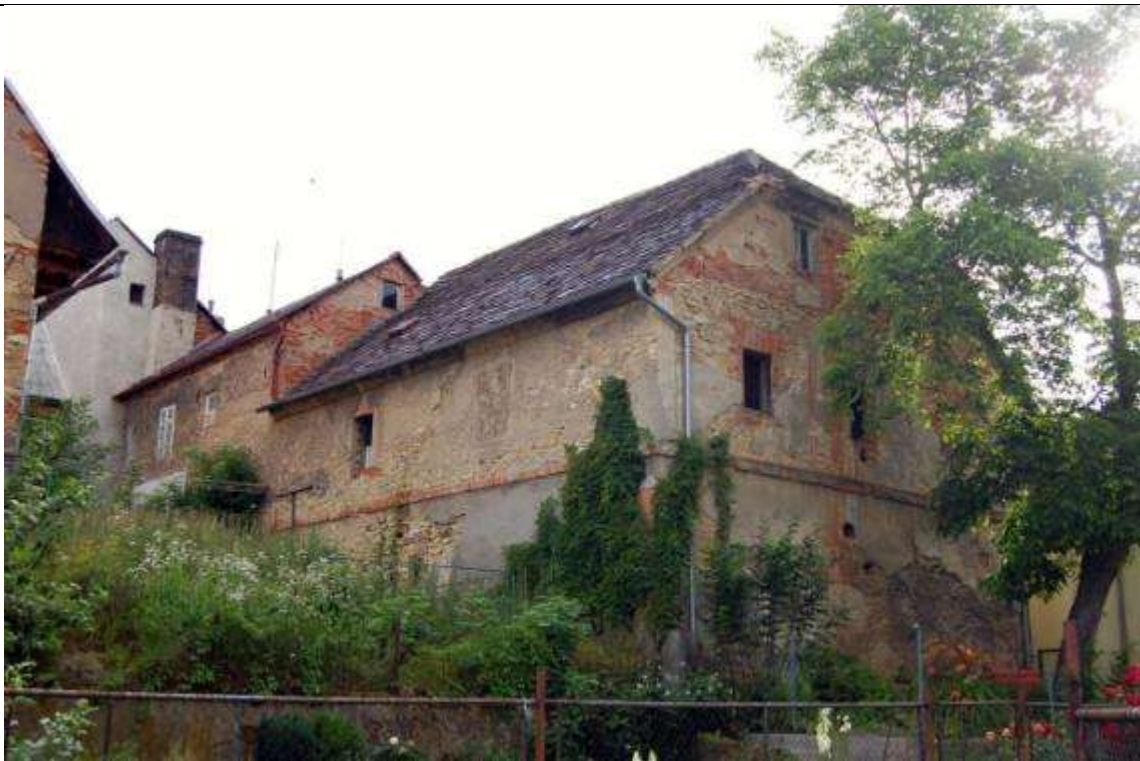
1326) Pohled z uličky od č. p. 48 06/20

Popis a stav objektu: Zděný patrový objekt s polovalbovou střechou.	
Opravy, úpravy a rekonstrukce:	
Způsob obnovy: Nutná celková rekonstrukce při zachování původních prvků.

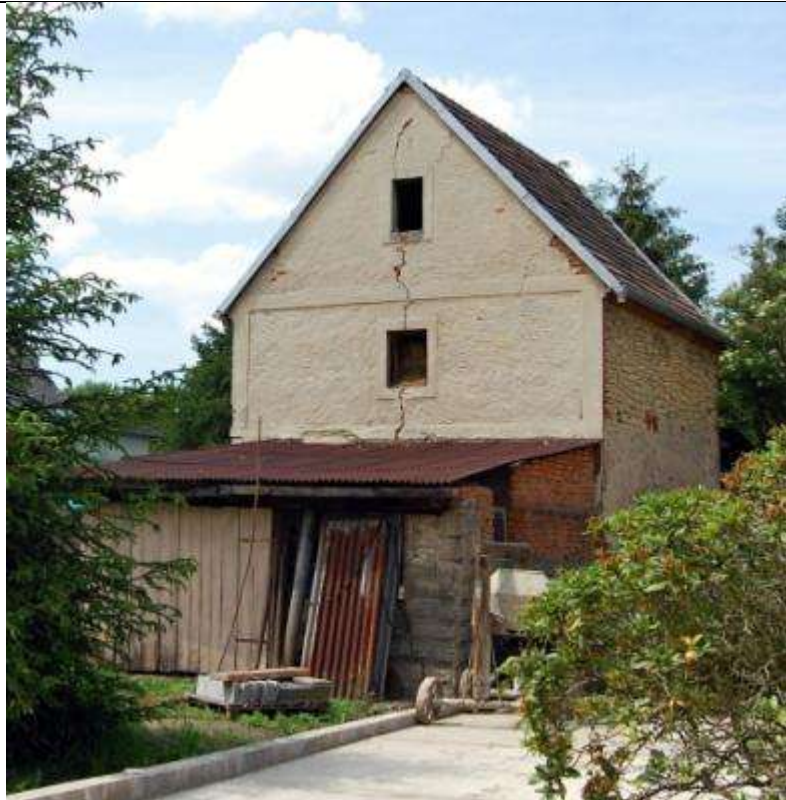
1348) Pohled z Nedamovské ulice 06/20

Popis a stav objektu:	
Opravy, úpravy a rekonstrukce:	
Způsob obnovy: Nutná celková rekonstrukce při zachování původních prvků. Statický posudek.

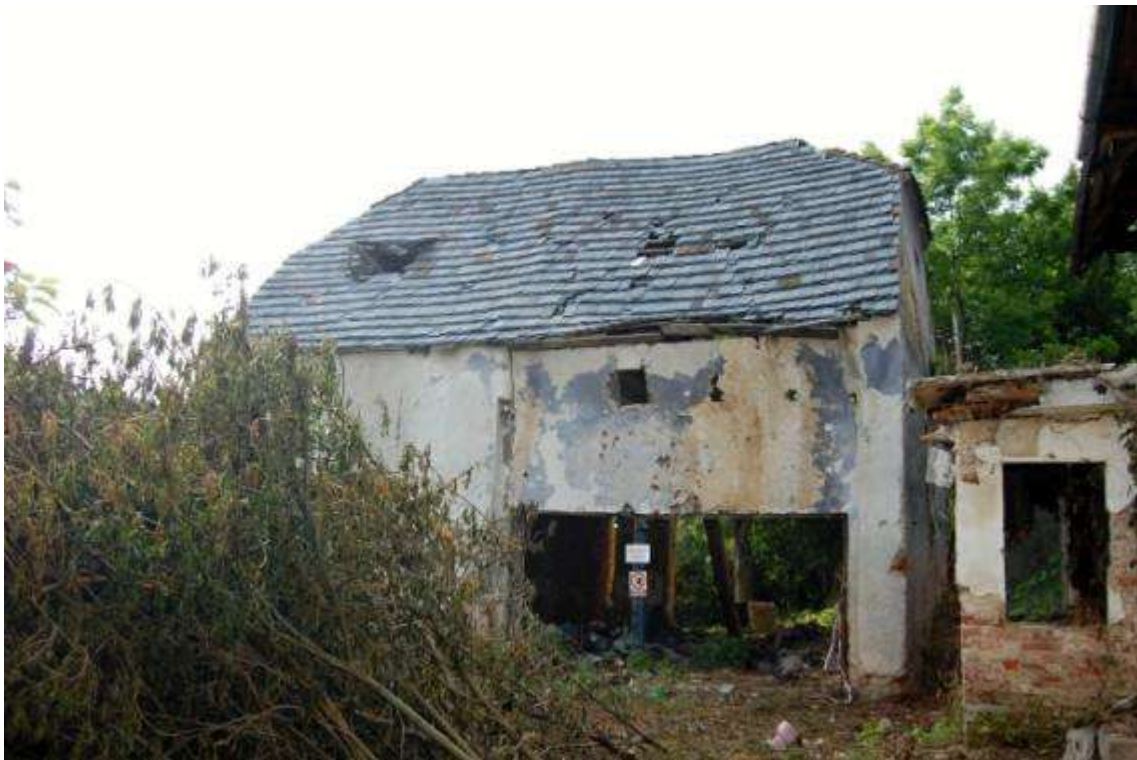
13680) Pohled z areálu domu 07/20

Popis a stav objektu: Objekt poškozený vyřezáním dřevěných konstrukcí. Havarijní stav.	
Opravy, úpravy a rekonstrukce:	
Způsob obnovy: Nutná celková rekonstrukce včetně krovů při zachování původních prvků.
