Program regenerace městské památkové zóny Dubá

Zpracovala: Bc. Lucie Matysová

Schváleno zastupitelstvem města Dubá

dne: 22. října 2020

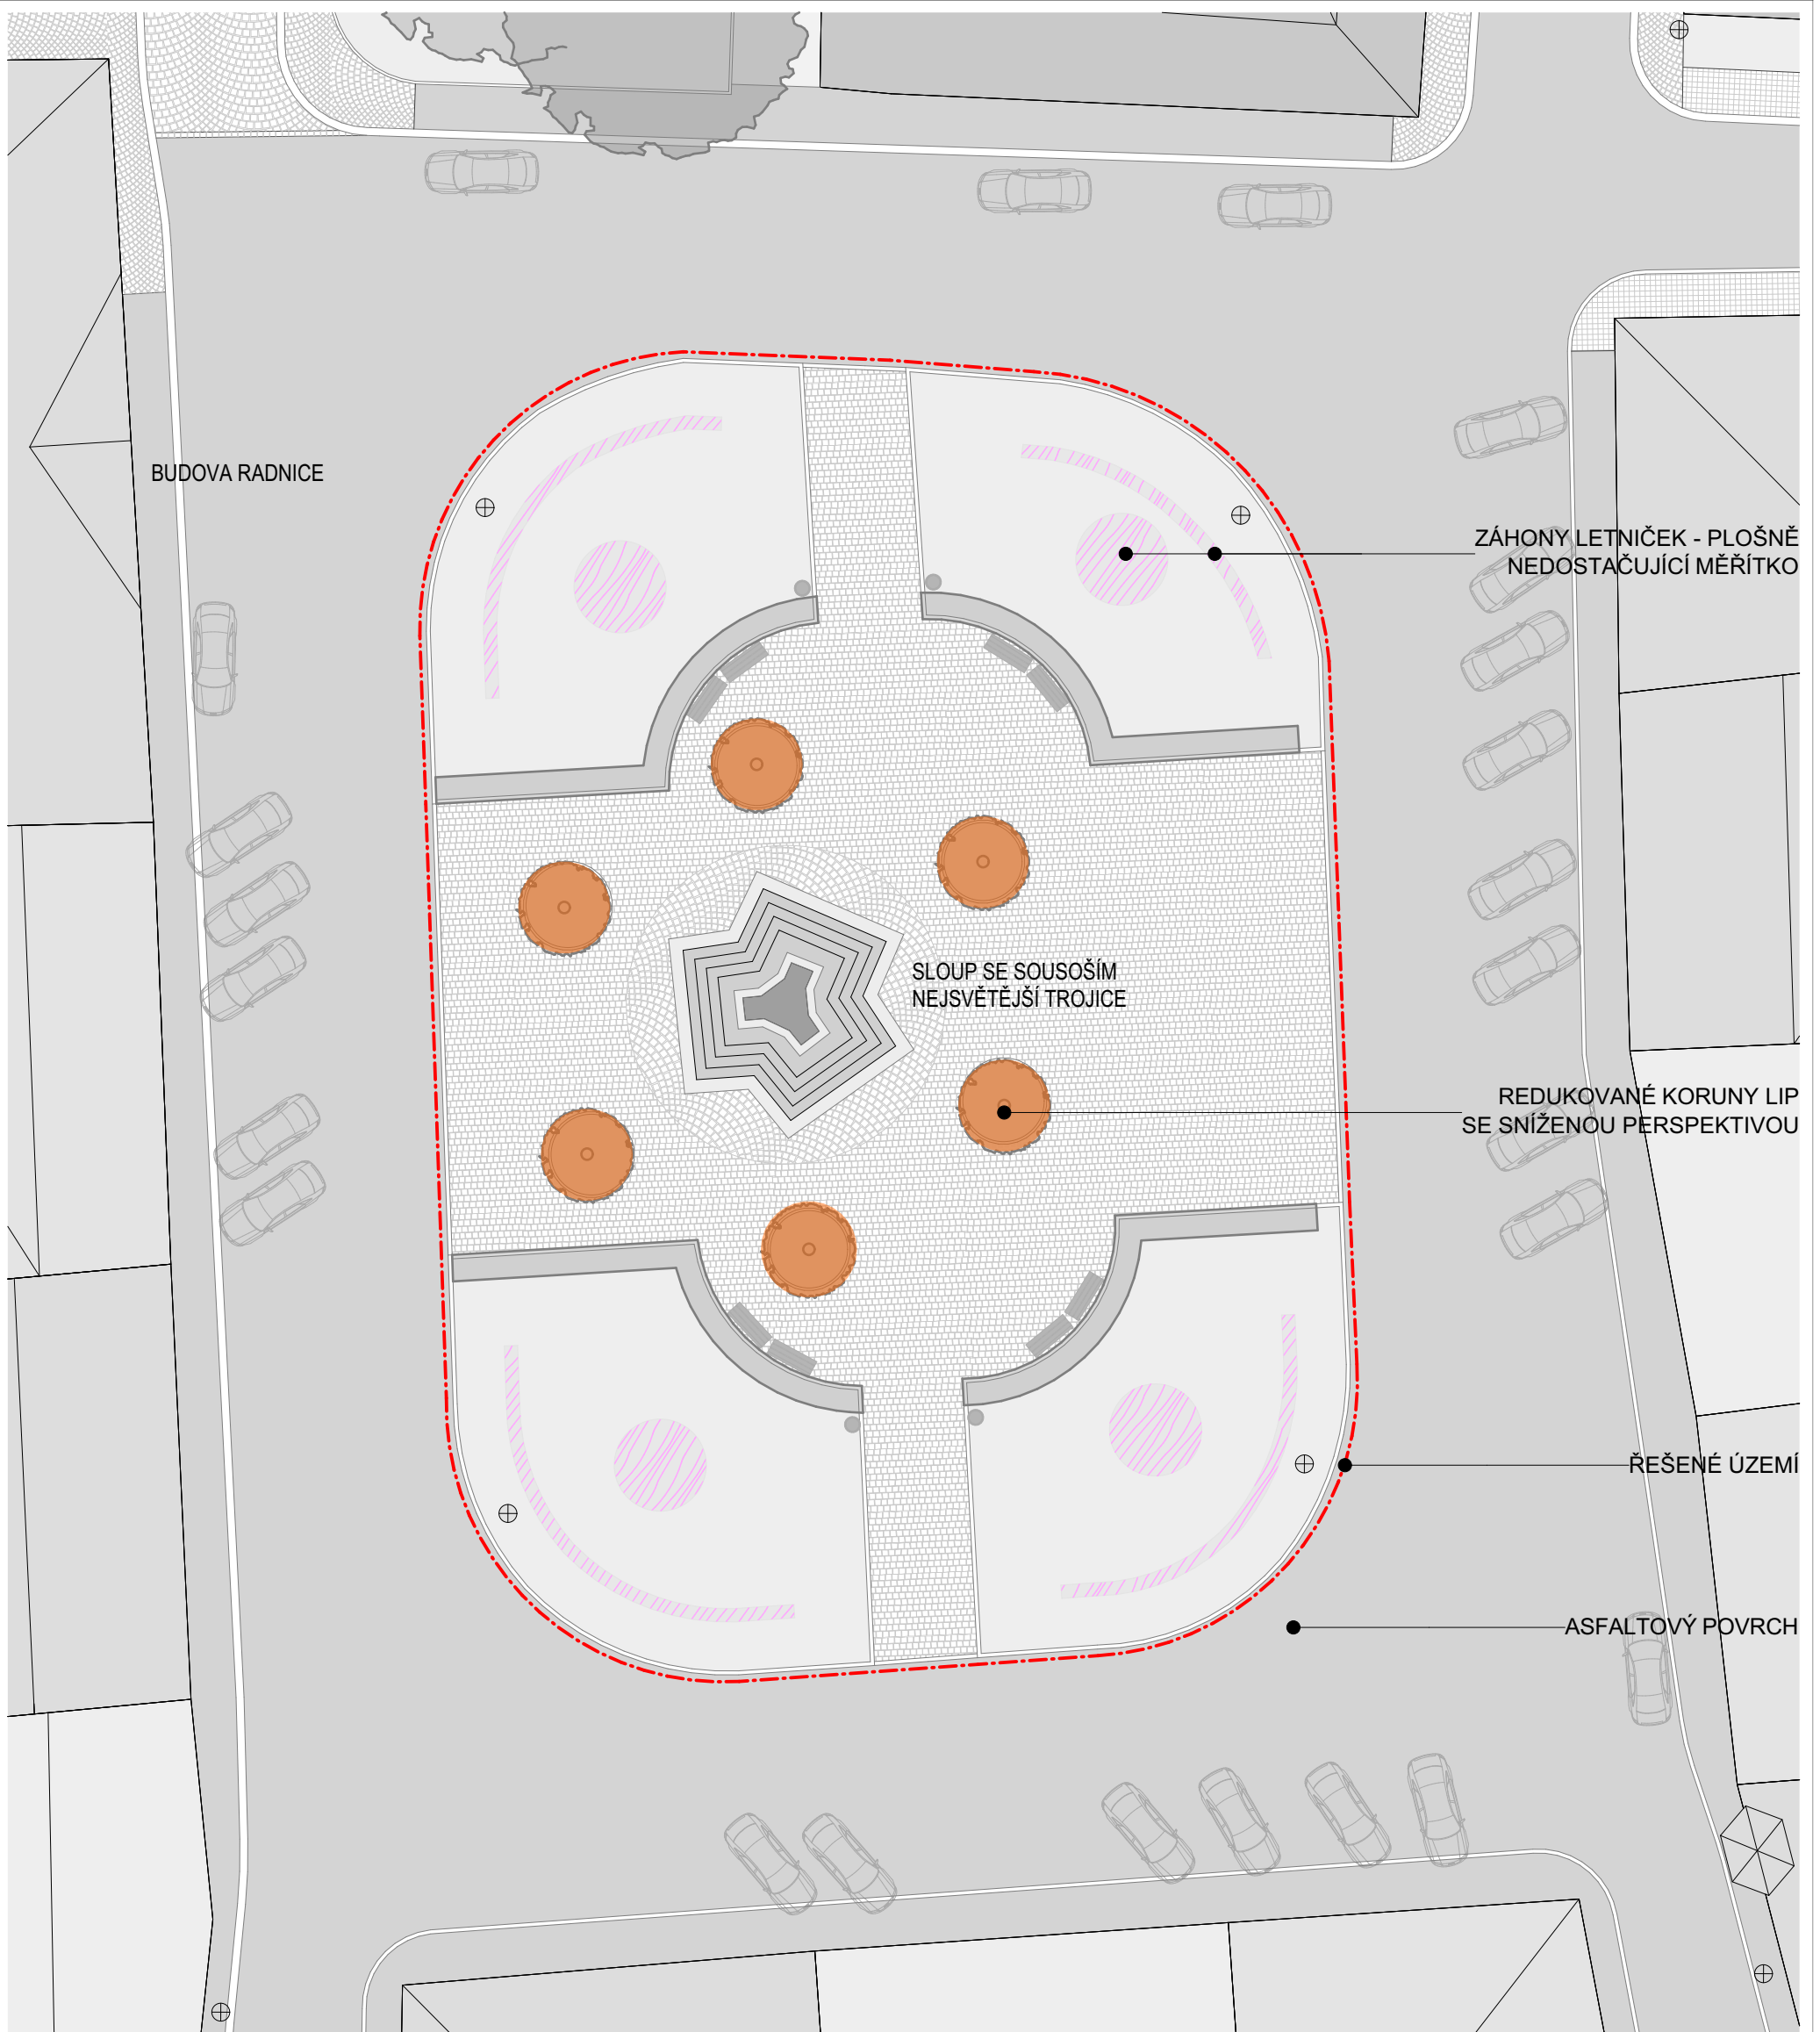
05

STÁVAJÍCÍ LÍPY VYKAZUJÍ ZHORŠENOU KONDICI S OMEZENOU PERSPEKTIVOU, U STROMŮ LZE PŘEDPOKLÁDAT ROZSÁHLÉ DUTINY A HNILOBU. HLAVOVÝ ŘEZ PŘEDSTAVUJE ZVÝŠENOU NÁROČNOST PÉČE. DÍKY REDUKOVANÝM KORUNÁM, NAVÍC SITUOVANÝM V TĚSNÉ BLÍZKOSTI SLOUPU SE SOUSOŠÍM NEJSVĚTĚJŠÍ TROJICE, NEVYTVÁŘEJÍ STROMY DOSTATEČNÝ STÍN A KLIMA, KTERÉ JSOU NEZBYTNÉ PRO ZACHOVÁNÍ OBYVATELNOSTI NÁMĚSTÍ V TEPLÝCH MĚSÍCÍCH.

DLÁŽDĚNÁ PLOCHA VLASTNÍHO NÁMĚSTÍ JE NEDOSTATEČNĚ KAPACITNÍ PRO POŘÁDÁNÍ VĚTŠÍCH SPOLEČENSKÝCH AKCÍ A SLAVNOSTÍ, TRHŮ, T.J. BĚŽNÝCH AKTIVIT, K NIMŽ JE NÁMĚSTÍ URČENO JIŽ HISTORICKY.

ZÁHONY PRO VÝSADBY LETNIČEK JSOU VELMI ÚSPORNÉ, NEDOSTATEČNÉHO MĚŘÍTKA PRO POŽADOVANÝ ÚČINEK V RÁMCI TAK VELKÉHO PROSTORU. VÝSADBA A ÚDRŽBA LETNIČEK JE FINANČNĚ NÁROČNÁ A KÝŽENÝ EFEKT JE NEDOSTATEČNÝ VŮČI VYNALOŽENÉMU ÚSILÍ.

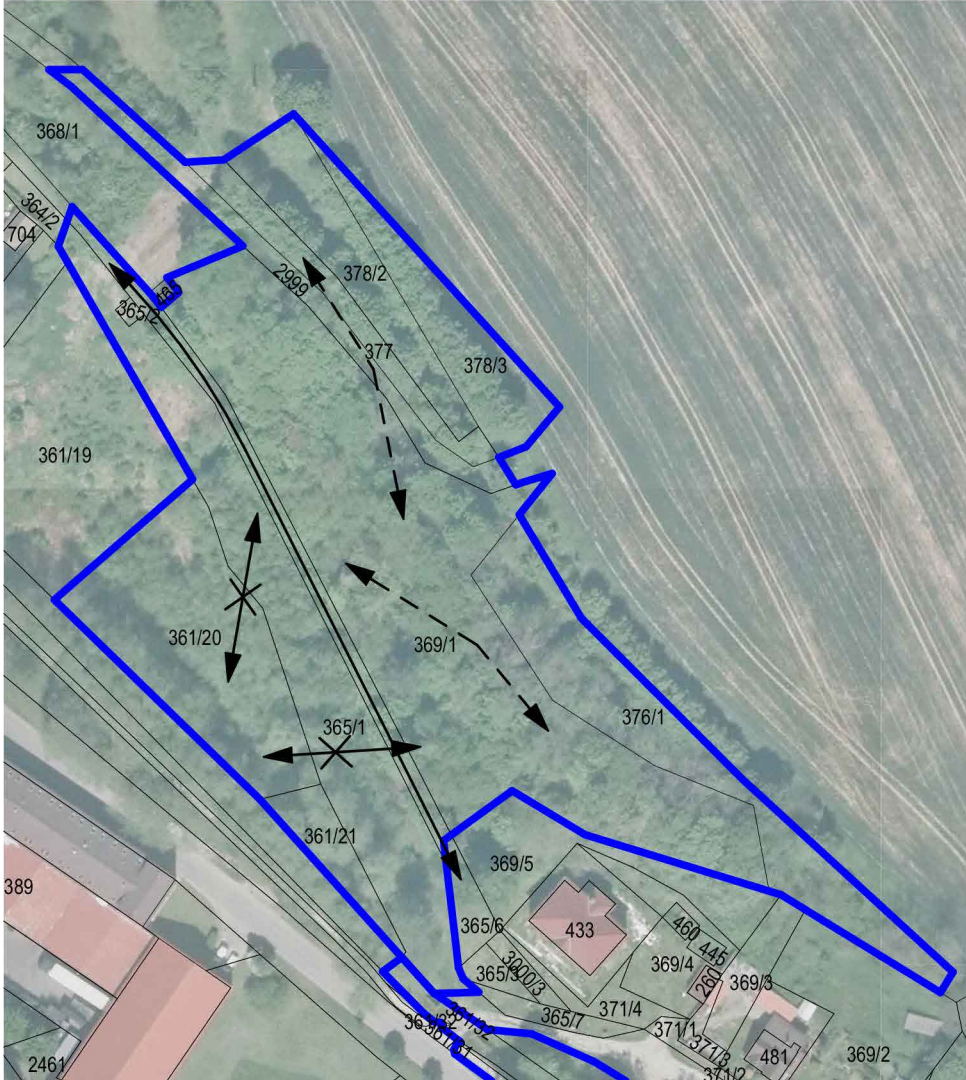
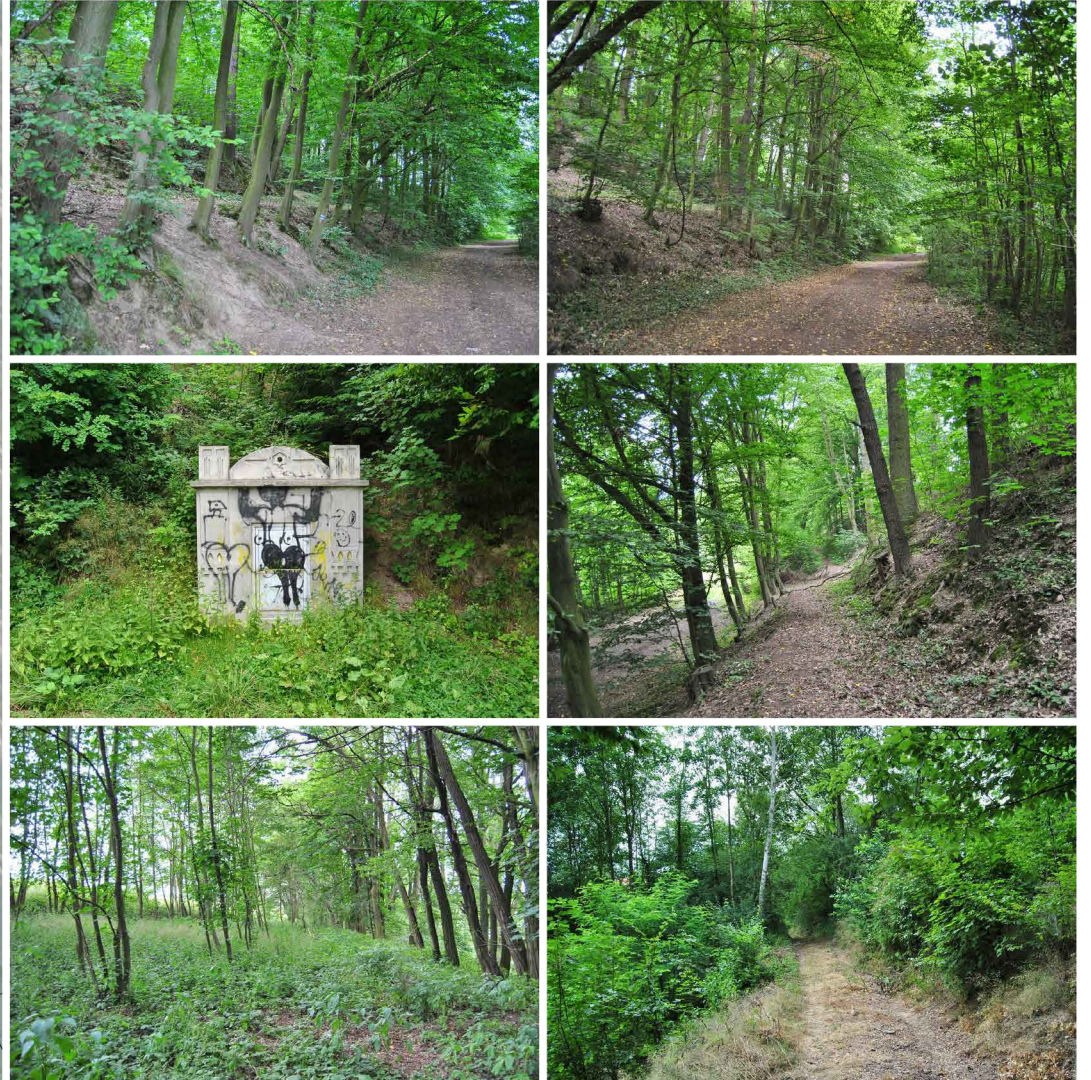
OZNAČENÍ: 09

- prudký svah s patrnými terasami / původní cestní sítí, porostlý vzrostlou smíšenou vegetací
- původní korzo - lesopark lázeňského provozu (původně Sady císaře F. Josefa)
- v současnosti bez programové náplně / koncového uživatele

- podmáčené plochy podél vodoteče, zarostlé náletovou vegetací, nepřístupné

- vypracování koncepční studie / projekt obnovy

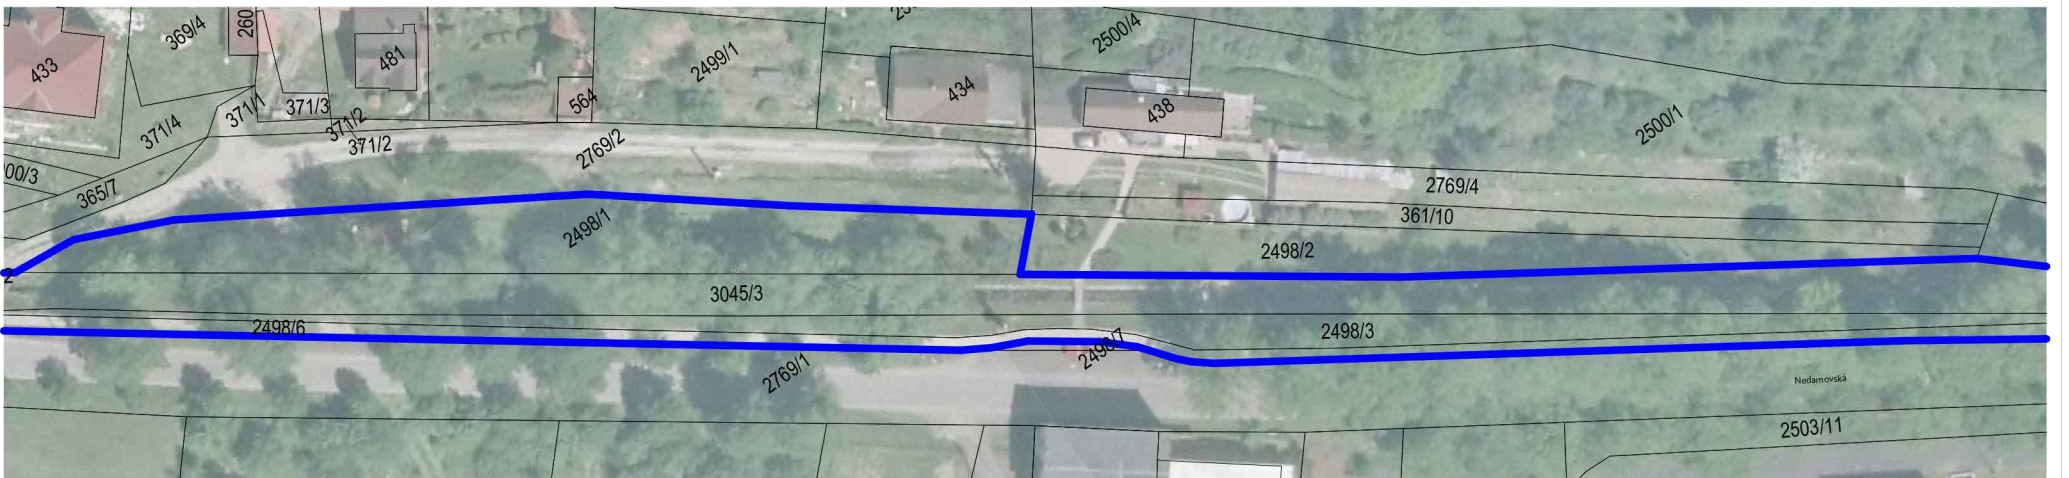
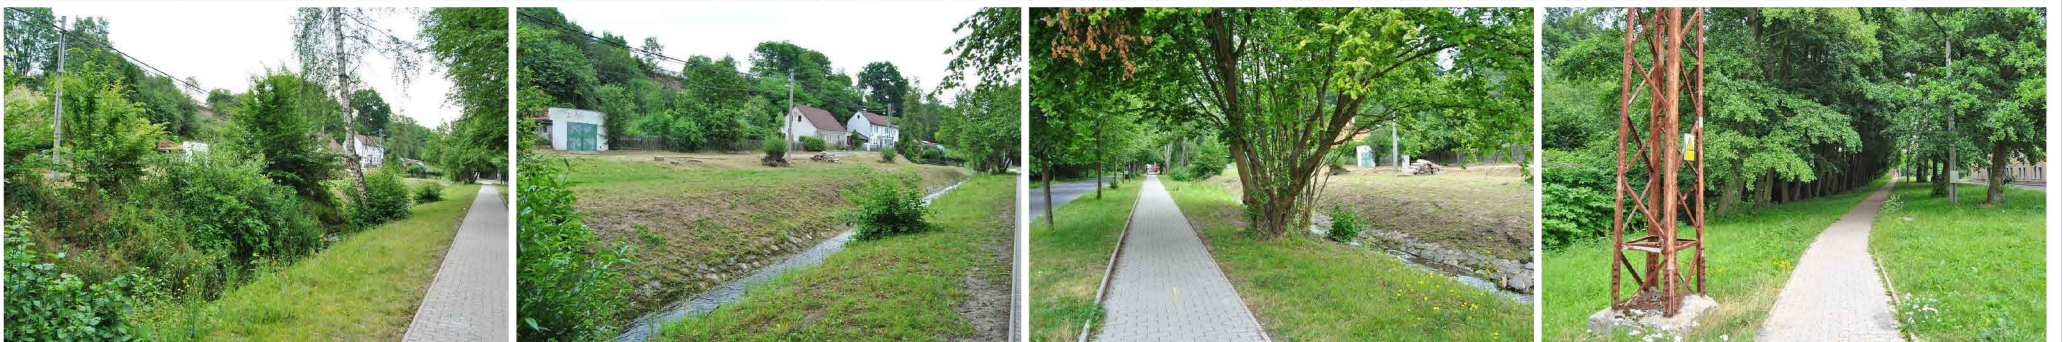
OZNAČENÍ: 10

- liniová plocha lemující komunikaci na Nedamov, vodoteč, chodník, lipovou alej a louku
- lipová alej má nízko nasazené koruny (snížená podhlednost)
- technické koryto vodoteče a sterilní podoba louky podtrhují neutěšenou podobu celého prostoru
- částečné zarůstání nálety

- ošetření lipového stromořadí (zvednutí korun stromů, obnova výsadbových mís s mulčem)
- ochrana proti poškození kmenů sečí)
- renaturalizace toku v tomto úseku, zpřístupnění vody, remodelace přilehlé části louky, doplnění pobřežní vegetace a výsadeb v louce (např. sad, květnatá louka)
- decentní doplnění mobiliáře

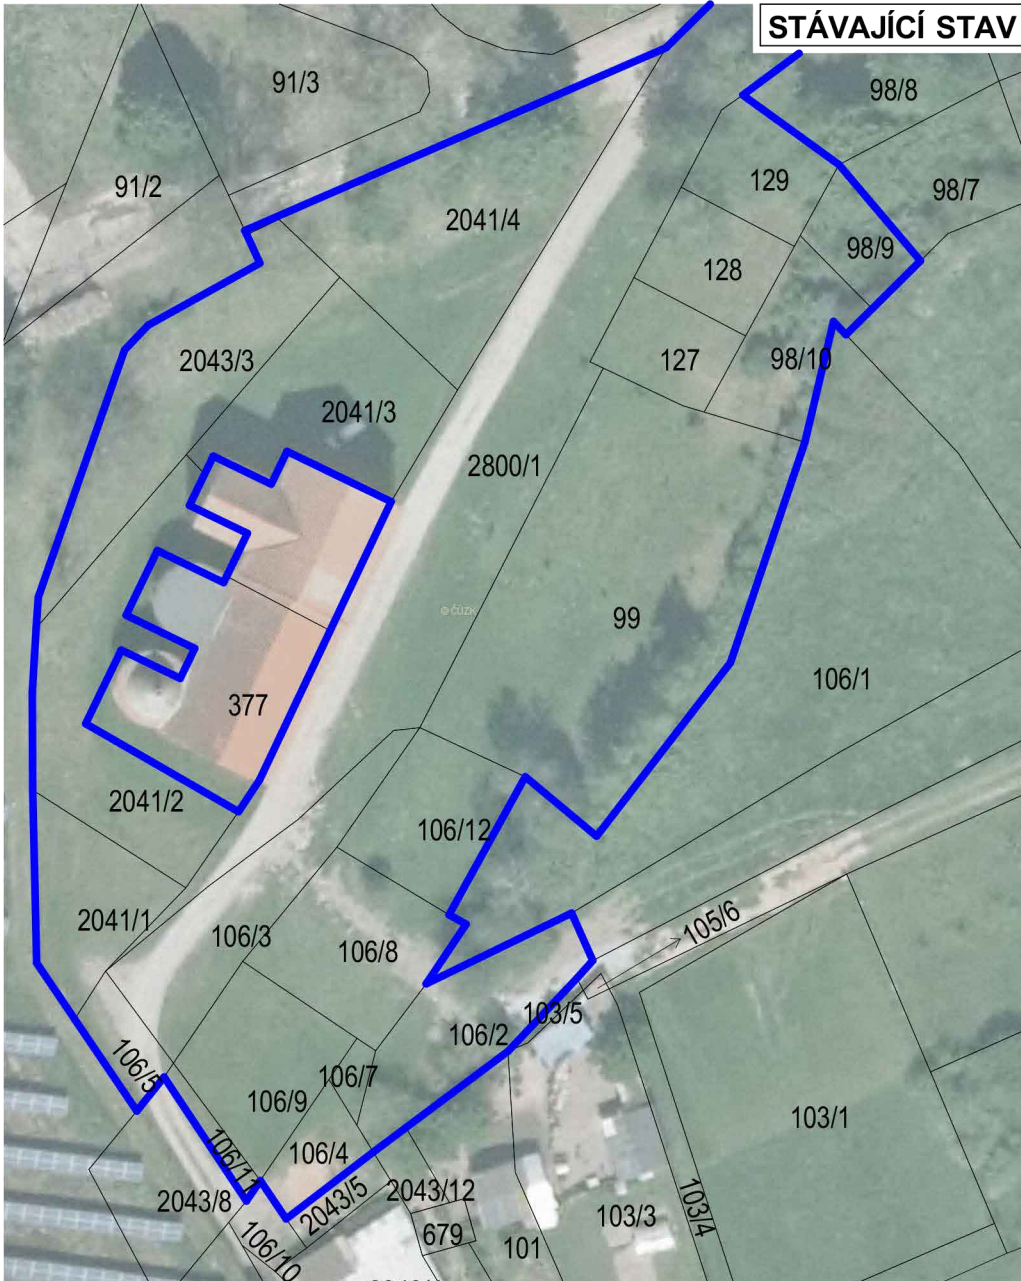
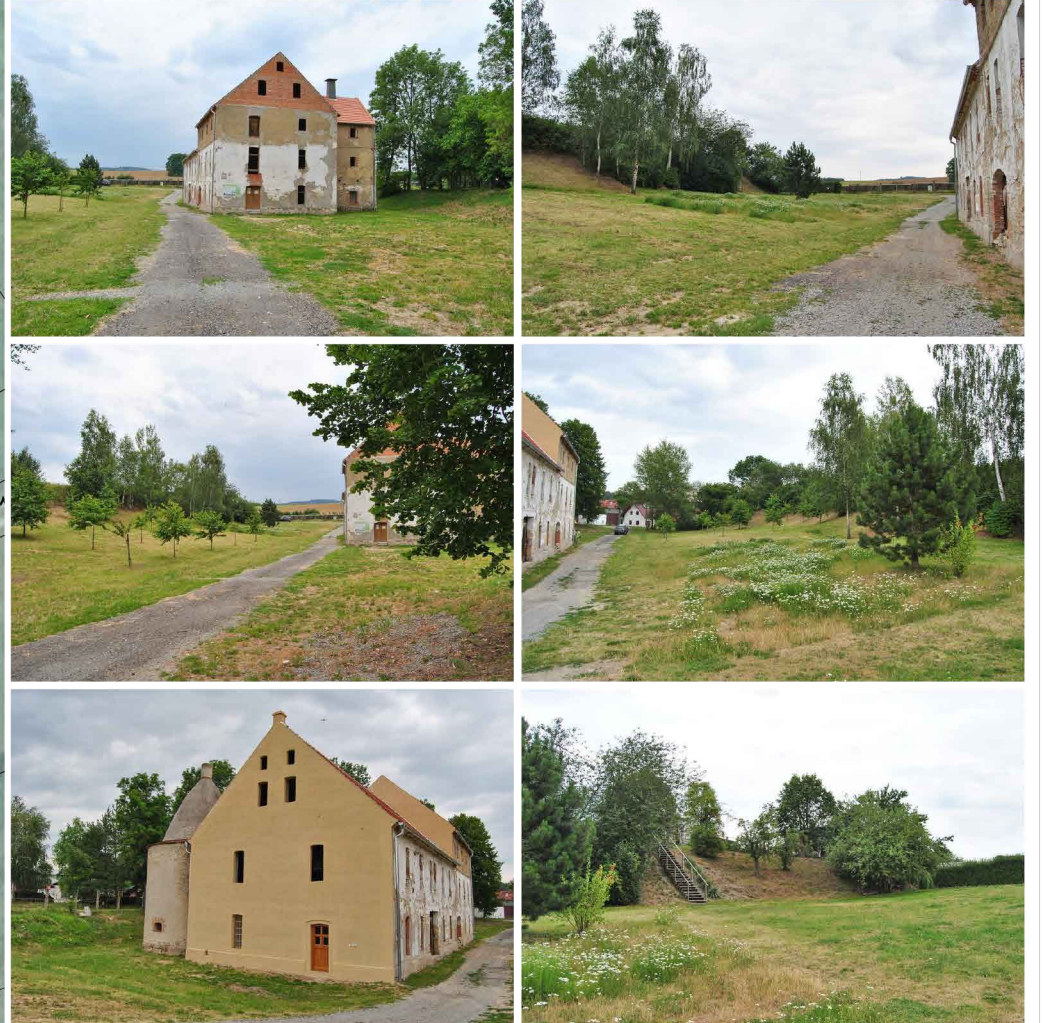
OZNAČENÍ: 11

- travnaté prostranství okolo technické památky - sušárny chmele
- územím prochází štěrková příjezdová cesta se zarůstajícími okraji
- okraj lokality je z větší části lemován vzrostlou vegetací na svazích (různého stáří a druhového složení), další stromy tvoří nově vysazený ovocný sad a borovice
- minimální vybavenost

- stávající podoba není adekvátní významu plochy
- nevyhovující stav vybavenosti

- víceúčelový veřejný prostor / zahrada, kulturní a společenské akce, výstavy, relaxace / odpočinek
- prezentace chmelařství - tradiční forma chmelnice, prezentace tematických soch
- prezentace tradičních forem kulturních rostlin - tradiční ovocný sad, medonosná mez, záhony babiččiny zahrádky a přírodní apotéka
- prostor vhodně doplněn adekvátním mobiliářem

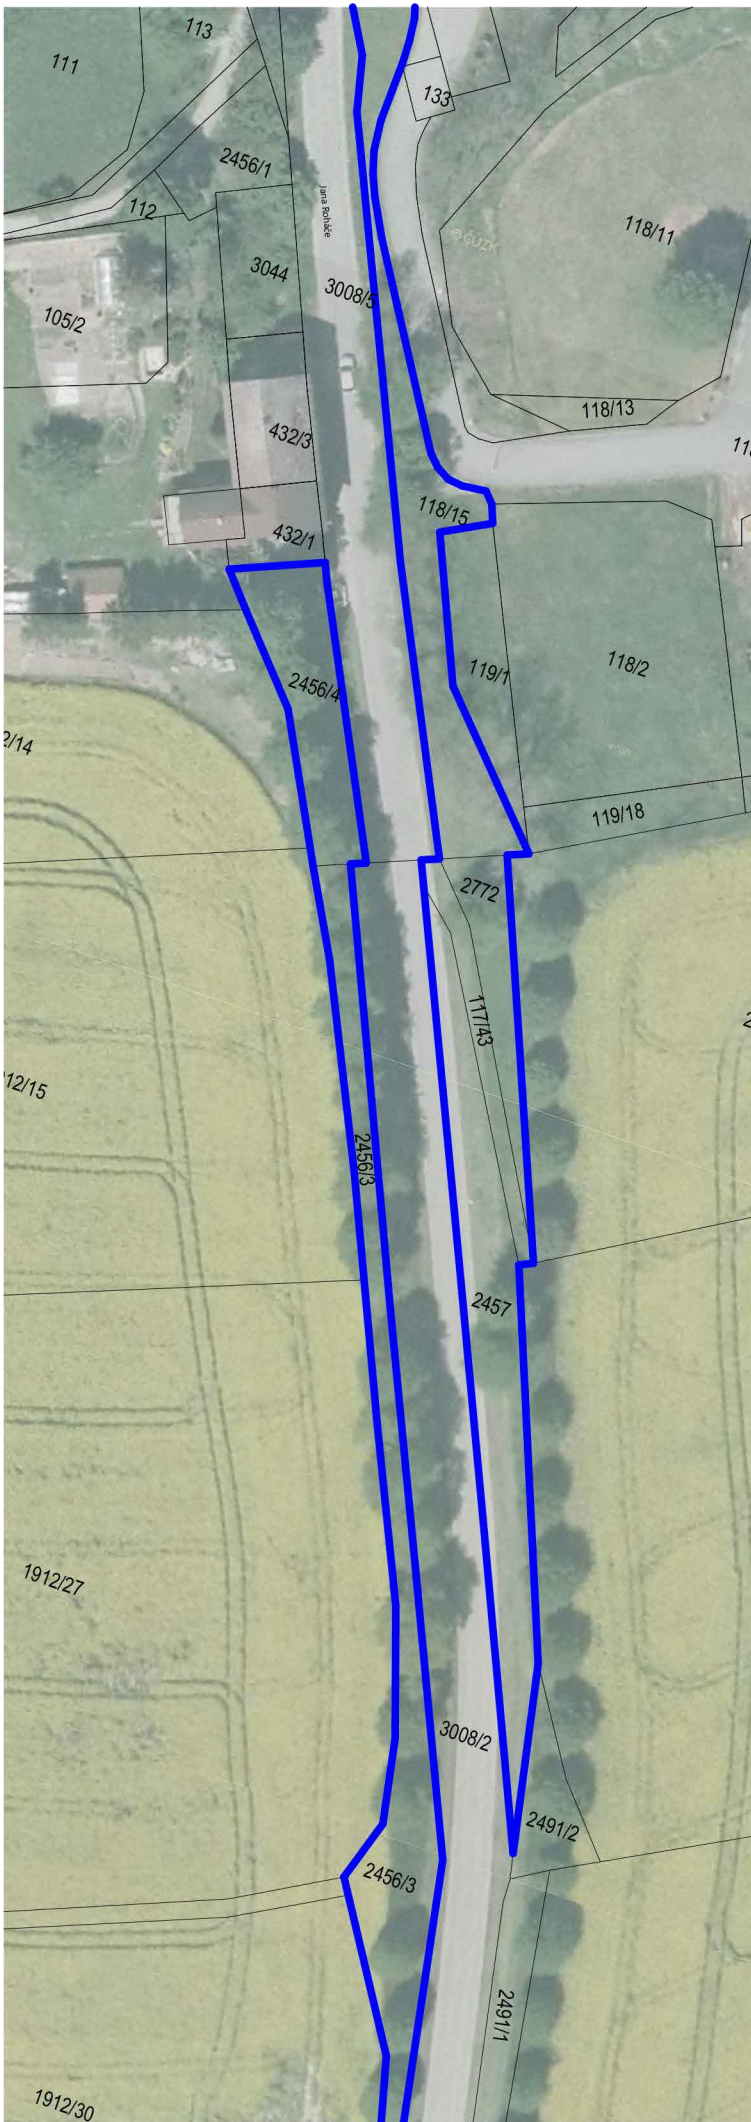
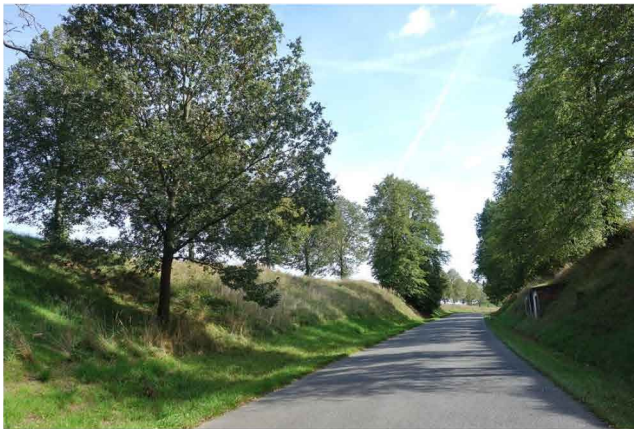
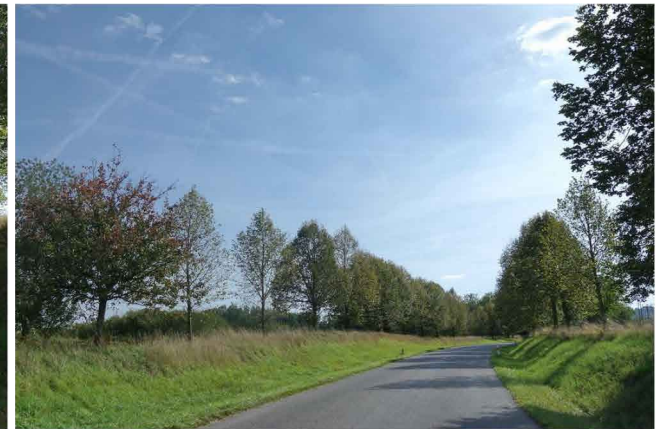
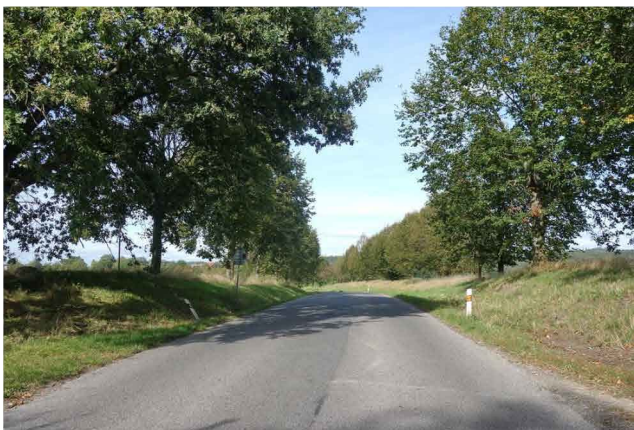
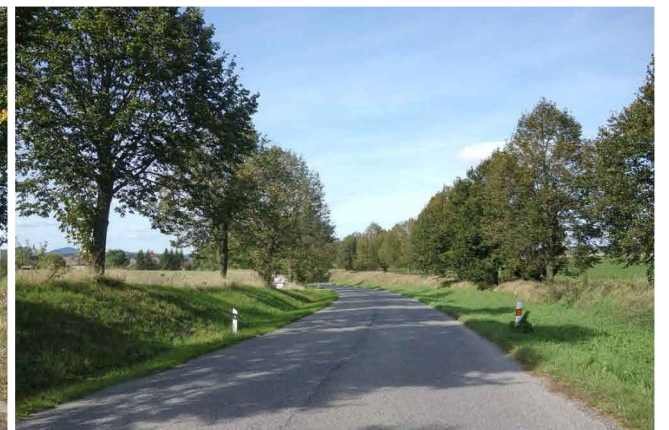
OZNAČENÍ: 12

- doprovodné travnaté pásy zeleně podél komunikace
- svahy s alejemi vzrostlých stromů

- místy nízko nasazené koruny stromů
- hůře udržovatelné travnaté svahy

- částečné zvednutí korun lip (partie vrůstající do komunikace, komplikace seče)
- na svazích luční seč porostu
- dosadba chybějících kusů v aleji

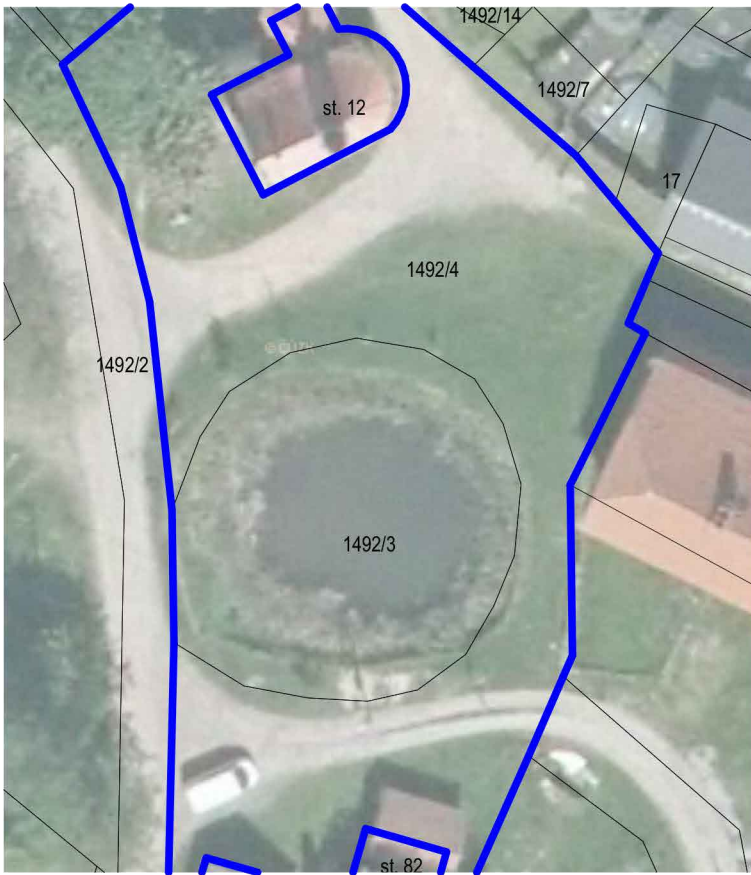
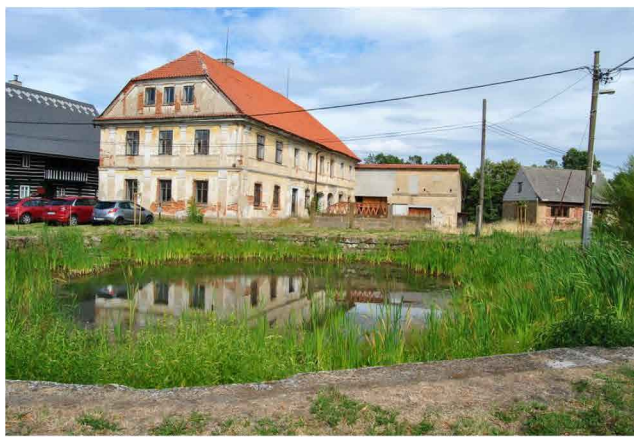
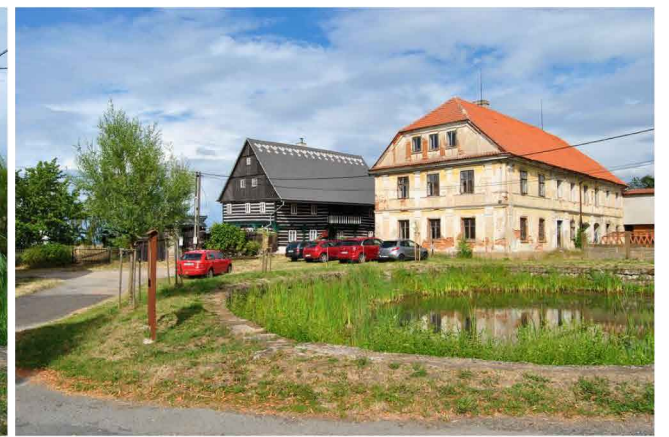
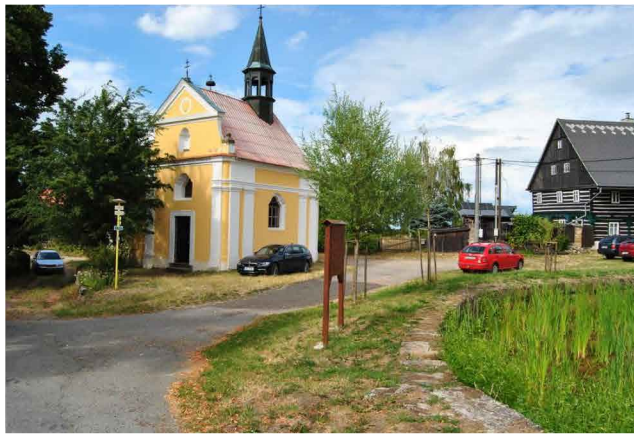
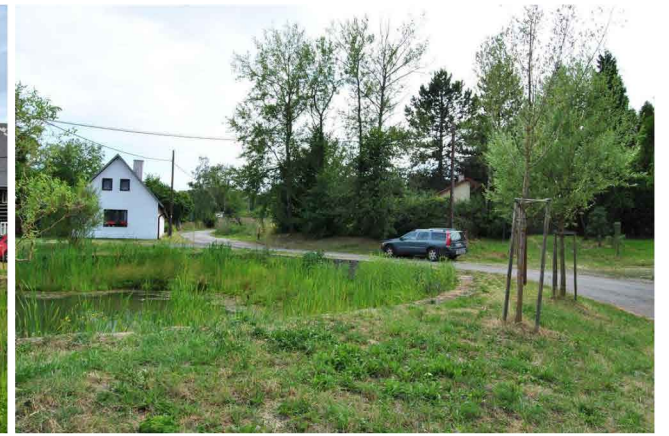
OZNAČENÍ: 13

- původní náves s kalem (rybníčkem) a kapličkou sv. Jana Nepomuckého
- rybníček zanesen detritem, intenzivně zarůstá bahenní vegetací, kolem rybníčku nové výsadby částečně nevhodné a neprospívající
- kolem rybníčku a kaple divoké parkování, informační cedule a rozcestník, chybí mobiliář

- divoké parkování
- absence mobiliáře
- nevhodné a živořící výsadby
- nevyužití potenciálu místa, neplní funkci společenského centra
- množství nadzemních vedení inženýrských sítí degradujících veřejný prostor

- zhodnocení potenciálu společenského centra obce (harmonizace prostoru, vytvoření zázemí pro pořádání tradičních kulturních a společ. akcí - sousedské setkávání)
- usměrnění divokého parkování
- revize vegetace (návrat k tradiční formě a sortimentu)
- revize mobiliáře (pozice stávajícího, doplnění nového)
- vyčištění vodní nádrže, usměrnění rozsahu vodních rostlin
- výhledová redukce nadzemních inženýrských sítí

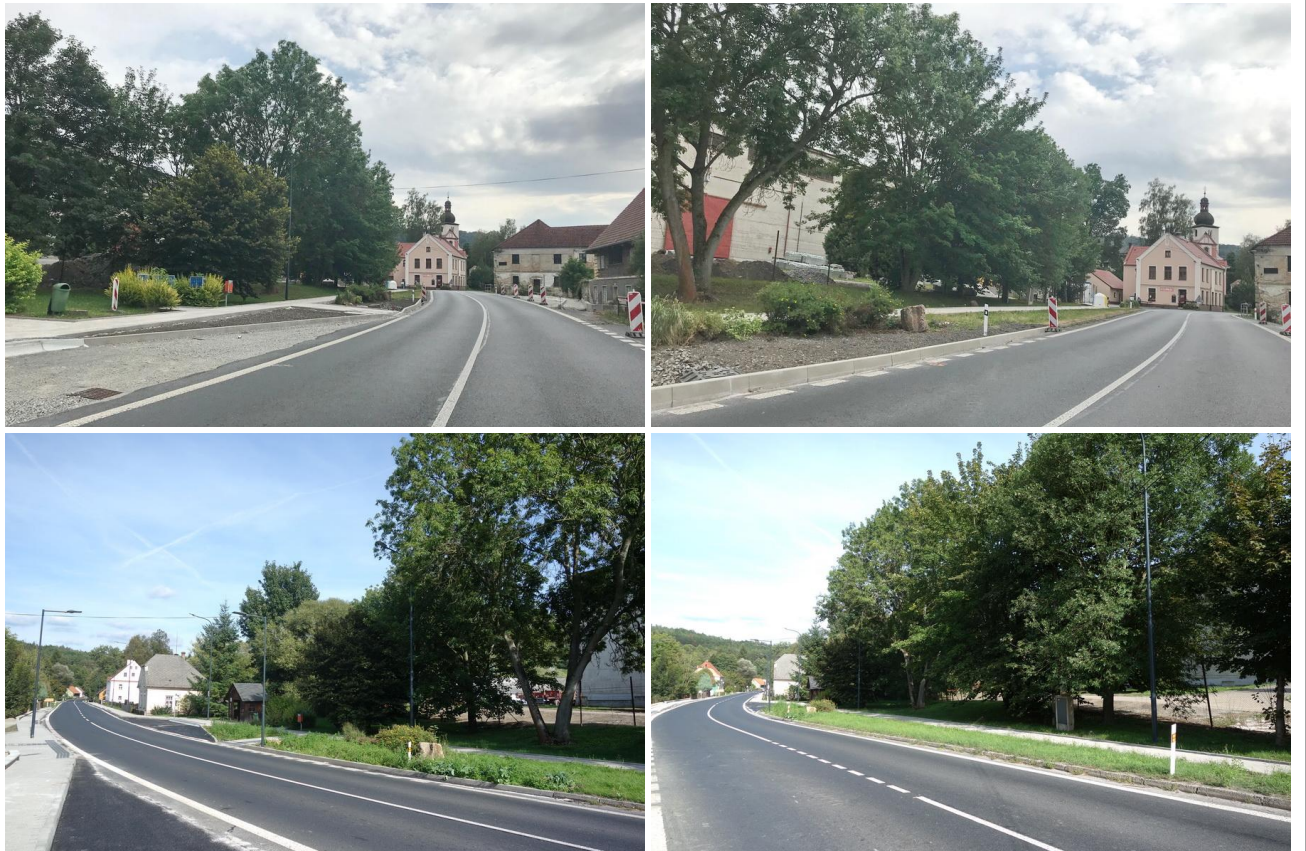
OZNAČENÍ: 14

- zbytkové plochy mezi novým chodníkem a hlavní průjezdnou komunikací
- bez vegetace

- novotvar ve venkovském prostoru (včetně použitých materiálů)
- fragmentace ploch

- kvetoucí trvalkový záhon, případně solitérní strom (stromy)
- úpravu této plochy spojit v návaznosti na okolní prostor parčíku u autobusové zastávky

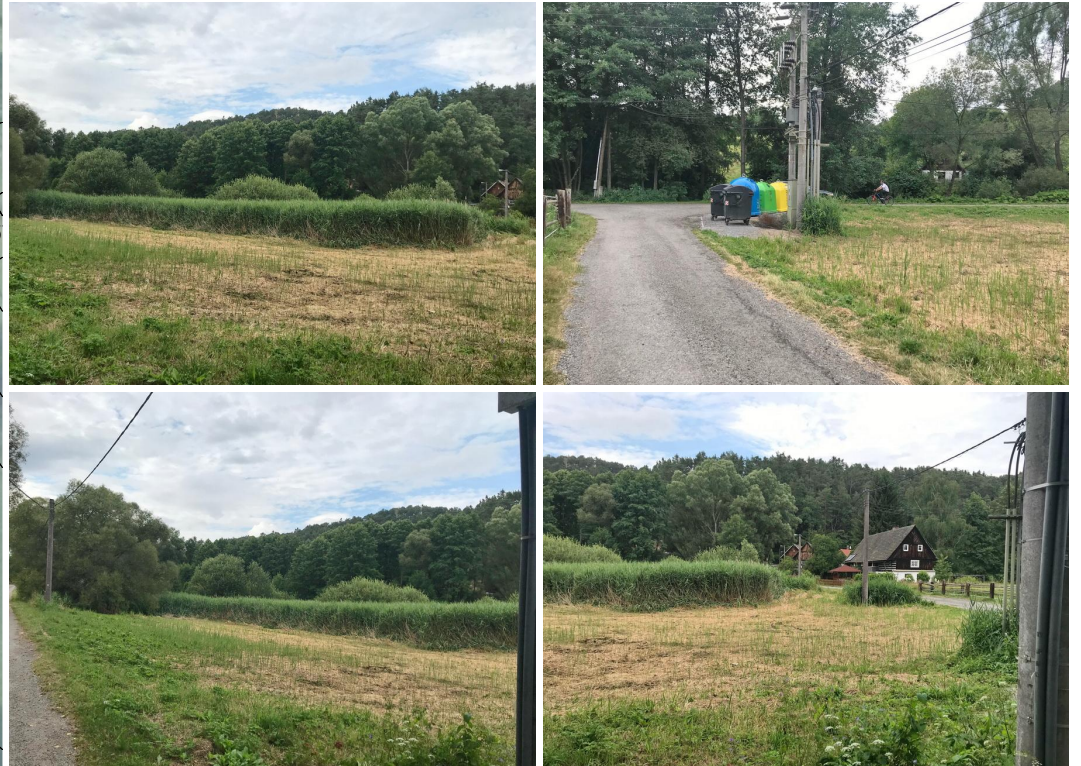
OZNAČENÍ: 15

- vlhká podmáčená louka zarostlá převážně rákosím, částečně kosená
- množství sloupů nadzemního vedení inženýrských sítí
- kontejnerové stání v křižovatce

- množství nadzemních vedení inženýrských sítí degradujících prostor
- kontejnerové stání nevhodně umístěno v pohledově exponované poloze křižovatky
- plocha s omezeným využitím (podmáčené území, intenzivní monokultura rákosových porostů)

- odvodnění plochy u křižovatky svedením vody do nově vyhloubené tůně v severní části řešeného území
- vytvoření lokálního centra obce ve formě drobného odpočívadla v blízkosti křižovatky
- doplnění vhodné vegetace a mobiliáře
- přesunutí kontejnerového stání do méně exponované polohy v rámci řešeného území a jeho optická izolace
- výhledová redukce nadzemních inženýrských sítí

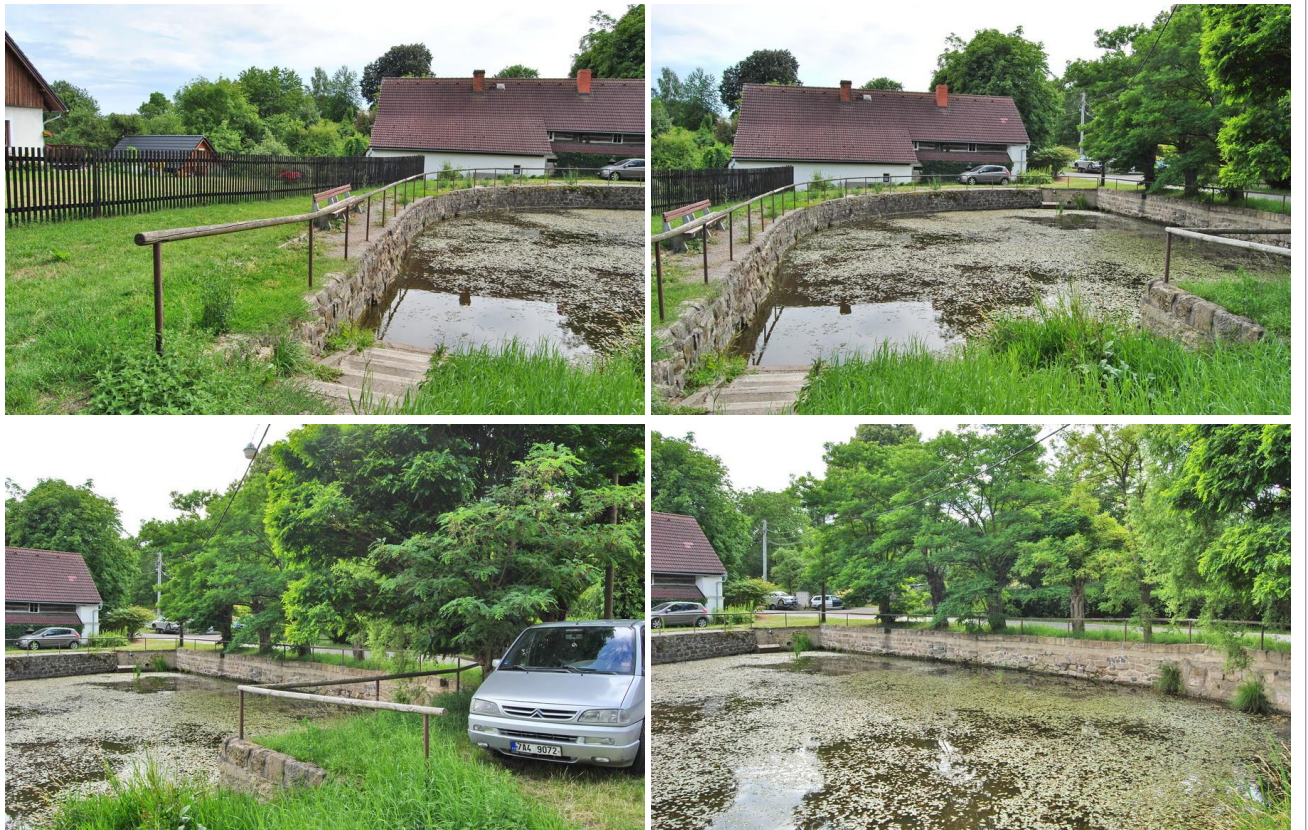
OZNAČENÍ: 16

- centrum obce tvořené středně velkou vodní plochou (kalu) a jejím bezprostředním okolím
- mezi nádrží a hlavní komunikací akátová alej
- dvě lavičky a zábradlí kolem nádrže (dřevo, kov)
- okružní pěšina kolem nádrže
- vodní nádrž je zpřístupněná pomocí betonového schodiště
- nádrž je intenzivně zarostlá vodními rostlinami (silná eutrofizace)

- nedostatek zeleně (zejména podél soukromých zahrad - nedostatek soukromí)
- nevhodný mobiliář, zábradlí
- silná eutrofizace vody - extrémní nárůst vodních rostlin

- vytvoření příjemného odpočívadla v centru obce
- doplnění vegetace, zejména v sousedství soukromých zahrad
- revize mobiliáře (včetně zábradlí)
- zjištění zdroje eutrofizace vody, regulace vodních rostlin / prověření možnosti realizace koupací nádrže kategorie 1 (tzv. čistý rybník)

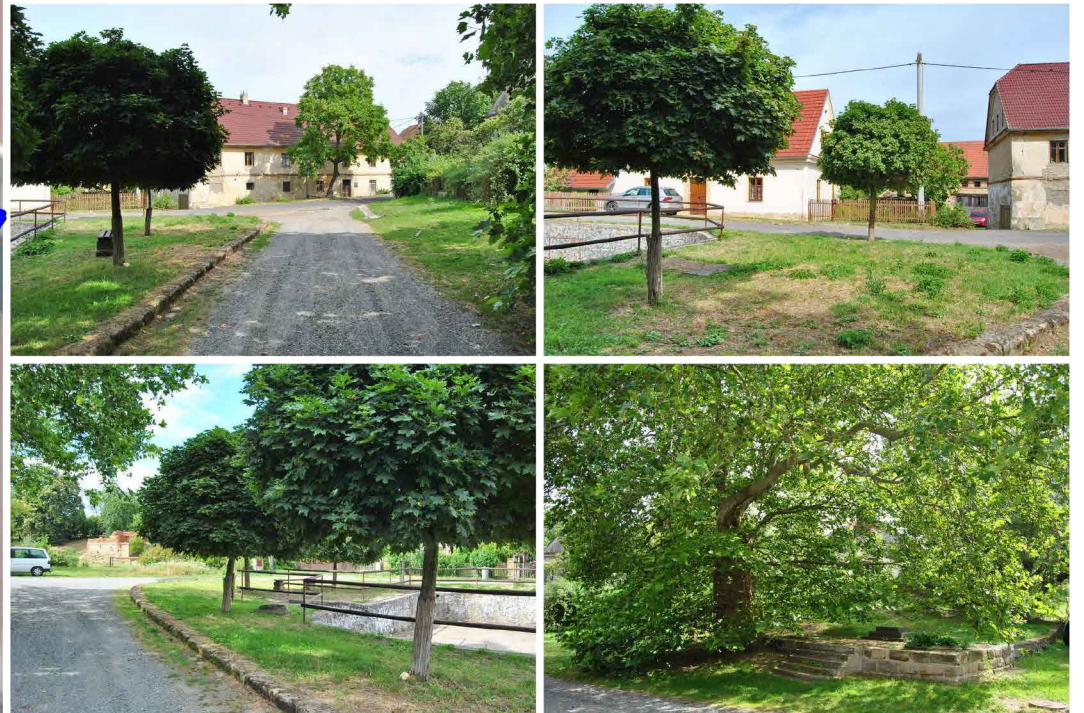
OZNAČENÍ: 17

- lokální centrum obce - veřejný prostor s centrální nádrží (v současnosti bez vody, konstrukce propouští vodu)
- původní konstrukce vodní nádrže kamenná, nyní obetonovaná včetně dna, slouží jako hřiště pro míčové hry
- okolí nádrže tvořeno travnatým lemem se stromořadím kulovitých javorů (*Acer platanoides* 'Globosum')
- obrubu travnatého lemu tvoří řada pískovcových štuků
- jihozápadně od nádrže památný impozantní platan, v jeho blízkosti se nachází zvýšená kamenná terasa se soklem - pozůstatkem pomníku
- území je doplněno rustikálními lavičkami, okraj nádrže lemován nevhodným zábradlím (dřevo, kov)

- vodní nádrž bez vody
- současné využití nádrže devalvující hodnotu plochy
- nevhodné taxonomické složení stromů (*Acer platanoides* 'Globosum') a jejich tvarosloví (nizko nasazené koruny)
- stav mobiliáře, zábradlí
- chybějící pomník
- chybí účel a využití zvýšené kamenné terasy

- zhodnocení potenciálu lokálního společenského centra obce (harmonizace prostoru, vytvoření zázemí pro pořádání tradičních kulturních a společ. akcí - sousedské setkávání)
- revize vegetace (návrat k tradiční formě a sortimentu)
- revize mobiliáře (doplnění vhodného nového)
- zhodnocení potenciálu vodního prvku v centru obce, prověření možnosti realizace koupací nádrže kategorie 1 (tzv. čistý rybník)
- vytv. odpočívadla s drobnými atrakcemi pro děti v blízkosti platanu (využití kamenné terasy)

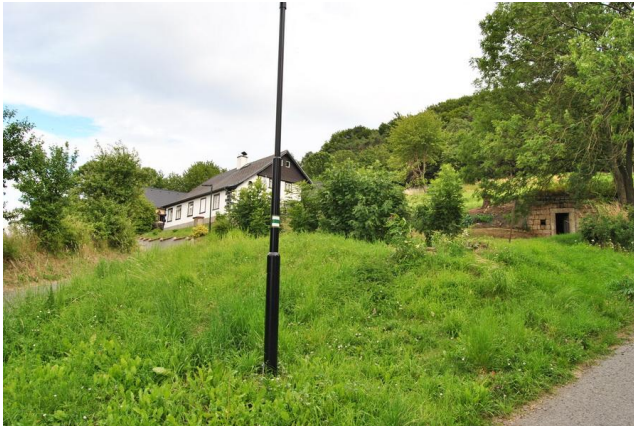
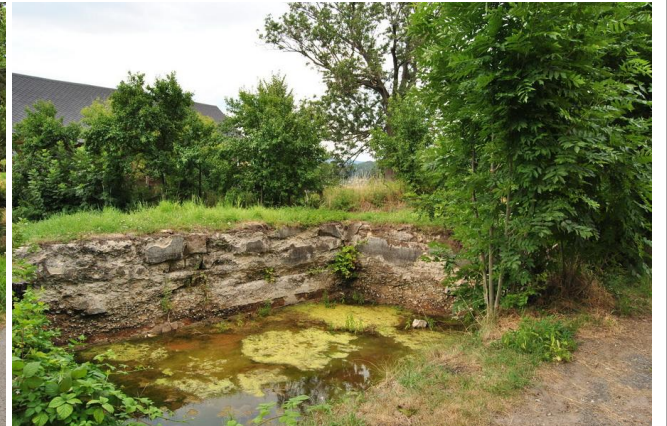
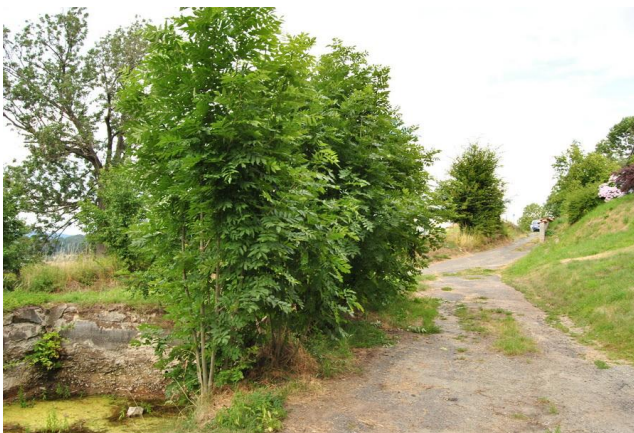
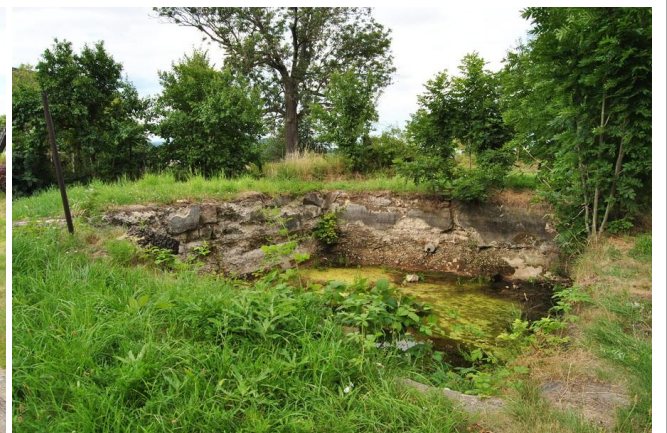
OZNAČENÍ: 18

- lokální centrum obce trojúhelníkového tvaru v křižovatce
- uprostřed plochy obdélná kamenná nádrž na vodu, v současné době s minimální hladinou vody, silně znečištěnou a zarostlou vodními rostlinami
- okolí tvořeno ruderalizovaným trávníkem a mladými nálety
- bez mobiliáře

- celkový zubožený stav plochy
- nefunkční vodní prvek
