III. část - dopravní vybavenost

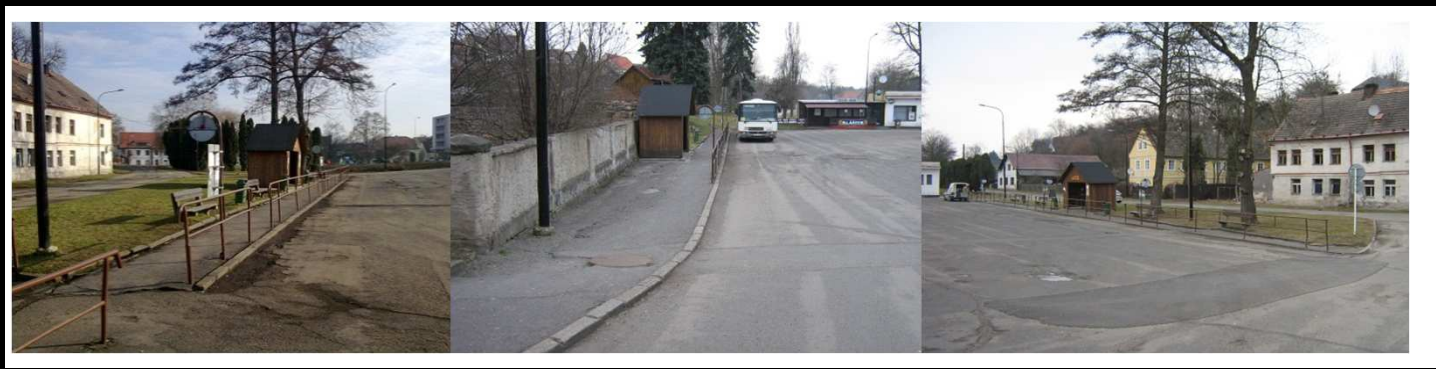
Objekt dopravy - A1 : Autobusové nádraží

poloha : Malá strana stav : bariérové

Bariérové nástupní plochy (6x). Nutno buď upravit nebo kompletně zrekonstruovat plochu autobusového nádraží.

Veřejné WC je též bariérové (viz. oddíl Veřejné toalety).

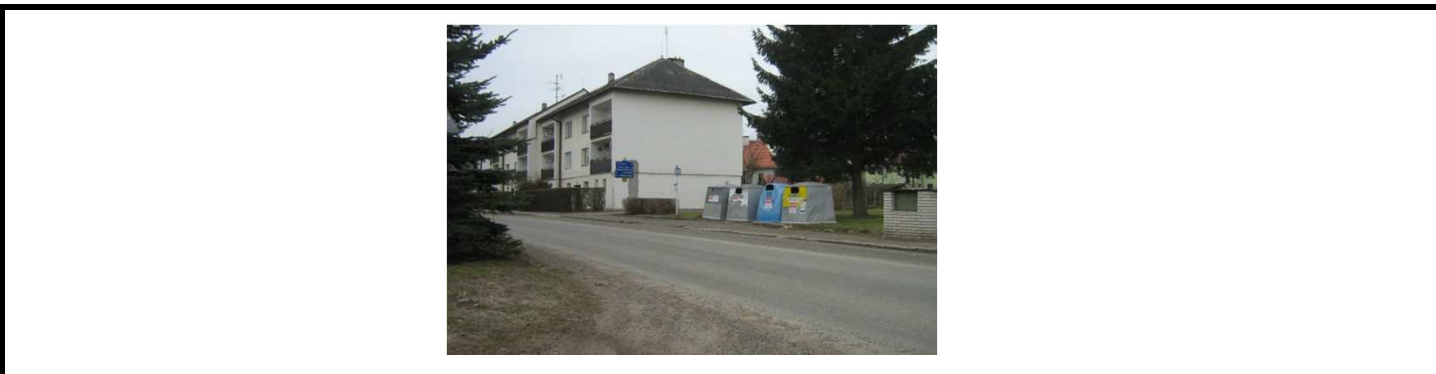
Objekt dopravy - A2 : Autobusová zastávka (u MŠ) - směr Dubá

poloha : III/27325 Nedamovská stav : bariérová

Zastávka na asfaltovém chodníku bez bezbariérových úprav

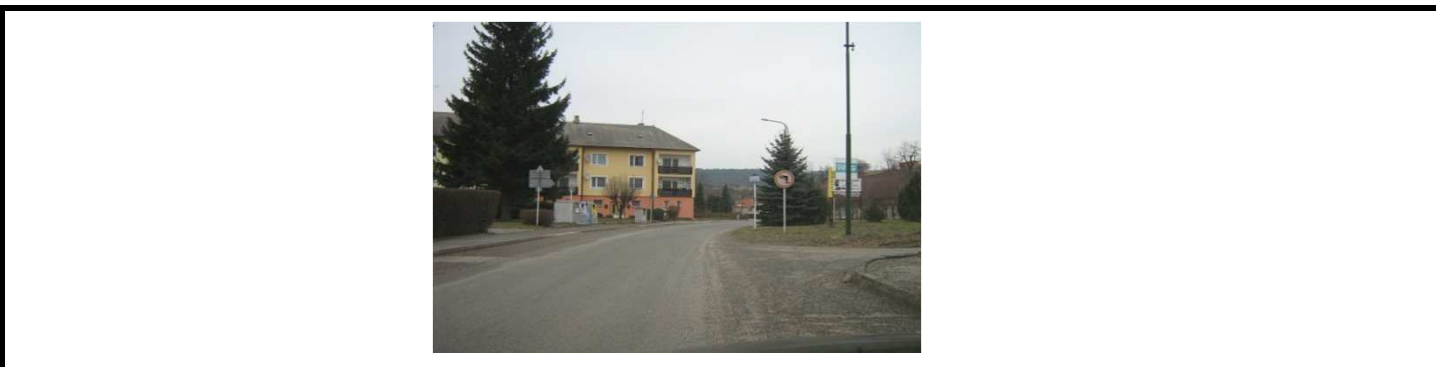
Objekt dopravy - A3 : Autobusová zastávka (u MŠ) - směr Nedamov

poloha : III/27325 Nedamovská stav : bariérová

Zastávka na nezpevněné (travnatý povrch) krajnici silnice

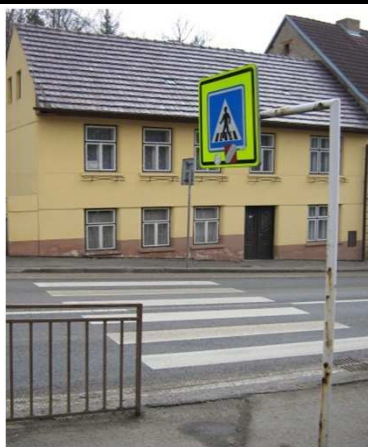
Objekt dopravy - P1 : Přechod pro chodce (v kopci)

poloha : I/9 Českolipská stav : bariérový
majitelé pozemků : ŘSD

Není snížený obrubník, chybí signální a varovný pás

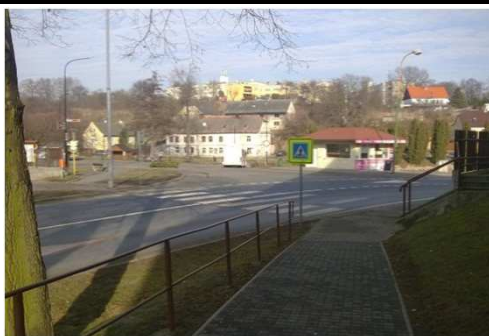
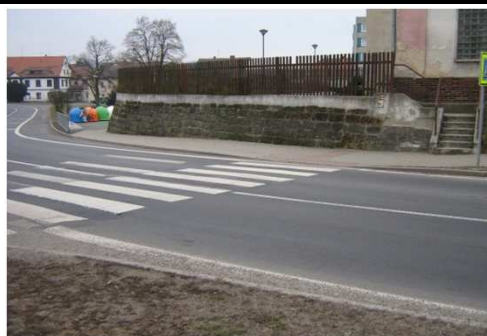
Objekt dopravy - P2 : Přechod pro chodce (u autobus.nádr.)

poloha : I/9 Českolipská stav : bezbariérový
majitelé pozemků : ŘSD

Nevhodné umístění stožáru VO na styku signálního a varovného pásu

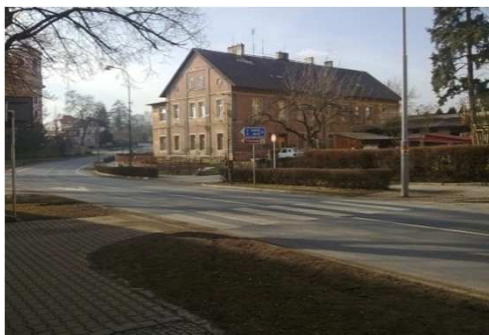
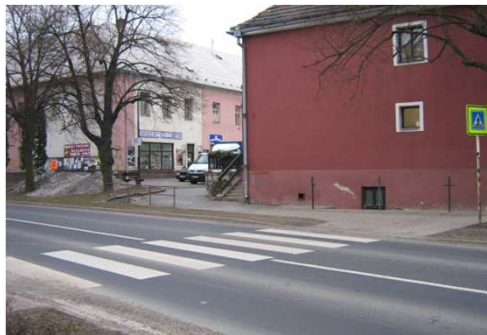
Objekt dopravy - P3 : Přechod pro chodce (u ZŠ)

poloha : I/9 Českolipská stav : bezbariérový
majitelé pozemků : ŘSD

Nevhodné umístění stožáru VO na styku signálního a varovného pásu

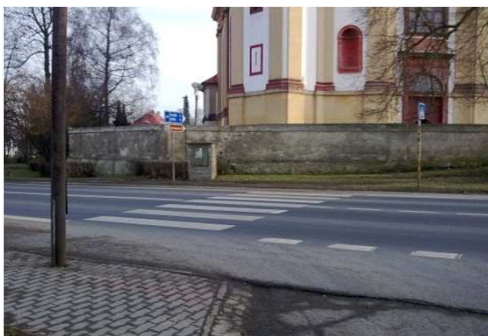
Objekt dopravy - P4 : Přejchod pro chodce (u kostela)

poloha : I/9 Českolipská stav : bariérový

Přejchod nevede u kostela na chodník, na druhé straně chybí signální a varovný pás, lampa VO uprostřed nástupní hrany do přechodu

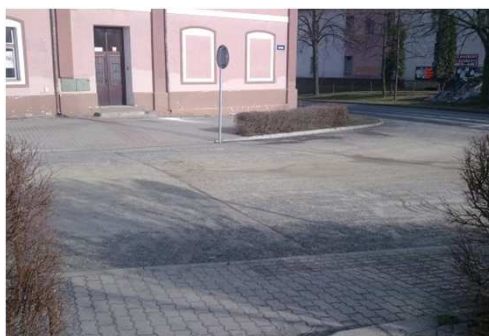
Objekt dopravy - P5 : Přejchod pro chodce (u ZŠ)

poloha : III/2601 Dlouhá stav : bezbariérový

Obnovit vodorovné značení. Odstraněno svislé vodorovné značení

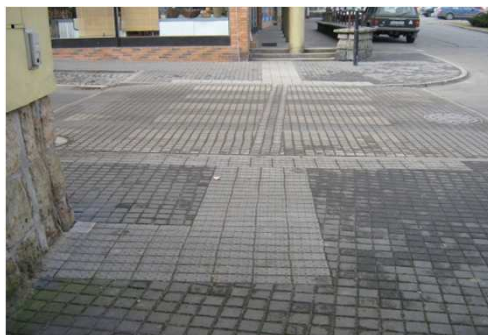
Objekt dopravy - P6 : Přejchod pro chodce (u obchodů)

poloha : MK Českolipská stav : bezbariérový

Nový přechod

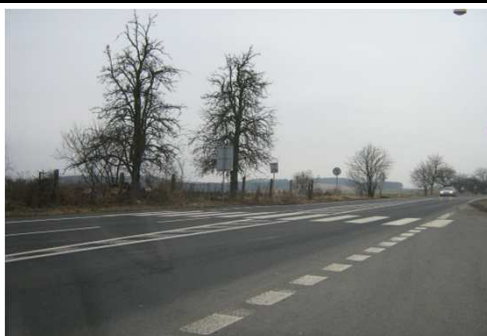
Objekt dopravy - P7 : Přechod pro chodce (u benzínky AGIP)

poloha : I/9 Nový Berštejn stav : bezbariérový-P
majitelé pozemků : ŘSD

Jedná se pouze o vodorovné značení, kdy přechod nevede z chodníku na chodník, tím pádem chybí signální a varovný pás.

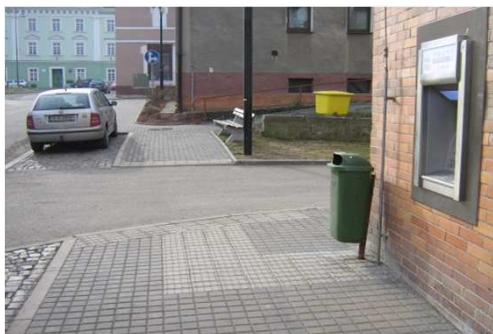
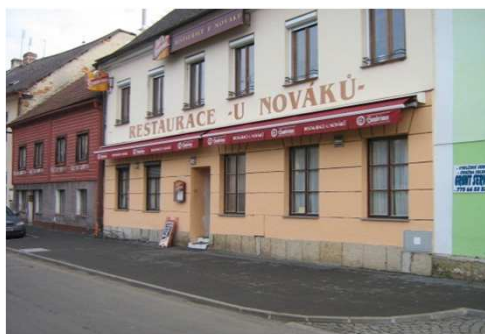
Objekt dopravy - U1 : Chodník (úsek Masarykovo nám. - Hotel Slávie)

poloha : MK Českolipská stav : bezbariérový
majitelé pozemků : Město Dubá

Nový bezbariérový úsek, včetně přechodu pro chodce P6

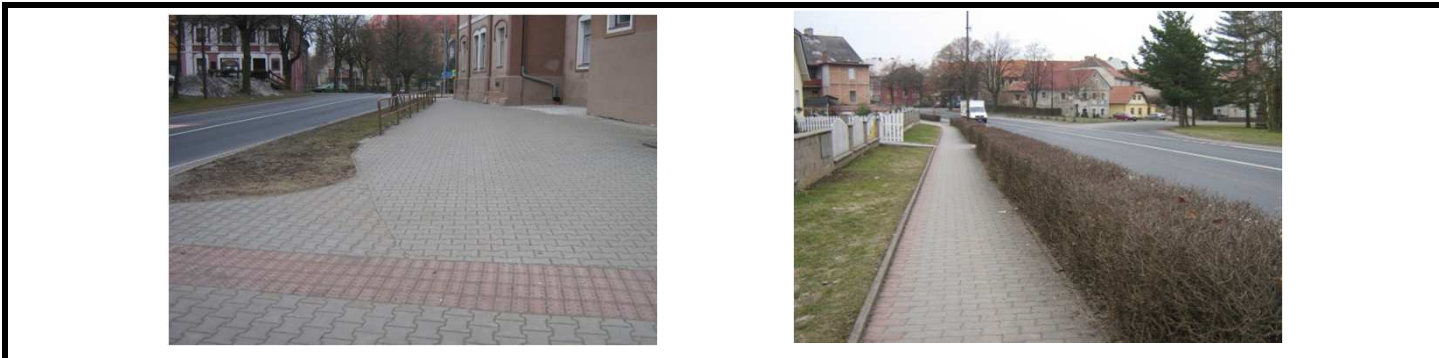
Objekt dopravy - U2 : Chodník (úsek poblíž autobusového nádraží, pošty, základní školy směrem ke kostelu)

poloha : I/9 Českolipská, III/2601 Dlouhá stav : bezbariérový
majitelé pozemků : ŘSD, KSSLK

Nový bezbariérový úsek, včetně přechodů pro chodce P2, P3, P4, P5

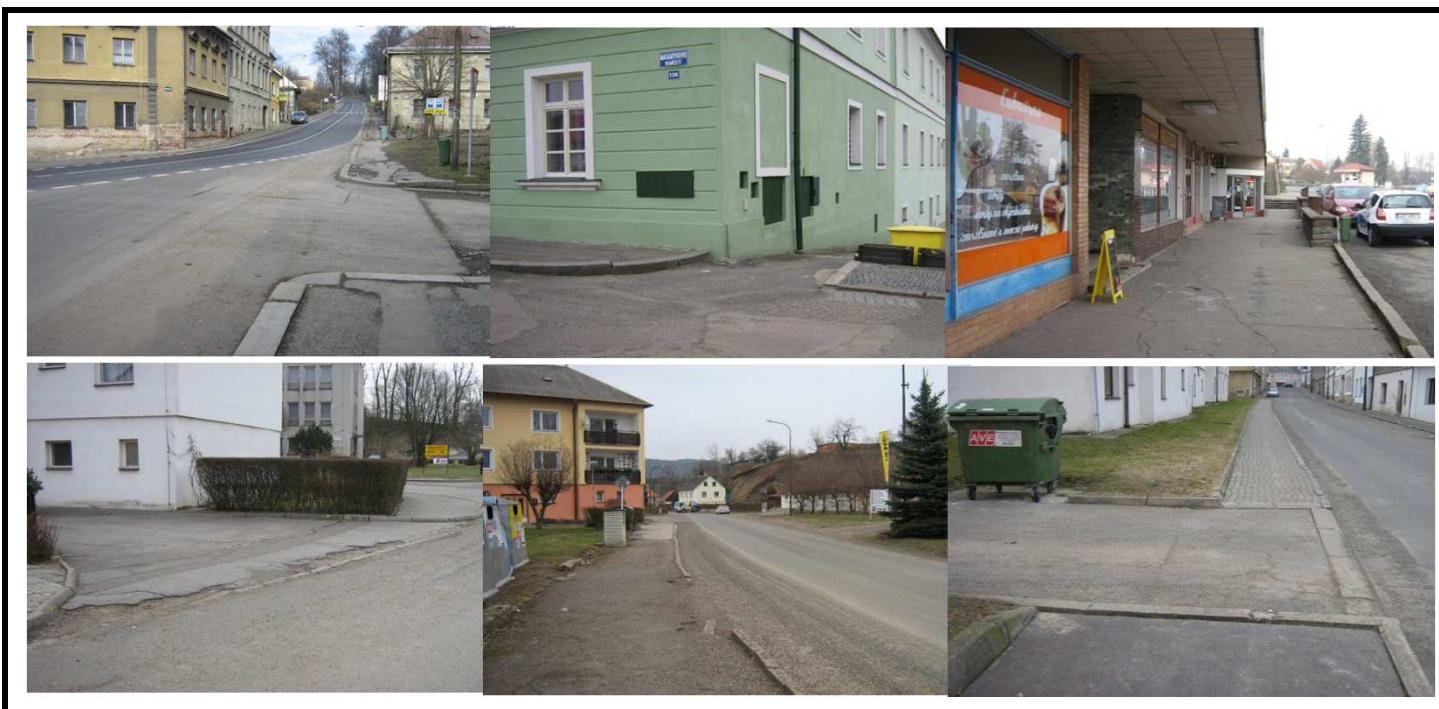
Objekt dopravy - UX : Ostatní chodníky ve městě

poloha : - stav : bariérové
majitelé pozemků : ŘSD, KSSLK, Město Dubá

Ostatní chodníky ve městě jsou bariérové, bez snížených obrubníků, s chybějícími vodícími liniemi a s překážkami.
